# Dendrologický posudek

## parcela 255/1, Rosice u Brna

Zpracovali: Viliam Hromek, Michal Jarolímek

Datum: 3.10. 2025

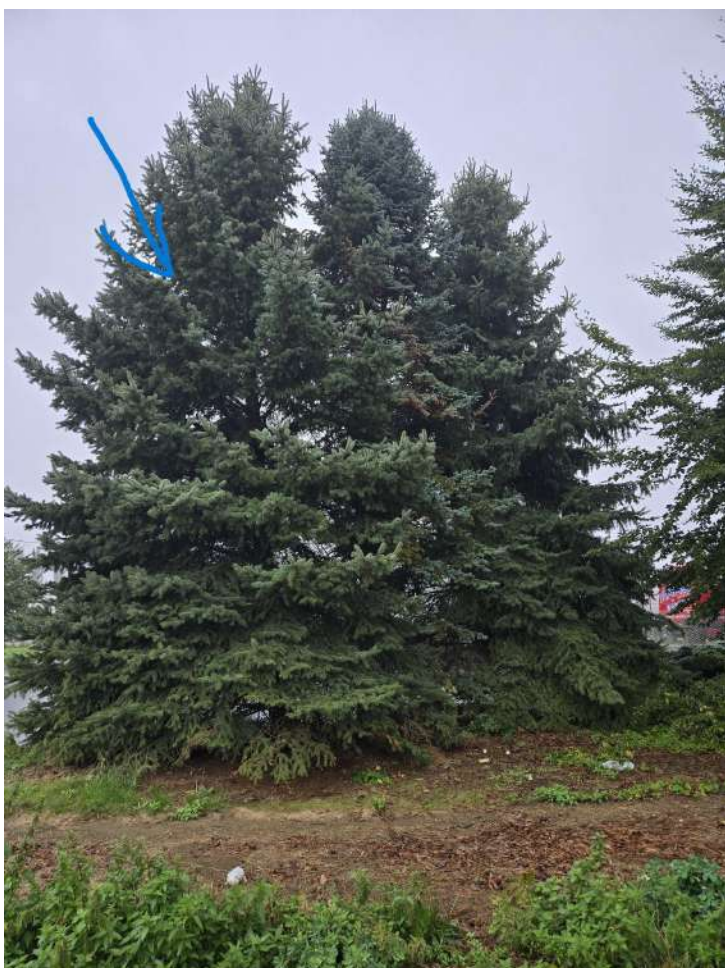
## 1. Picea pungens

| Pořadí | Taxon | Obvod kmene | Výška stromu | Výška nasazení koruny | Šířka koruny | Fyziologické stáří | Vitalita | Zdravotní stav | Stabilita | Provozní bezpečnost | Perspektiva | Technologie pěstebního opatření | Naléhavost |
|---|---|---|---|---|---|---|---|---|---|---|---|---|---|
| 1 | Picea pungens | 110 | 11 | 0 | 5 | 4 | 1 | 3 | 3 | 2 | A | | |

Popis: Vitální dřevina, u níž existuje podezření na poškození kořenového talíře.

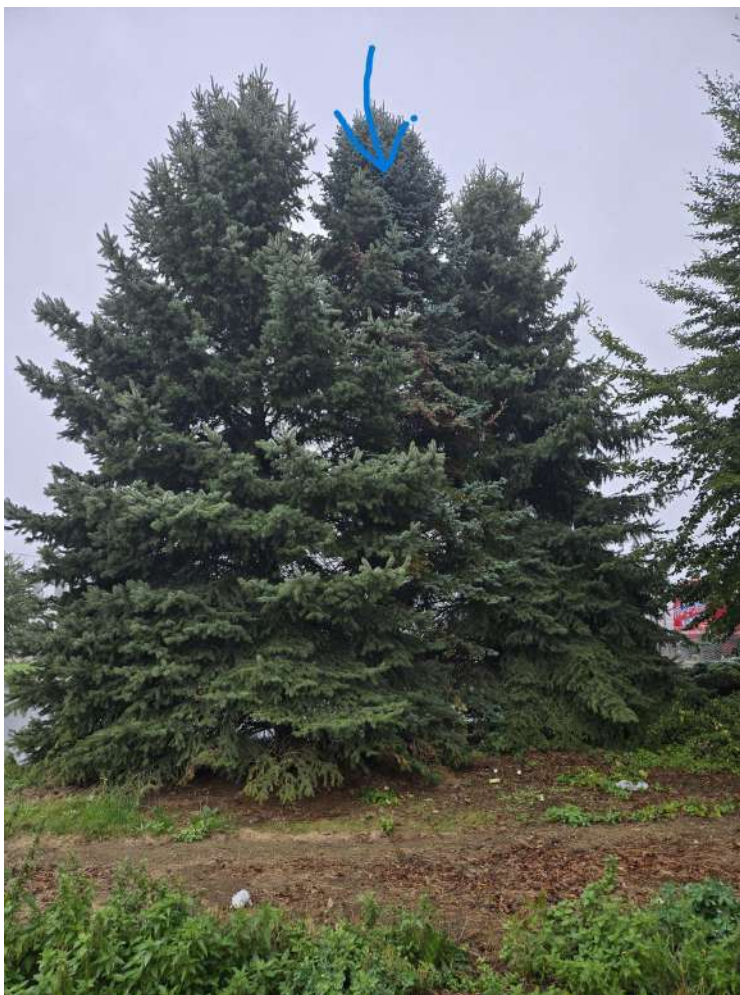
## 2. Picea glauca

| Pořadí | Taxon | Obvod kmene | Výška stromu | Výška nasazení koruny | Šířka koruny | Fyziologické stáří | Vitalita | Zdravotní stav | Stabilita | Provozní bezpečnost | Perspektiva | Technologie pěstebního opatření | Naléhavost |
|---|---|---|---|---|---|---|---|---|---|---|---|---|---|
| 2 | Picea glauca | 94 | 11 | 0 | 2 | 4 | 1 | 3 | 3 | 2 | A | | |

Popis: Vitální dřevina, u níž existuje podezření na poškození kořenového talíře.

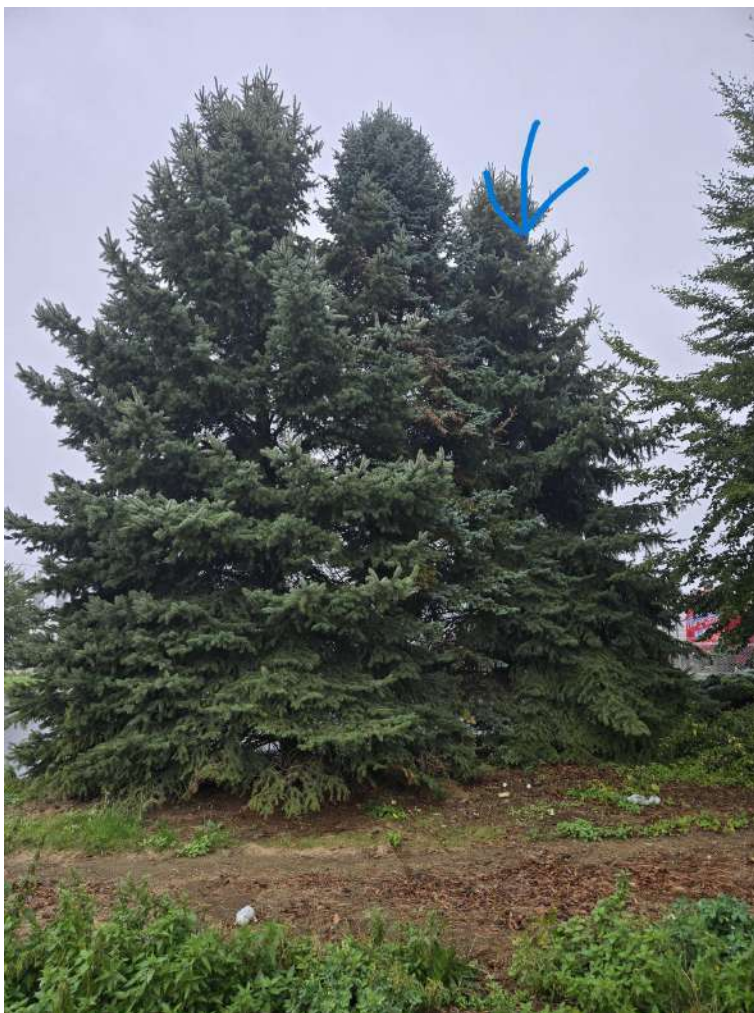
### 3. *Picea pungens*

| Pořadí | Taxon | Obvod kmene | Výška stromu | Výška nasazení koruny | Šířka koruny | Fyziologické stáří | Vitalita | Zdravotní stav | Stabilita | Provozní bezpečnost | Perspektiva | Technologie pěstebního opatření | Naléhavost |
|---|---|---|---|---|---|---|---|---|---|---|---|---|---|
| 3 | Picea pungens | 117 | 11 | 0 | 7 | 4 | 1 | 3 | 3 | 2 | A | | |

Popis: Vitální dřevina, u níž existuje podezření na poškození kořenového talíře.

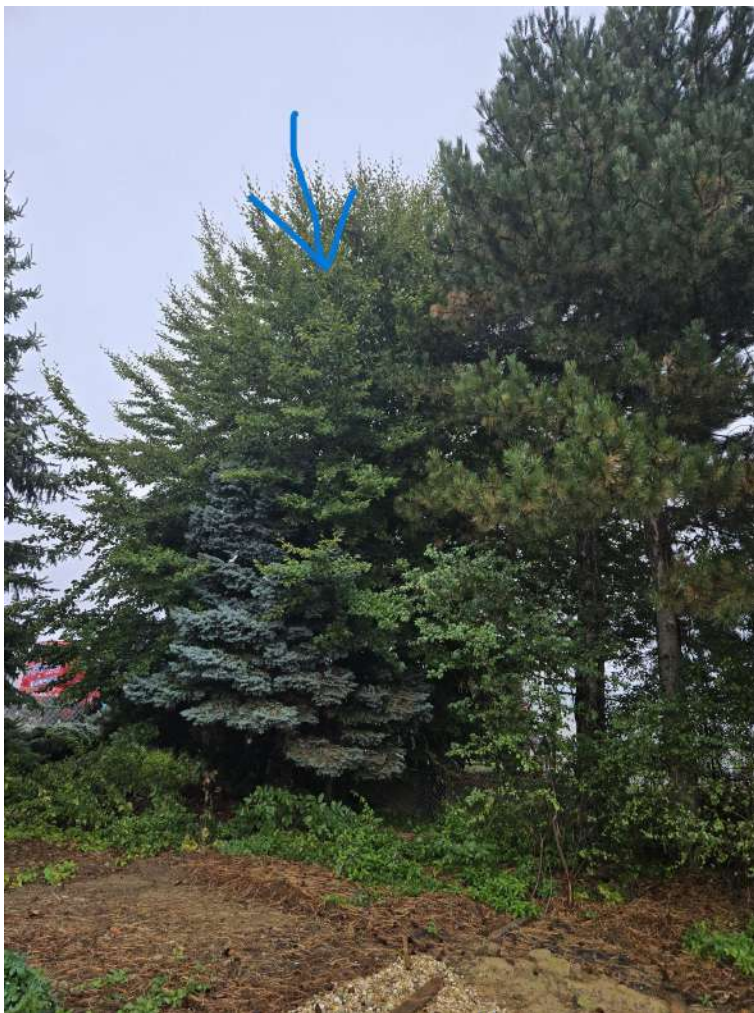
#### 4. *Fagus sylvatica*

| Pořadí | Taxon | Obvod kmene | Výška stromu | Výška nasazení koruny | Šířka koruny | Fyziologické stáří | Vitalita | Zdravotní stav | Stabilita | Provozní bezpečnost | Perspektiva | Technologie pěstebního opatření | Naléhavost |
|---|---|---|---|---|---|---|---|---|---|---|---|---|---|
| 4 | Fagus sylvatica | 130 | 12 | 1 | 6 | 4 | 1 | 3 | 3 | 2 | A | | |

Popis: Vitální dřevina, u níž existuje podezření na poškození kořenového talíře.

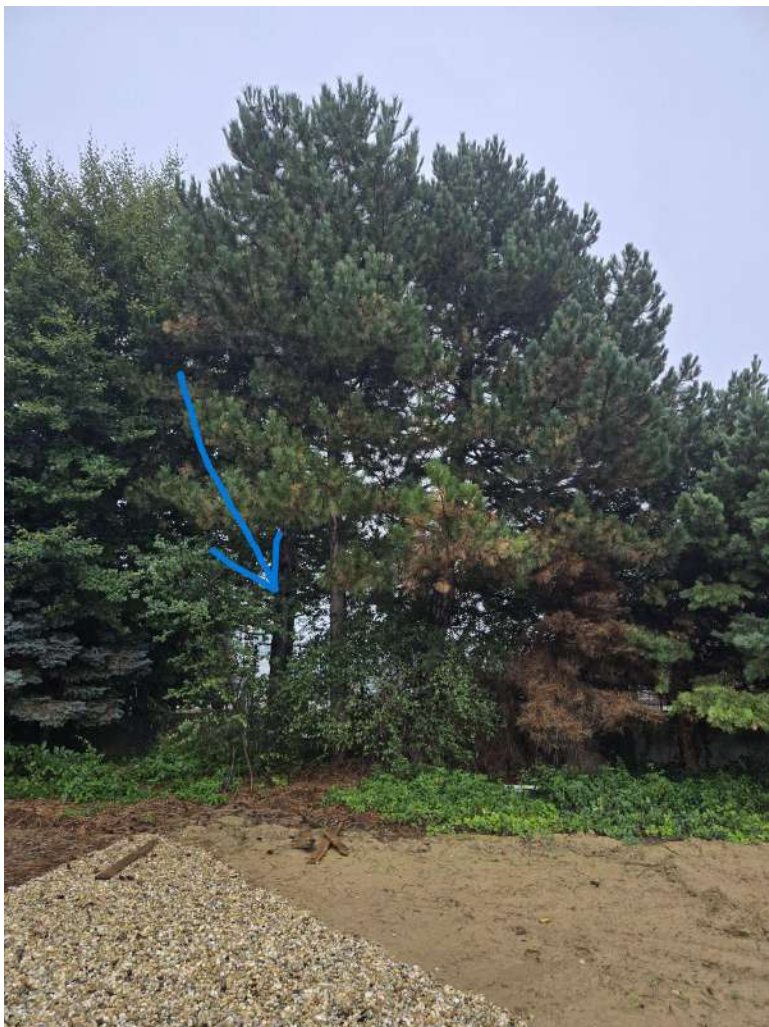
## 5. Pinus nigra

| Pořadí | Taxon | Obvod kmene | Výška stromu | Výška nasazení koruny | Šířka koruny | Fyziologické stáří | Vitalita | Zdravotní stav | Stabilita | Provozní bezpečnost | Perspektiva | Technologie pěstebního opatření | Naléhavost |
|---|---|---|---|---|---|---|---|---|---|---|---|---|---|
| 5 | Pinus nigra | 120 | 12 | 1 | 6 | 4 | 2 | 1 | 1 | 1 | B | | |

Popis: Vitální dřevina, jehlice napadené sypavkou (*Lophodermium pinastri*).

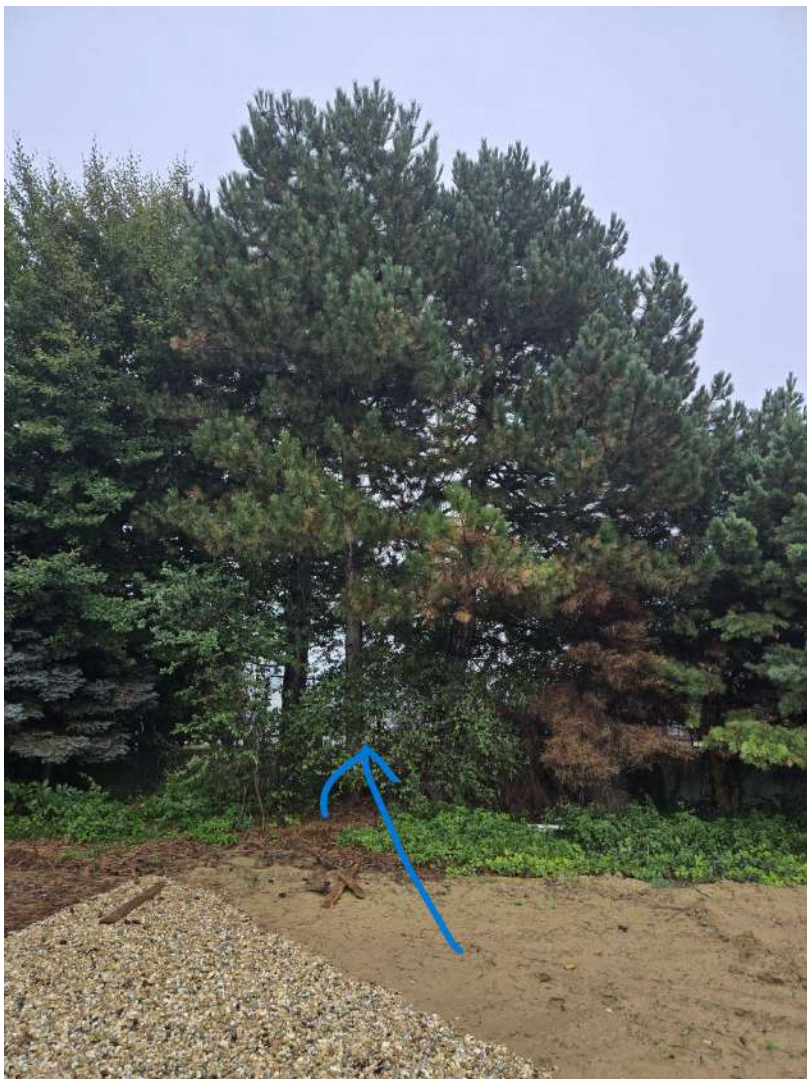
## 6. Pinus nigra

| Pořadí | Taxon | Obvod kmene | Výška stromu | Výška nasazení koruny | Šířka koruny | Fyziologické stáří | Vitalita | Zdravotní stav | Stabilita | Provozní bezpečnost | Perspektiva | Technologie pěstebního opatření | Naléhavost |
|---|---|---|---|---|---|---|---|---|---|---|---|---|---|
| 6 | Pinus nigra | 90 | 13 | 5 | 6 | 4 | 2 | 1 | 1 | 1 | B | | |

Popis: Vitální dřevina, jehlice napadené sypavkou.

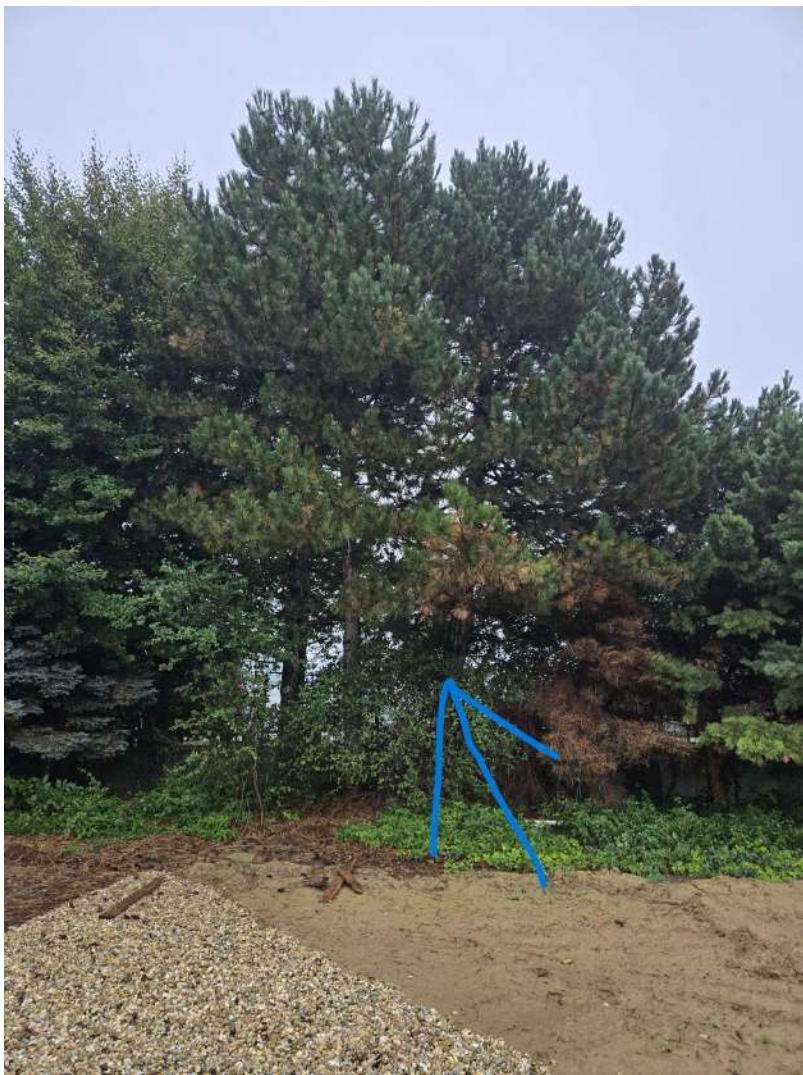
## 7. Pinus nigra

| Pořadí | Taxon | Obvod kmene | Výška stromu | Výška nasazení koruny | Šířka koruny | Fyziologické stáří | Vitalita | Zdravotní stav | Stabilita | Provozní bezpečnost | Perspektiva | Technologie pěstebního opatření | Naléhavost |
|---|---|---|---|---|---|---|---|---|---|---|---|---|---|
| 7 | Pinus nigra | 119 | 12 | 4 | 4 | 4 | 2 | 1 | 1 | 1 | B | | |

Popis: Vitální dřevina, jehlice napadené sypavkou.

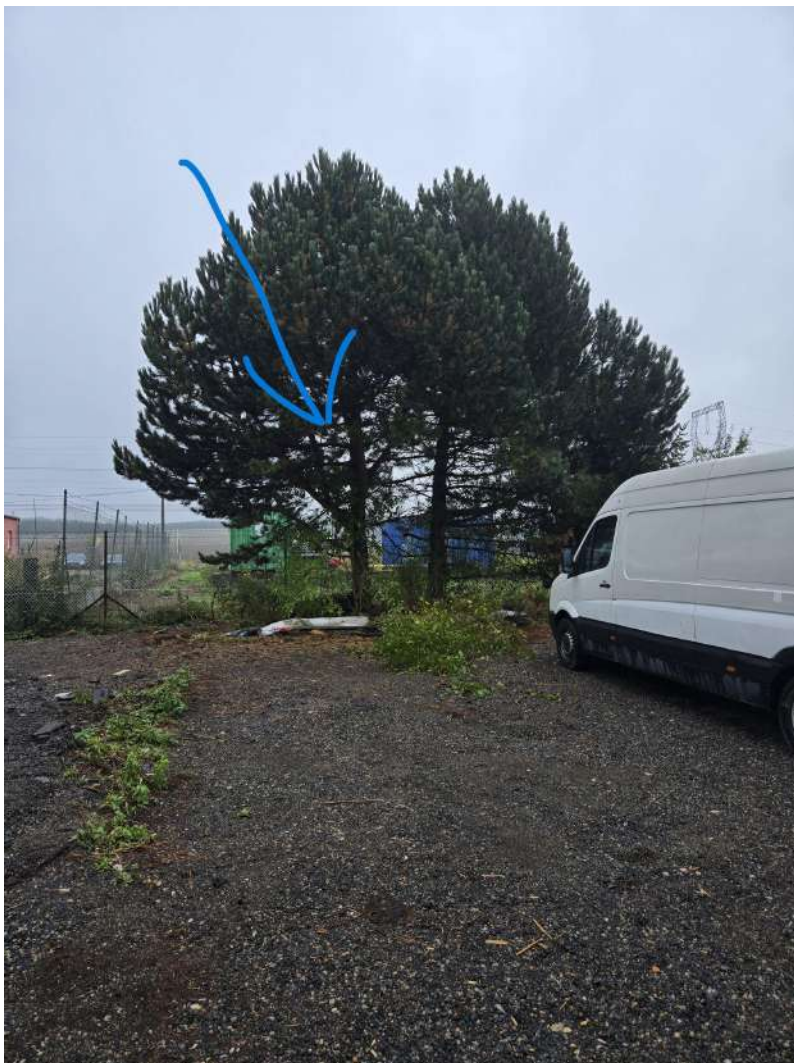
## 8. Pinus nigra

| Pořadí | Taxon | Obvod kmene | Výška stromu | Výška nasazení koruny | Šířka koruny | Fyziologické stáří | Vitalita | Zdravotní stav | Stabilita | Provozní bezpečnost | Perspektiva | Technologie pěstebního opatření | Naléhavost |
|---|---|---|---|---|---|---|---|---|---|---|---|---|---|
| 8 | Pinus nigra | 124 | 10 | 4 | 4 | 4 | 2 | 1 | 1 | 1 | B | | |

Popis: Vitální dřevina, jehlice napadené sypavkou.

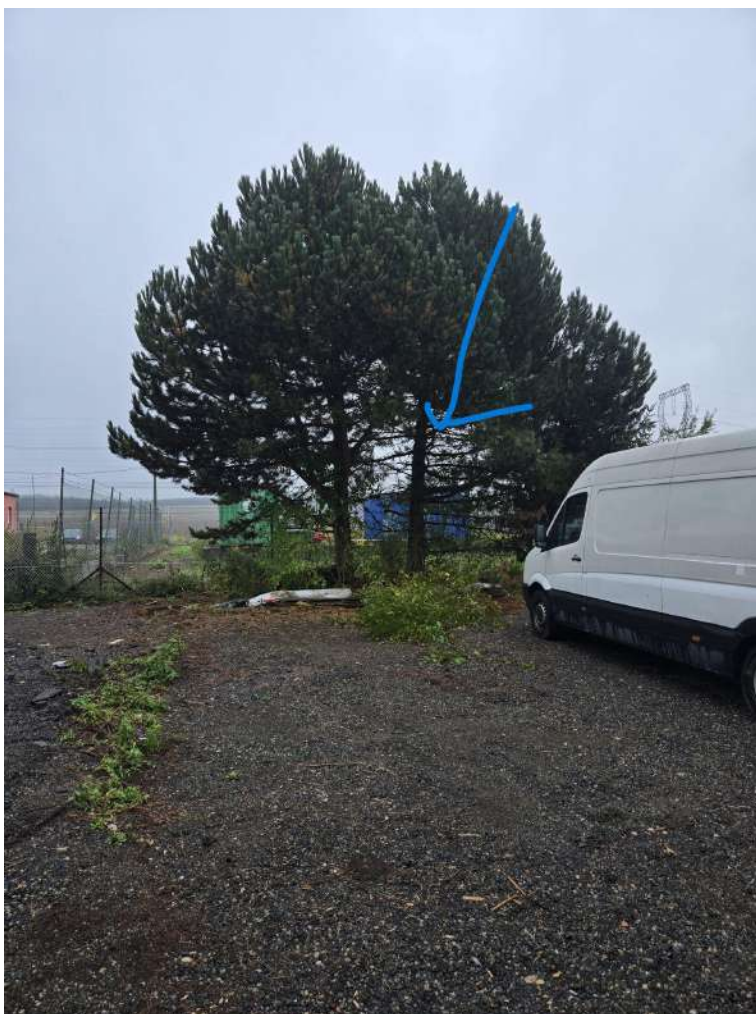
## 9. Pinus nigra

| Pořadí | Taxon | Obvod kmene | Výška stromu | Výška nasazení koruny | Šířka koruny | Fyziologické stáří | Vitalita | Zdravotní stav | Stabilita | Provozní bezpečnost | Perspektiva | Technologie pěstebního opatření | Naléhavost |
|---|---|---|---|---|---|---|---|---|---|---|---|---|---|
| 9 | Pinus nigra | 121 | 12 | 3 | 6 | 4 | 2 | 3 | 3 | 2 | B | | |

Popis: Vitální dřevina, jehlice napadené sypavkou (*Lophodermium pinastri*), existuje podezření na poškození kořenového systému.

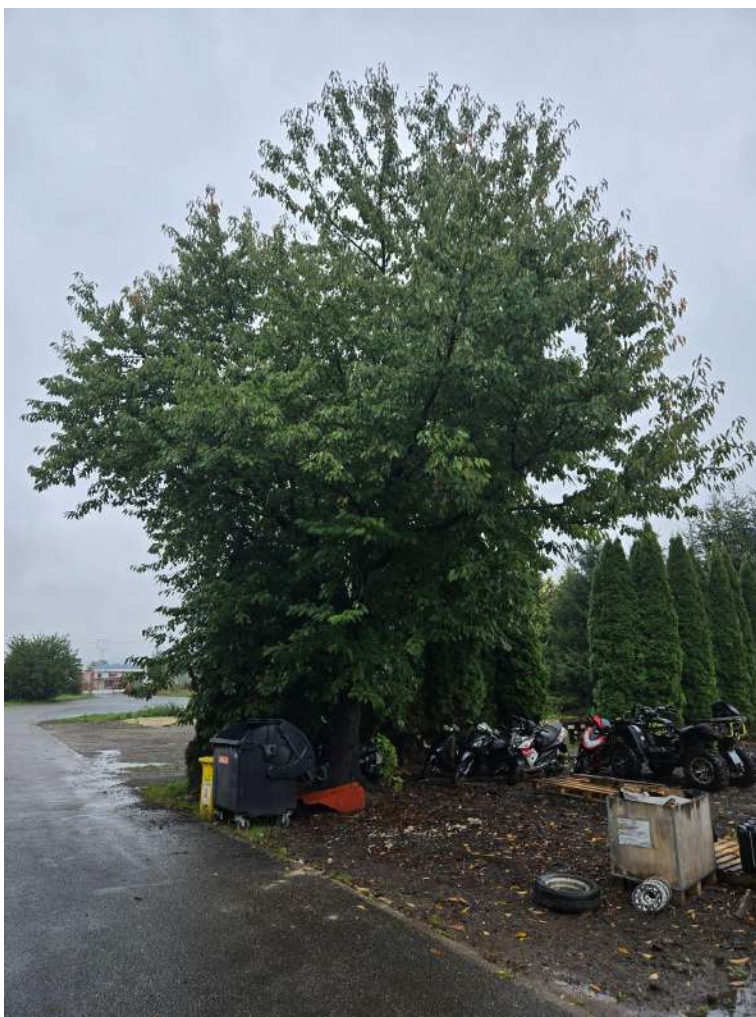
## 10. *Prunus avium*

| Pořadí | Taxon | Obvod kmene | Výška stromu | Výška nasazení koruny | Šířka koruny | Fyziologické stáří | Vitalita | Zdravotní stav | Stabilita | Provozní bezpečnost | Perspektiva | Technologie pěstebního opatření | Naléhavost |
|---|---|---|---|---|---|---|---|---|---|---|---|---|---|
| 10 | Prunus avium | 155 | 10 | 4 | 12 | 4 | 1 | 4 | 4 | 3 | B | S-KPP | 1 |

Popis: Vitální dřevina s plodnicemi *Phellinus tuberculosus* v hlavním větvení, existuje podezření na zásah do kořenového systému. Doporučeno na kácení, mechanizace ano.

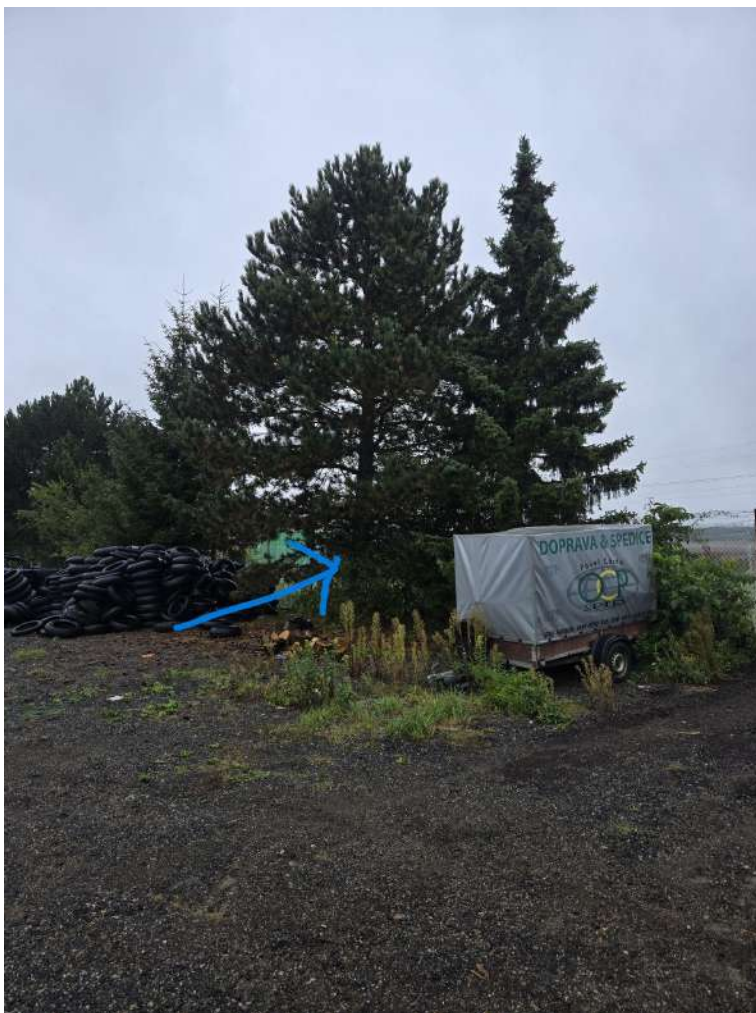
## 11. Pinus nigra

| Pořadí | Taxon | Obvod kmene | Výška stromu | Výška nasazení koruny | Šířka koruny | Fyziologické stáří | Vitalita | Zdravotní stav | Stabilita | Provozní bezpečnost | Perspektiva | Technologie pěstebního opatření | Naléhavost |
|---|---|---|---|---|---|---|---|---|---|---|---|---|---|
| 11 | Pinus nigra | 142 | 10 | 1 | 8 | 4 | 2 | 3 | 3 | 2 | B | | |

Popis: Dřevina, u níž existuje podezření na poškození kořenového systému, jehlice poškozeny sypavkou.

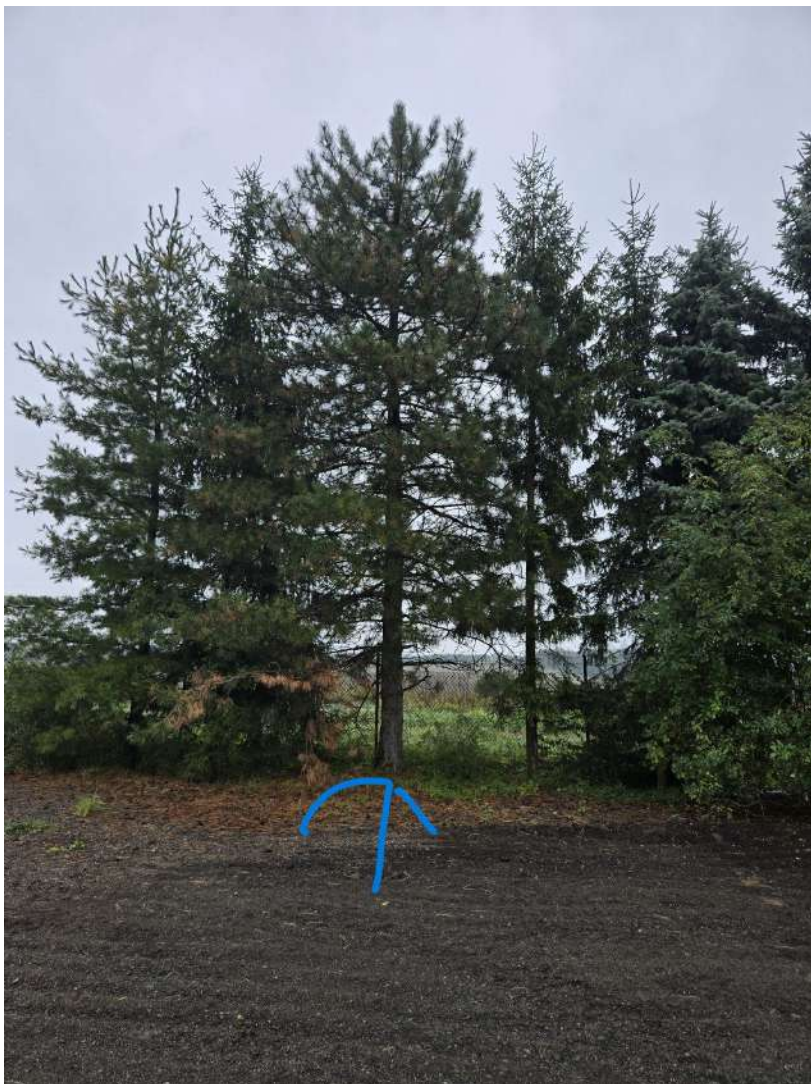
## 12. Pinus nigra

| Pořadí | Taxon | Obvod kmene | Výška stromu | Výška nasazení koruny | Šířka koruny | Fyziologické stáří | Vitalita | Zdravotní stav | Stabilita | Provozní bezpečnost | Perspektiva | Technologie pěstebního opatření | Naléhavost |
|---|---|---|---|---|---|---|---|---|---|---|---|---|---|
| 12 | Pinus nigra | 119 | 11 | 1 | 5 | 4 | 2 | 3 | 3 | 2 | B | | |

Popis: Dřevina, u níž existuje podezření na poškození kořenového systému, jehlice poškozeny sypavkou.

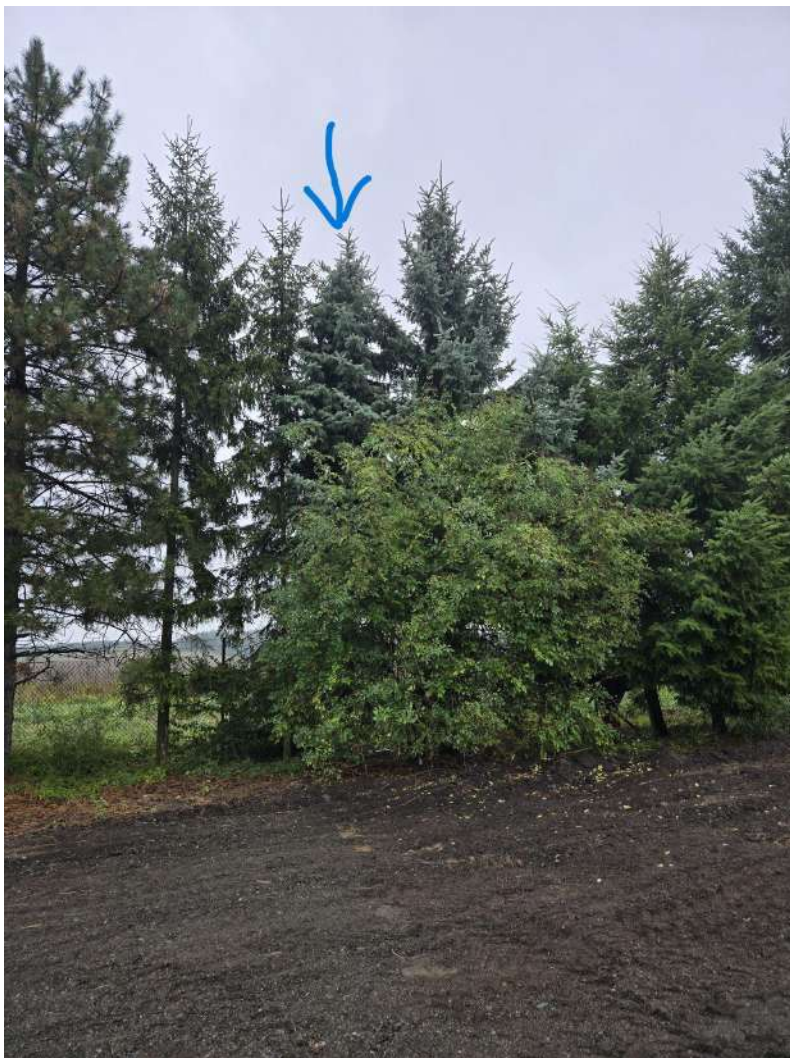
### 13. *Picea pungens*

| Pořadí | Taxon | Obvod kmene | Výška stromu | Výška nasazení koruny | Šířka koruny | Fyziologické stáří | Vitalita | Zdravotní stav | Stabilita | Provozní bezpečnost | Perspektiva | Technologie pěstebního opatření | Naléhavost |
|---|---|---|---|---|---|---|---|---|---|---|---|---|---|
| 13 | Picea pungens | 87 | 10 | 0 | 3 | 4 | 2 | 3 | 3 | 1 | B | | |

Popis: Dřevina, u níž existuje podezření na poškození kořenového systému.

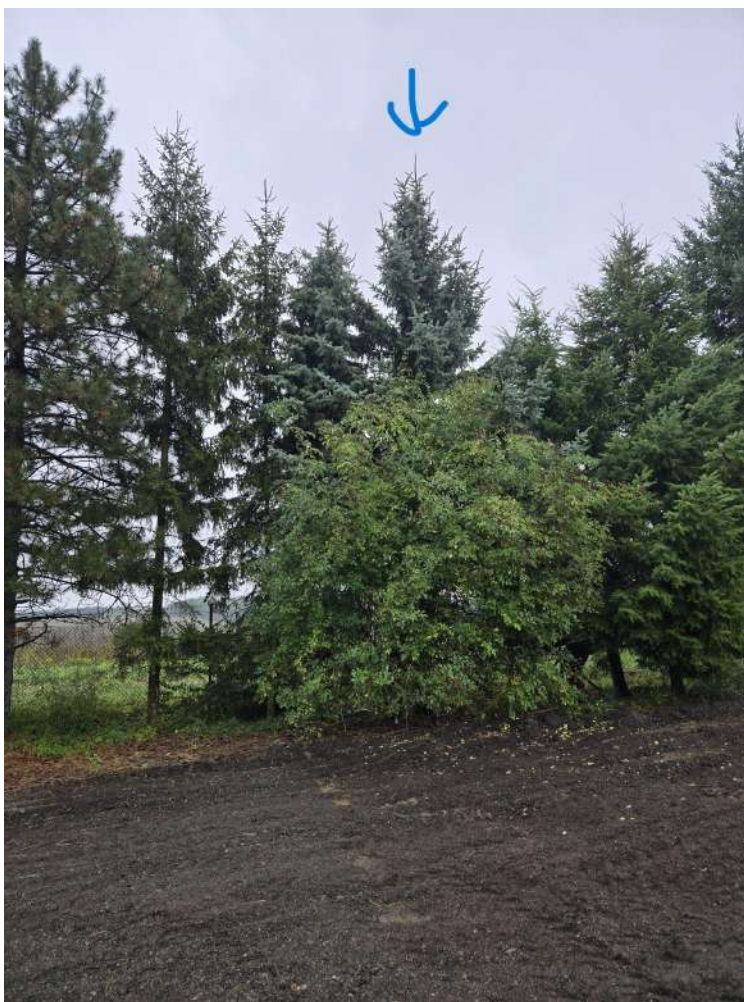
## 14. Picea pungens

Popis: Vitální dřevina, bez patrných defektů.

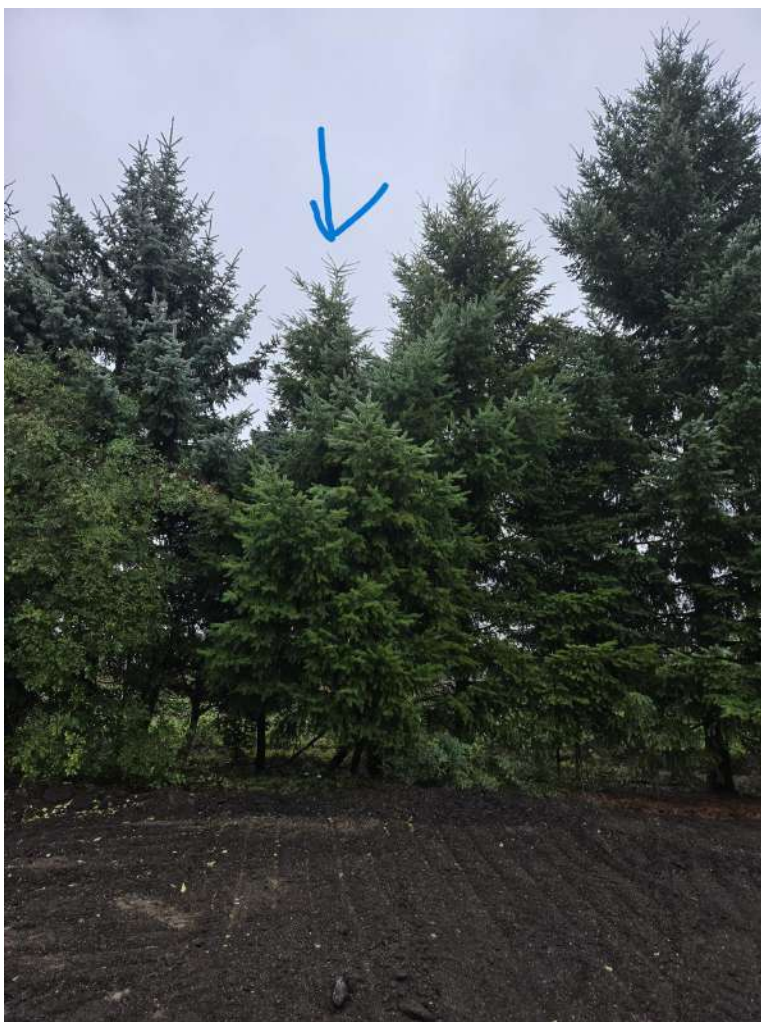
## 15. *Pseudotsuga menziesii*

Popis: Vitální dřevina, bez patrných defektů.

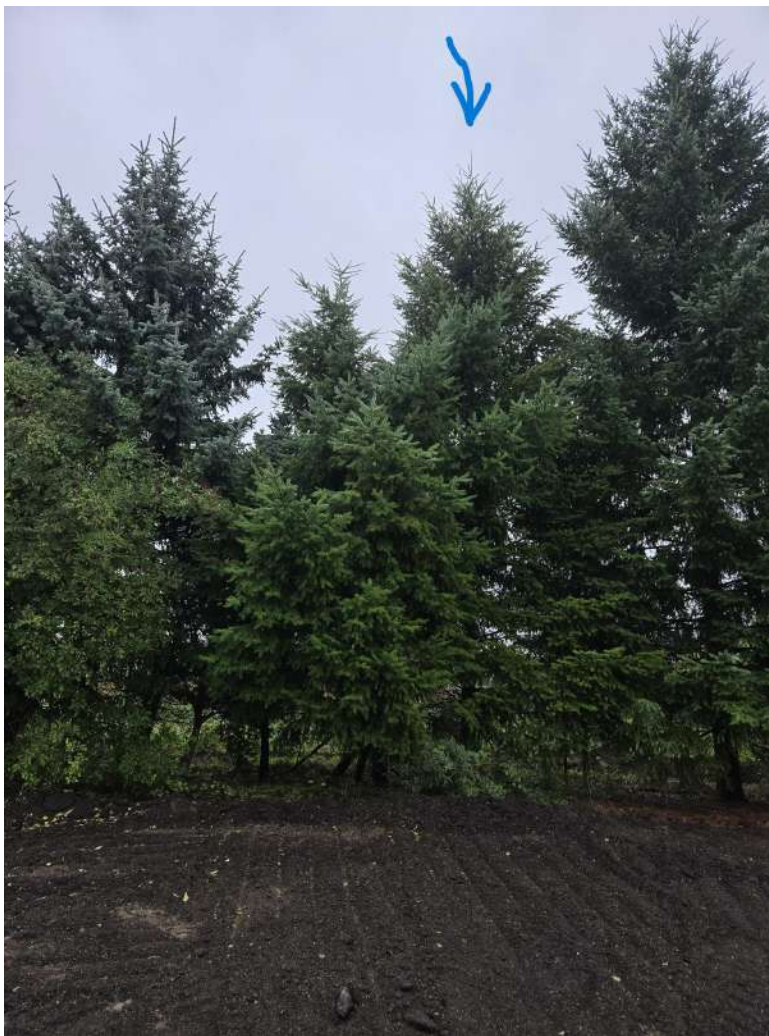
## 16. *Pseudotsuga menziesii*

Popis: Vitální dřevina, bez patrných defektů.

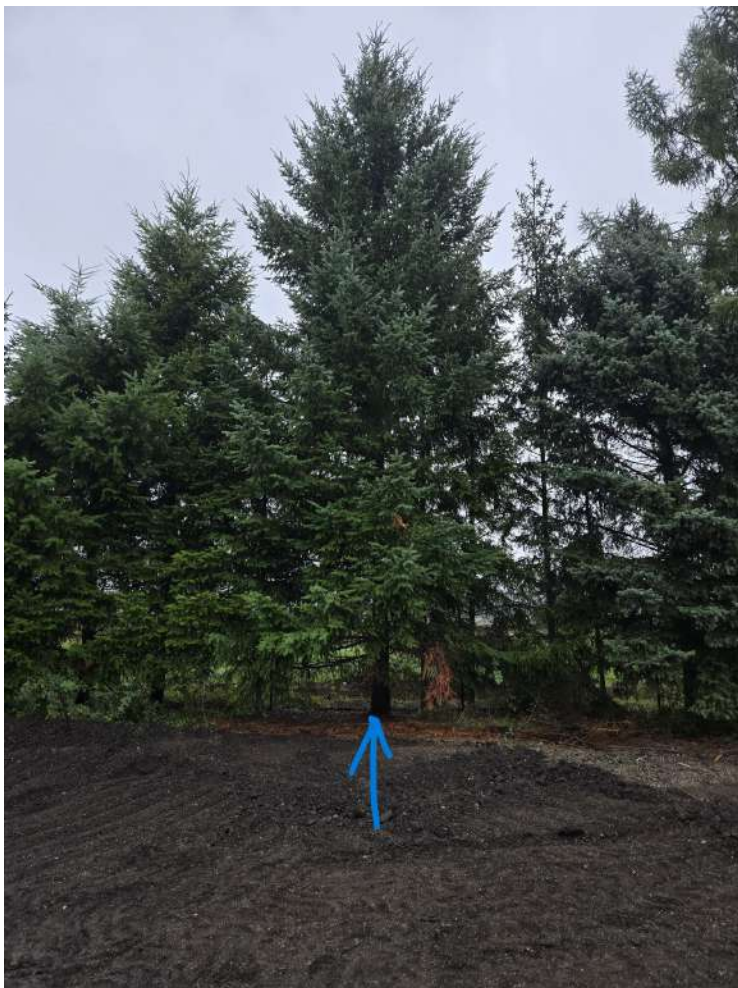
## 17. *Pseudotsuga menziesii*

Popis: Vitální dřevina, bez patrných defektů.

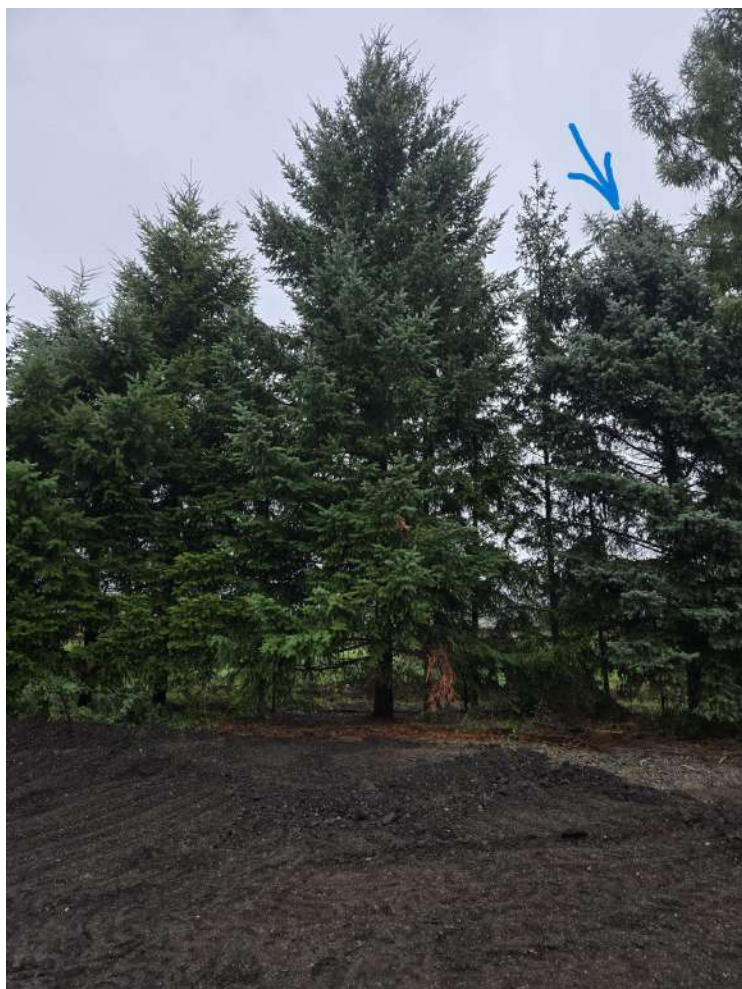
## 18. *Picea pungens*

Popis: Vitální dřevina, bez patrných defektů.

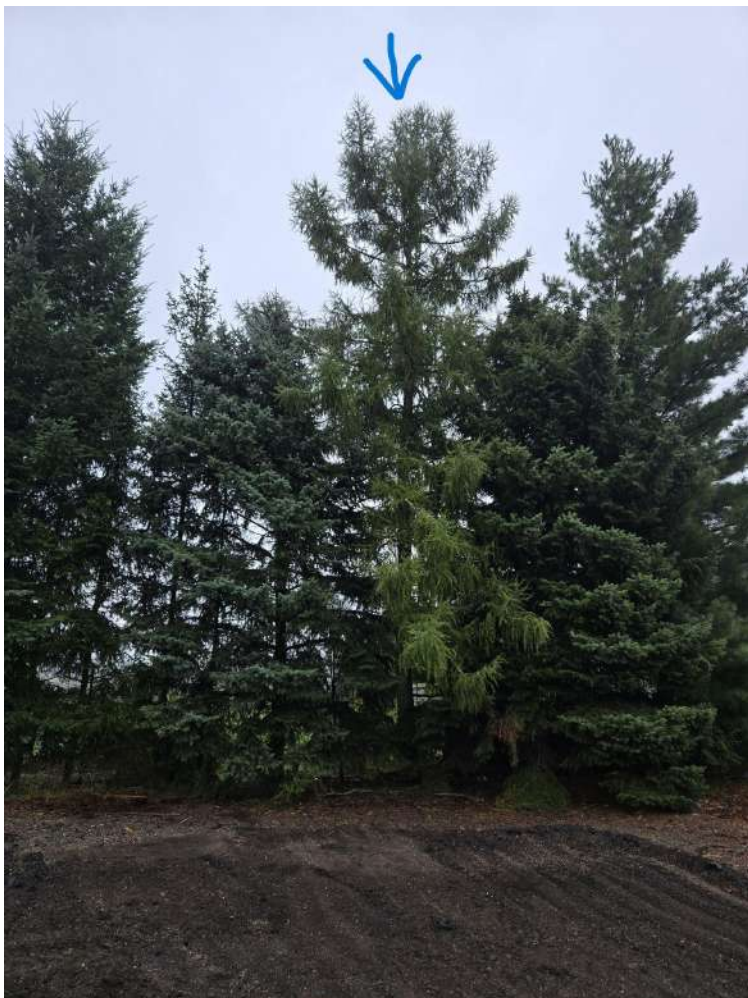
## 19. Larix decidua

Popis: Vitální dřevina, bez patrných defektů.

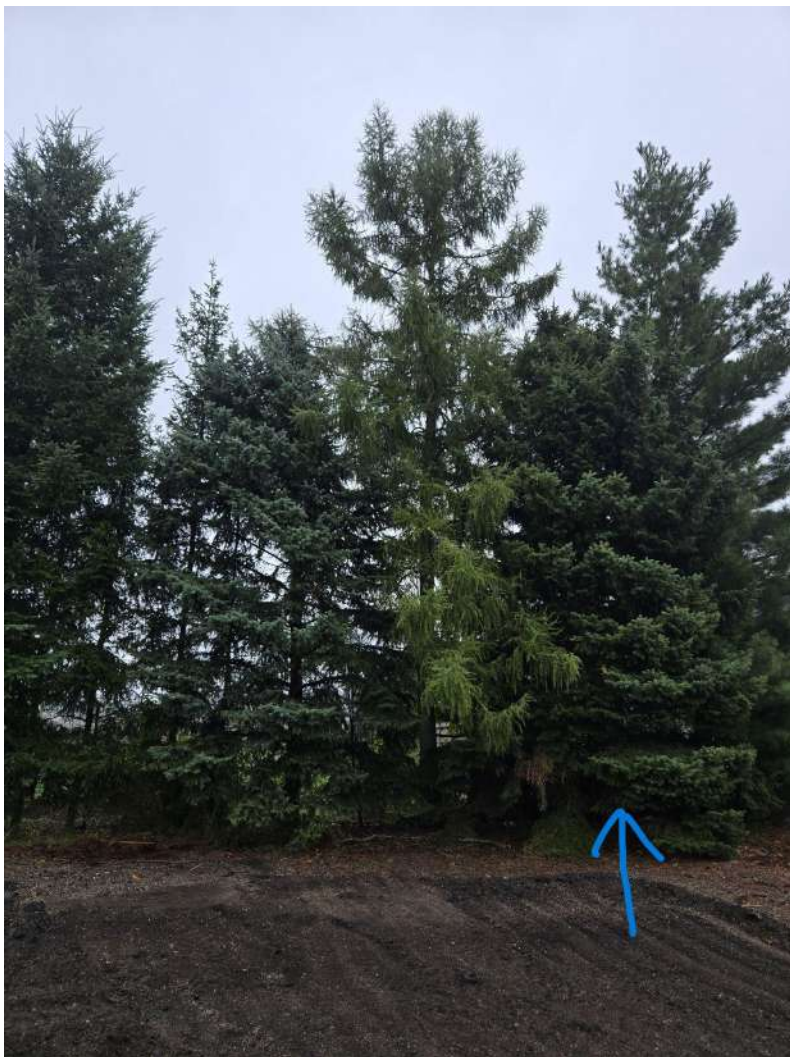
## 20. *Picea pungens*

Popis: Vitální dřevina, bez patrných defektů.

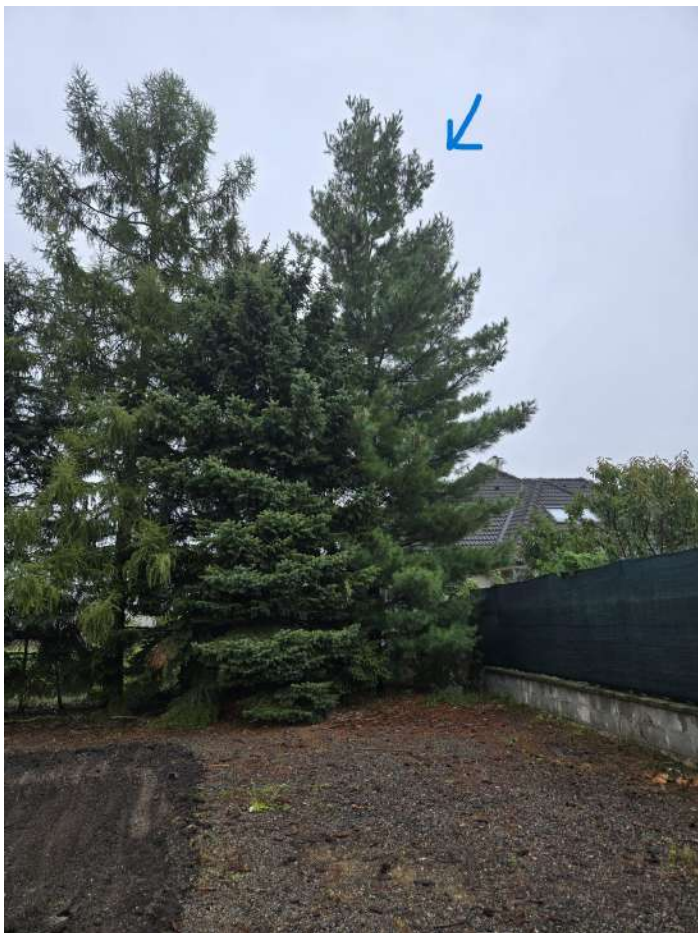
## 21. Pinus strobus

Popis: Vitální dřevina, bez patrných defektů.

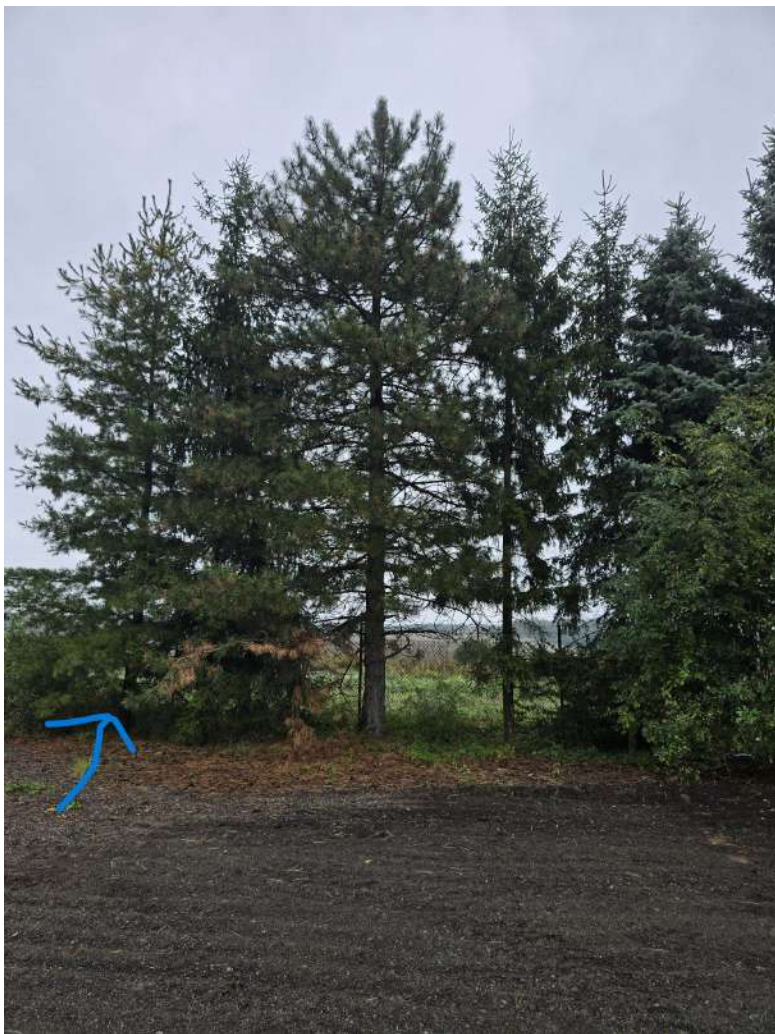
## 22. Pinus strobus

Popis: Vitální dřevina, bez patrných defektů.

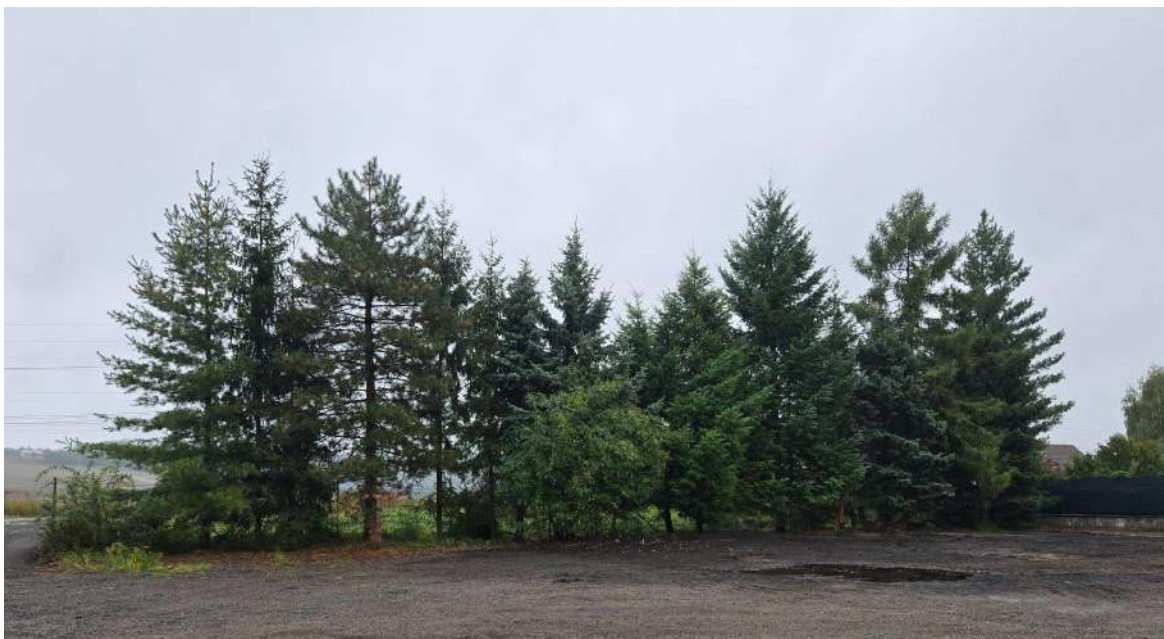
## 1. Porost

Popis: Jedná se o souvislý porost přeštíhlených dřevin, u nichž s ohledem na předpokládaný zásah do kořenového systému stromů hrozí v budoucnu jejich vyvrácení. Porost je velmi vitální, se stromovým patrem složeným výhradně z jehličnanů taxonů *Larix decidua*, *Picea abies*, *Picea pungens*, *Pinus nigra*, *Pinus strobus* a *Pseudotsuga menziesii*. Keřové patro tvoří *Euonymus europaeus*, *Swida sanguinea*, *Rosa canina*, *Rubus sp*, *Prunus cerasifera* a *Sambucus nigra*. Ekologický potenciál porostu je nízký.

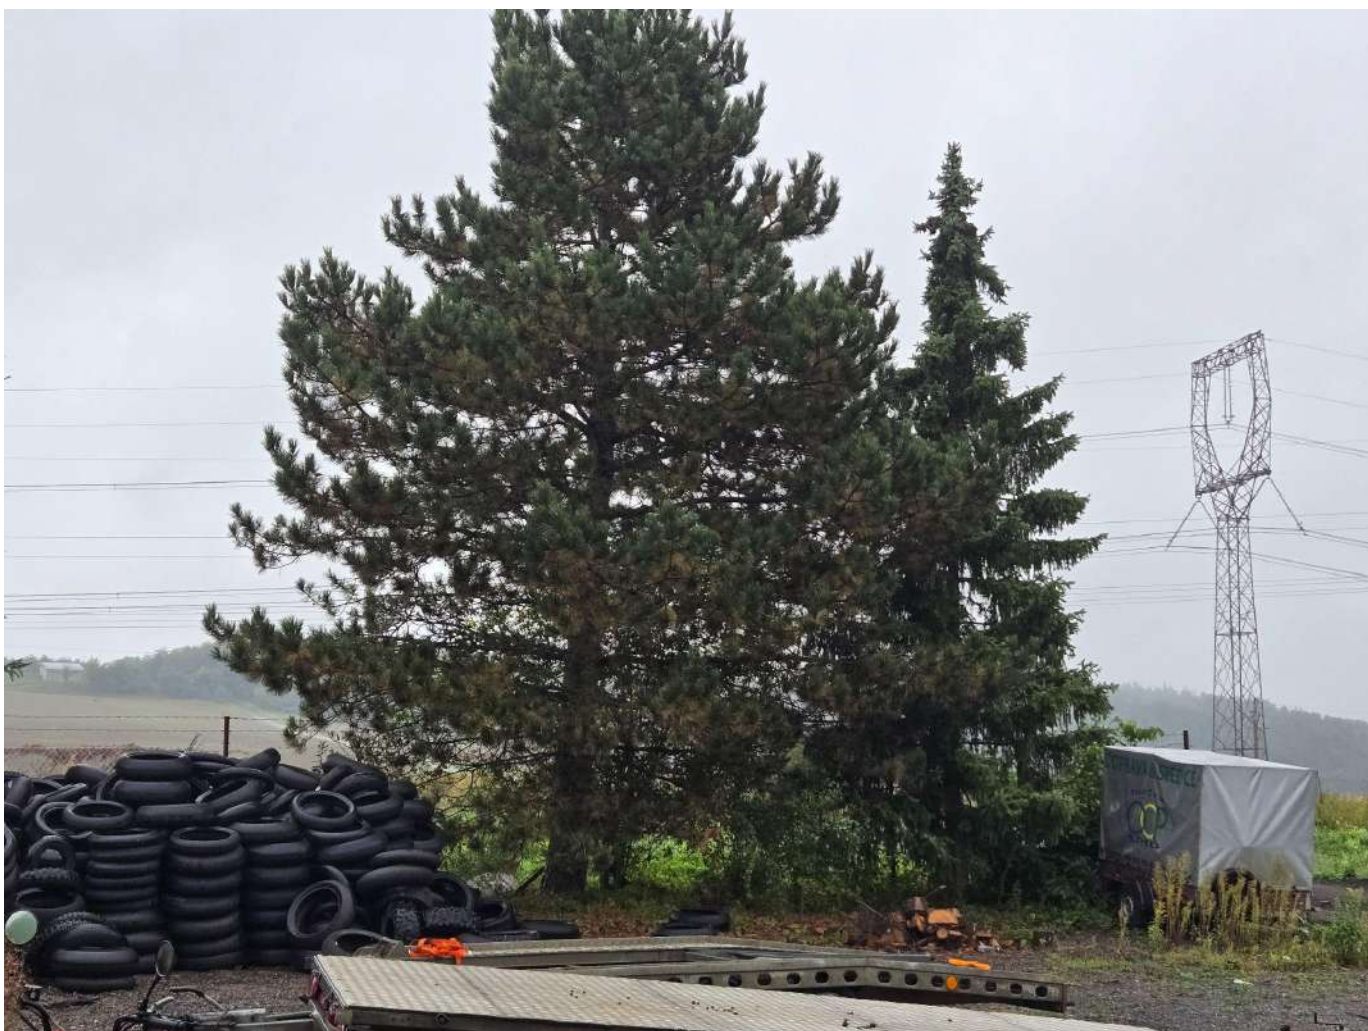
## 2. Porost

Popis: Porost je tvořen dřevinami *Picea abies*, *Pinus nigra*, *Juglans regia* a *Prunus cerasifera*. U dřevin existuje podezření na poškození kořenového systému a s tím spojené riziko vyvrácení. Ekologický potenciál porostu je nízký.

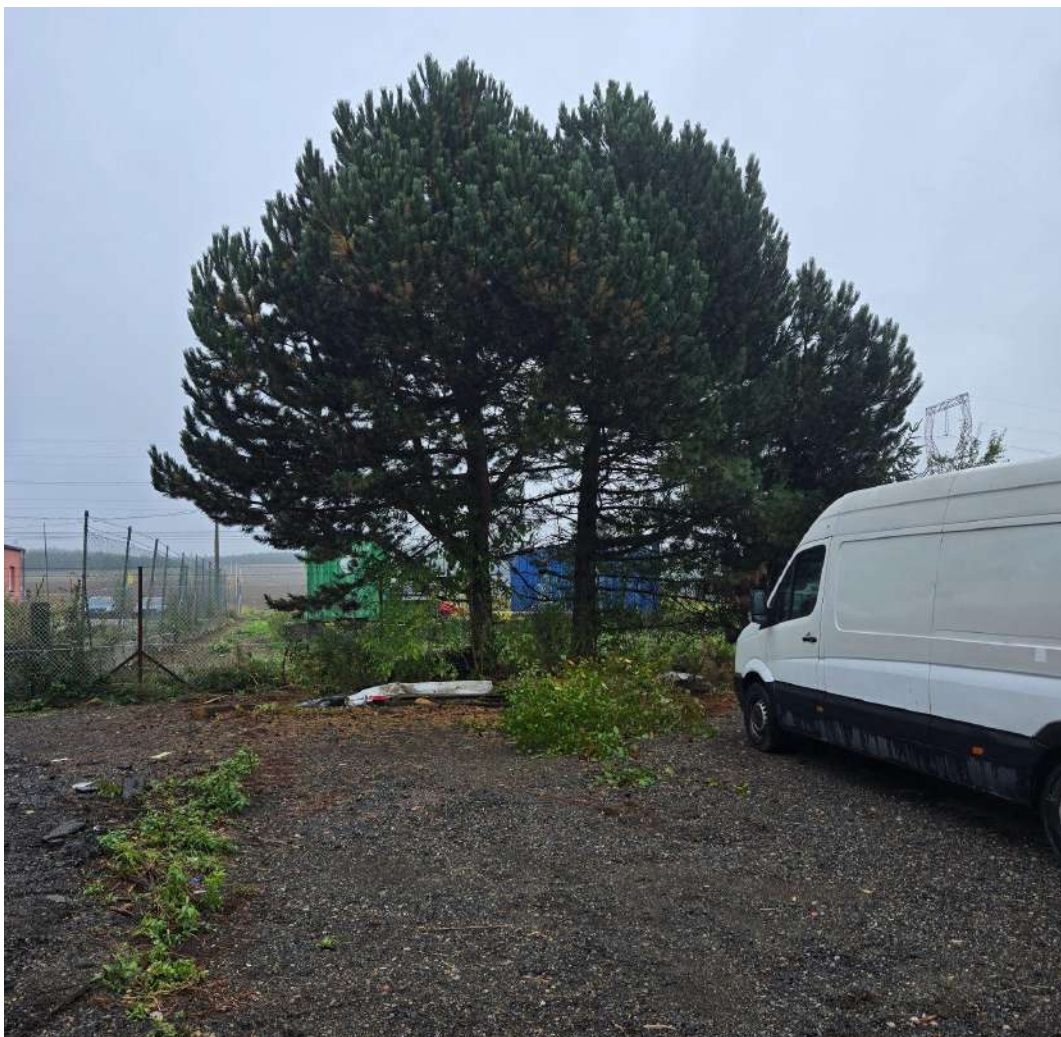
### 3. Porost

Popis: Jedná se o porost tvořený *Pinus nigra*, *Salix caprea* a *Prunus cerasifera*. Ekologický potenciál porostu je nízký.
