# Dendrologický posudek

## parcela 255/1, Rosice u Brna

Zpracovali: Viliam Hromek, Michal Jarolímek

Datum: 3.10. 2025

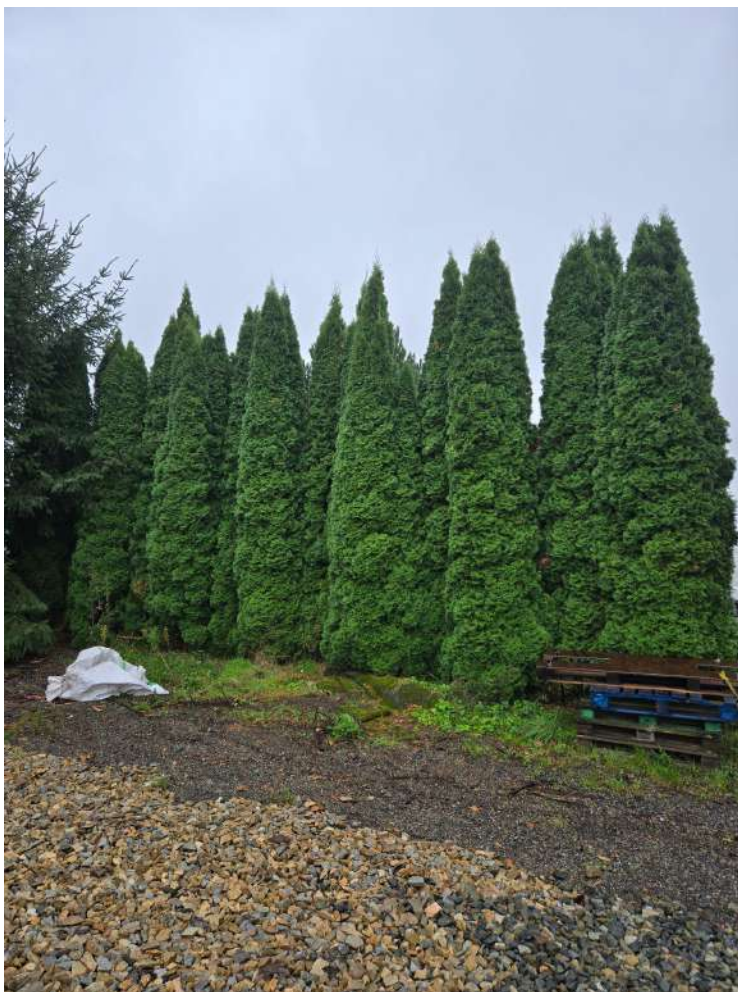
## 4. Porost

Popis: Živý plot z *Thuja occidentalis*. Dřeviny jsou vitální a v dobrém zdravotním stavu. Jejich ekologický potenciál je ovšem velmi nízký.

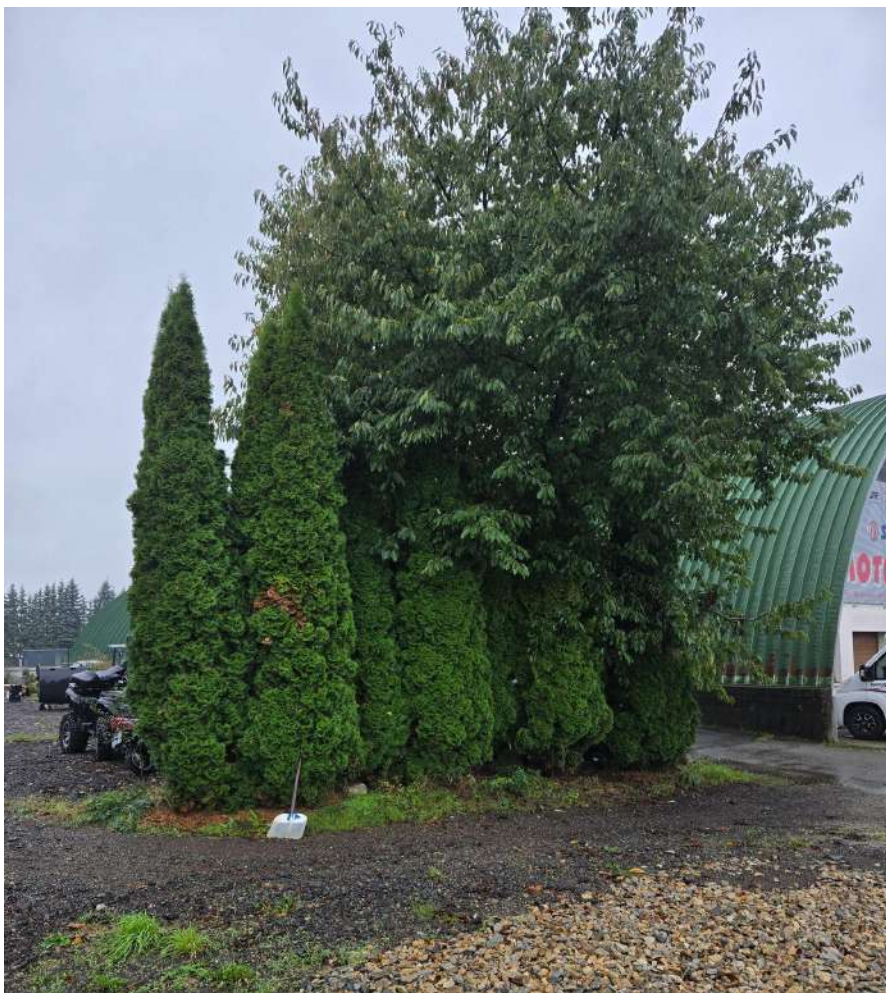
## 5. Porost

Popis: Živý plot z *Thuja occidentalis*. Dřeviny jsou vitální a v dobrém zdravotním stavu. Jejich ekologický potenciál je ovšem velmi nízký.

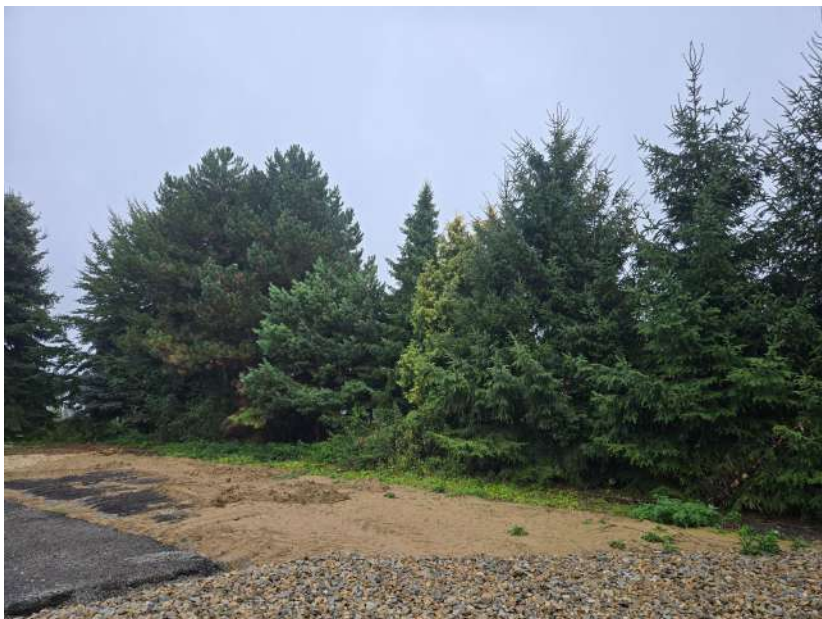
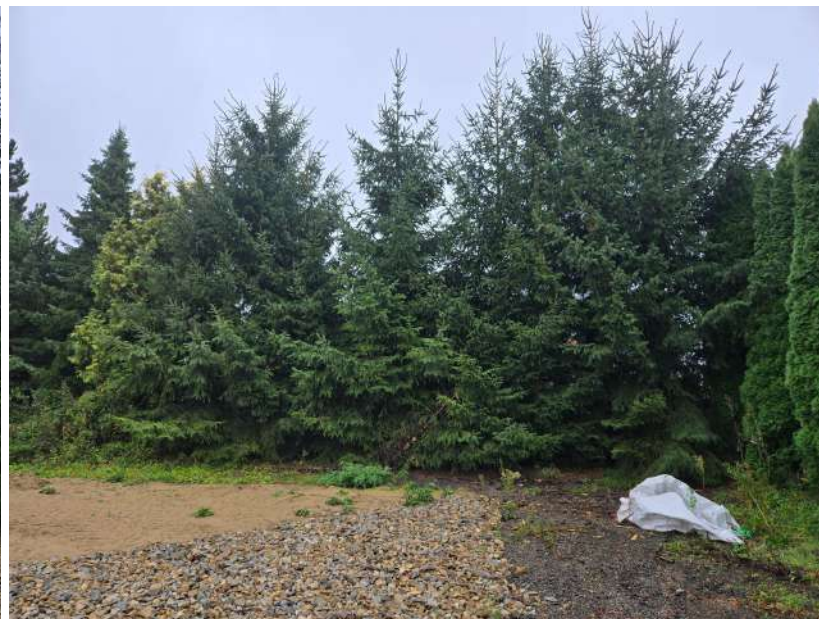
## 6. Porost

Popis: Souvislý porost tvořený taxony *Fagus sylvatica*, *Picea pungens*, *Picea abies*, *Pinus nigra* a *Pinus sylvestris*. Keřové patro tvoří *Juniperus sabina*, *Juniperus virginiana*, *Prunus cerasifera*. U porostu je podezření na poškození kořenového systému. Ekologický potenciál porostu je nízký.
