STUDIE VIBRACÍ A TECHNICKÉ SEISMICITY Č. 7136-S49-24

VRT RS2 Modřice – Rakvice	Paré č.
Studie vibrací a technické seismicity, souhrnná zpráva	Revize 0

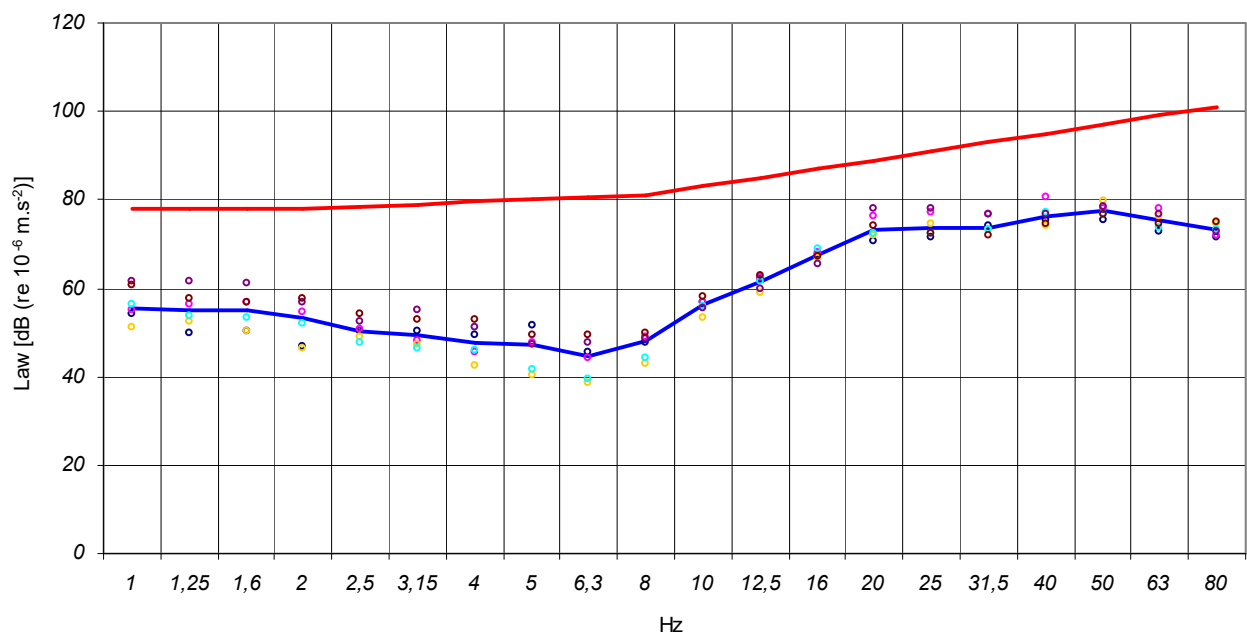
Rychlost jízdy na trati: 120 km/h
 Vedení trati: Povrchové (odřez)
 Železniční svršek: Štěrkové lože
 Geologie: Kvarterní sediment nezpevněný (nivní sedimenty)
 Výpočet pro objekt: Sokolova 468/63a, Brno – Horní Heršpice kategorie B dle tab. 9, ČSN 730040. Jedná se o samostatný bytový dům, v rámci stavby se v lokalitě nenachází další objekt.
 Očekávané hodnoty vibrací: $v_{ef} < 0.7$ mm/s, mírný negativní vliv. Za stávajícího provozu při rychlosti kolem 100 km/h se naměřené hodnoty pohybují mírně pod limitem, nárůst rychlosti zde může mít za následek nárůst vibrací do nadlimitních hodnot.

Naměřené hodnoty vertikálních vibrací z provozu na stávající trati (červená = limit, modrá = median):

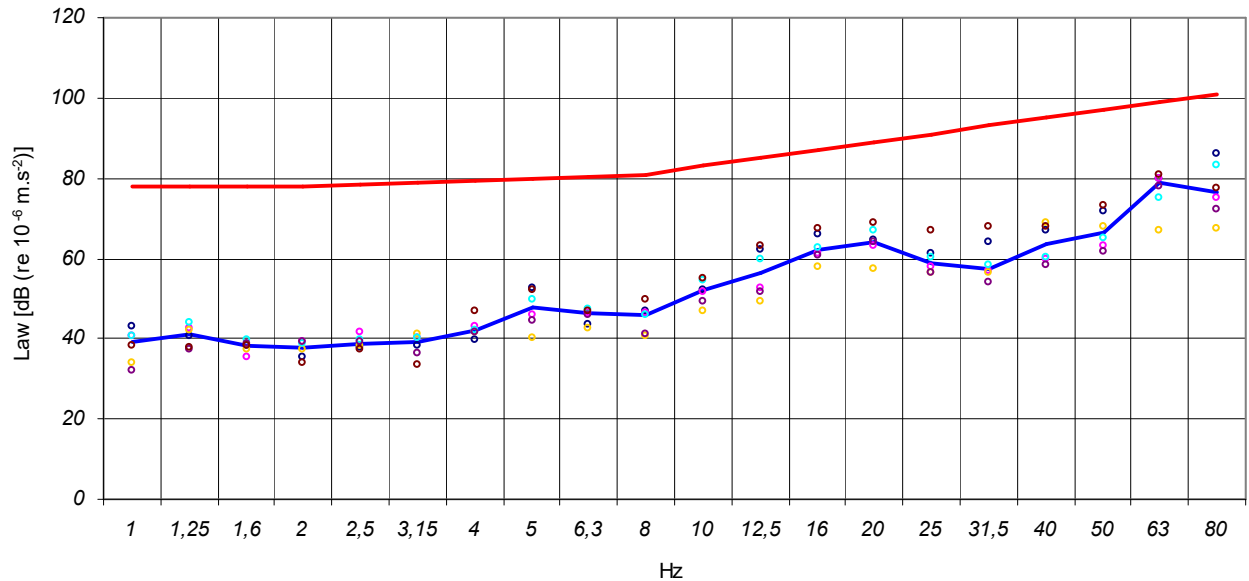
Bylo zde provedeno přímé měření vertikálních vibrací z provozu na stávající trati, byly zachyceny osobní vlaky jedoucí rychlostí 160 km/h, naměřené hodnoty se pohybují pod limity s rezervou pro případný nárůst rychlosti. Na této pozici neleží další chráněné stavby vyjma odolných průmyslových budov. Stávající objekty jsou v kolizi s vedením trati a budou odstraněny.

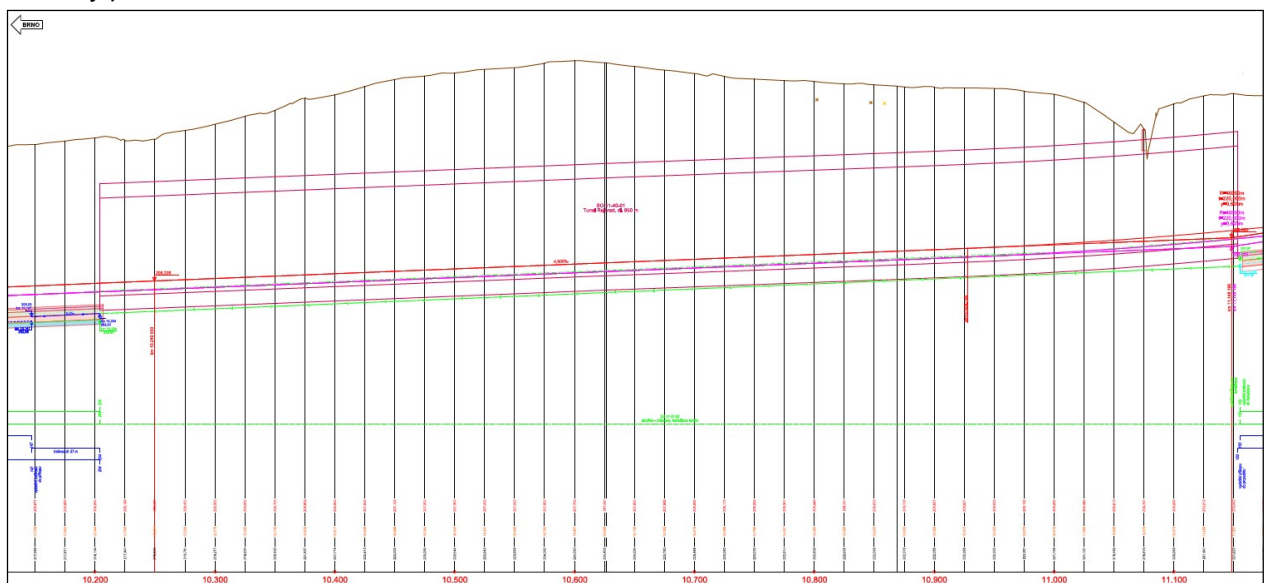
Podélný profil tunelu:

S ohledem na bezprostřední blízkost tubusu tunelu k obytné zástavbě je zde riziko zvýšené zátěže vibracemi a zejména strukturálním hlukem pro všechny stavby pro bydlení ve vzdálenosti do 60 m od tubusu, a to do všech směrů. Je zde třeba doplnit geotechnický průzkum a případně řešit antivibrační a protihluková opatření.

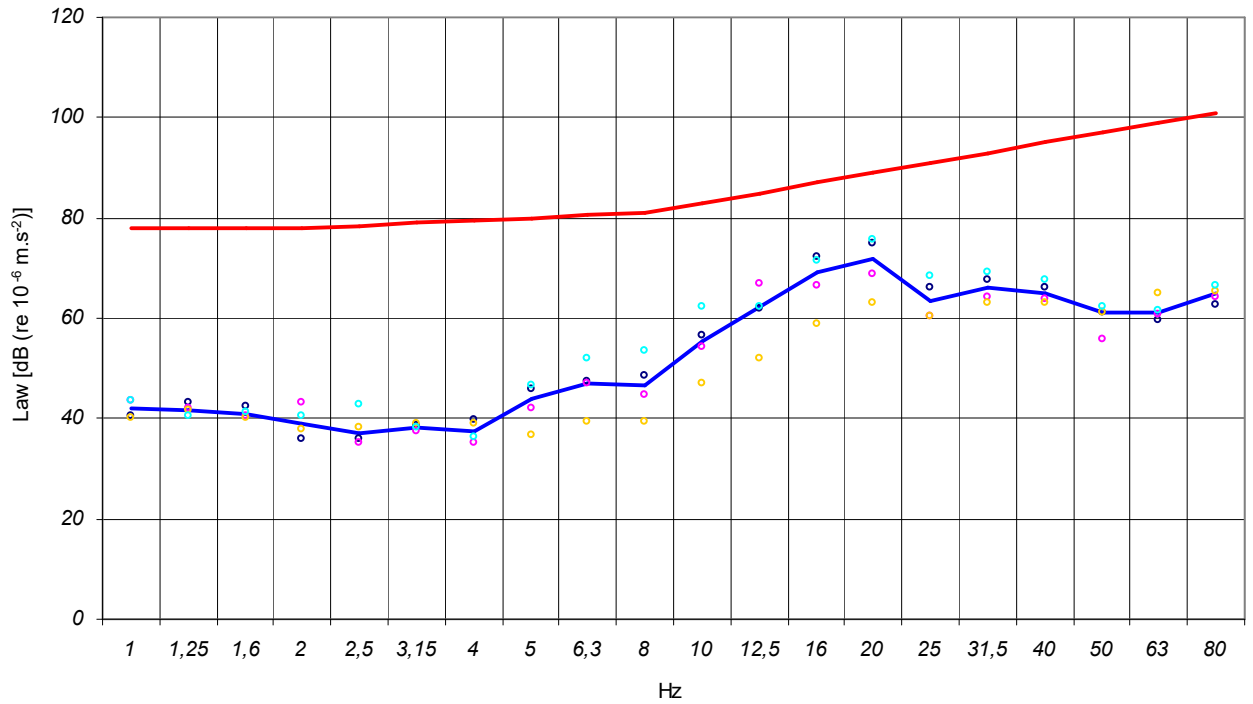
U jízdárny 280, Popice

Na obou objektu U jízdárny č. p. 280 byly naměřeny hodnoty vertikálních vibrací nepatrně podlimitní a je zde riziko nárůstu vibrací vlivem provozu VRT, doporučují realizovat antivibrační opatření zamezující šíření vibrací z trati do podlaží, které je zde vodivé v případě nasycení terénu vodou.

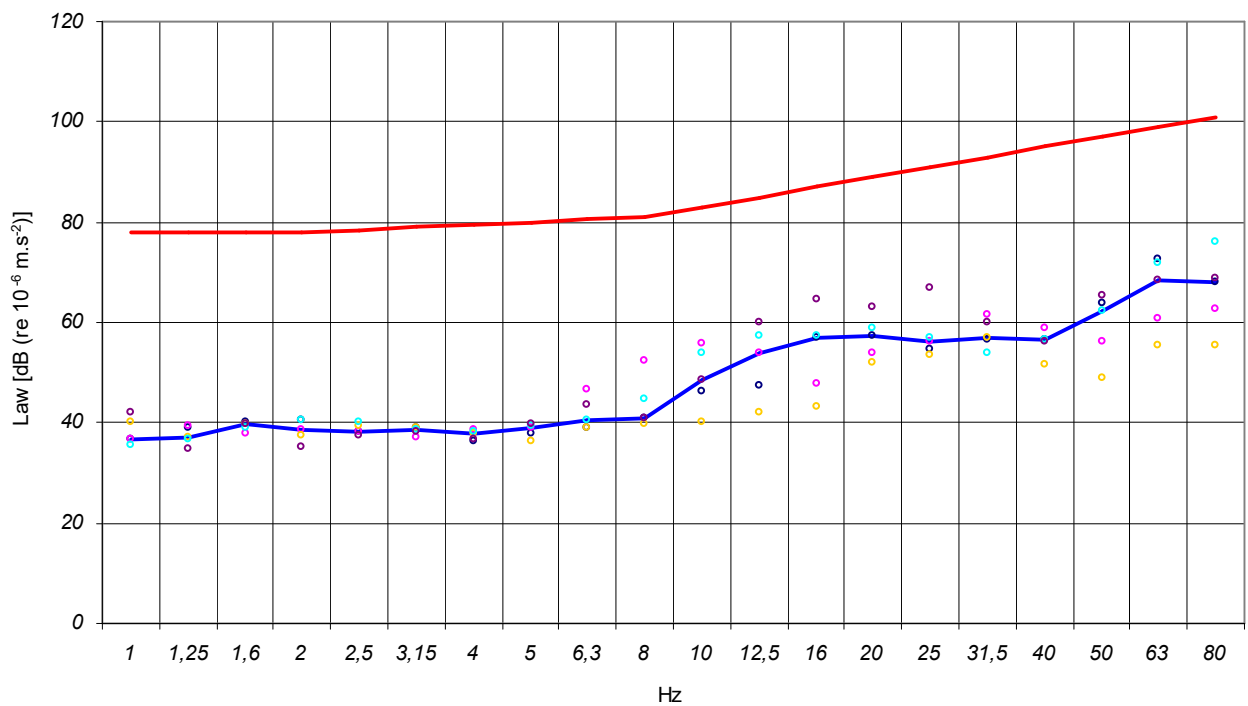
Nádražní 317, Popice

Dva objekty pro bydlení leží v obci Popice blíže trati a budou dotčeny provozem proponované VRT. Na obou objektech bylo provedeno měření vertikálních vibrací z provozu na stávající trati, kdy byly zachyceny i průjezdy expresních vlaků rychlostí 160 km/h.

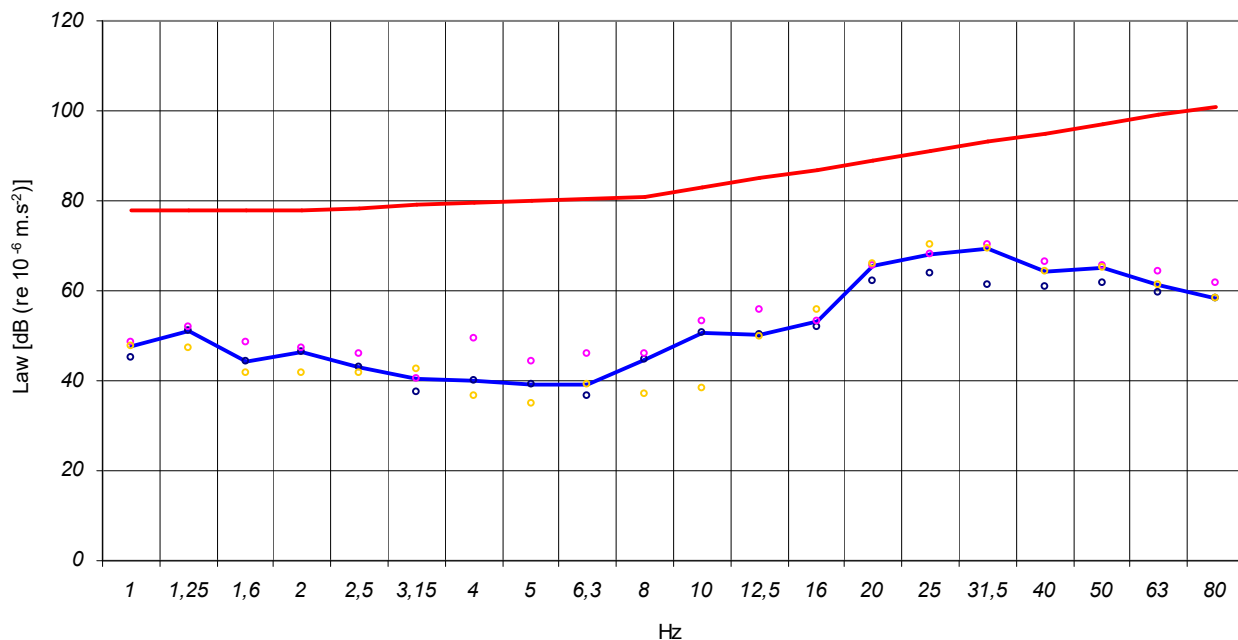
Měření vertikálních vibrací bylo provedeno na RD Nádraží č. p. 183, Zaječí, na straně přilehlé ke stávající trati. Byly naměřeny hodnoty vibrací ve zcela podlimitních hodnotách. VRT bude vedena v podobné vzdálenosti od měřeného rodinného domu na stejném geologickém podloží, není zde očekáváno překročení limitů vibrací nebo strukturálního hluku.

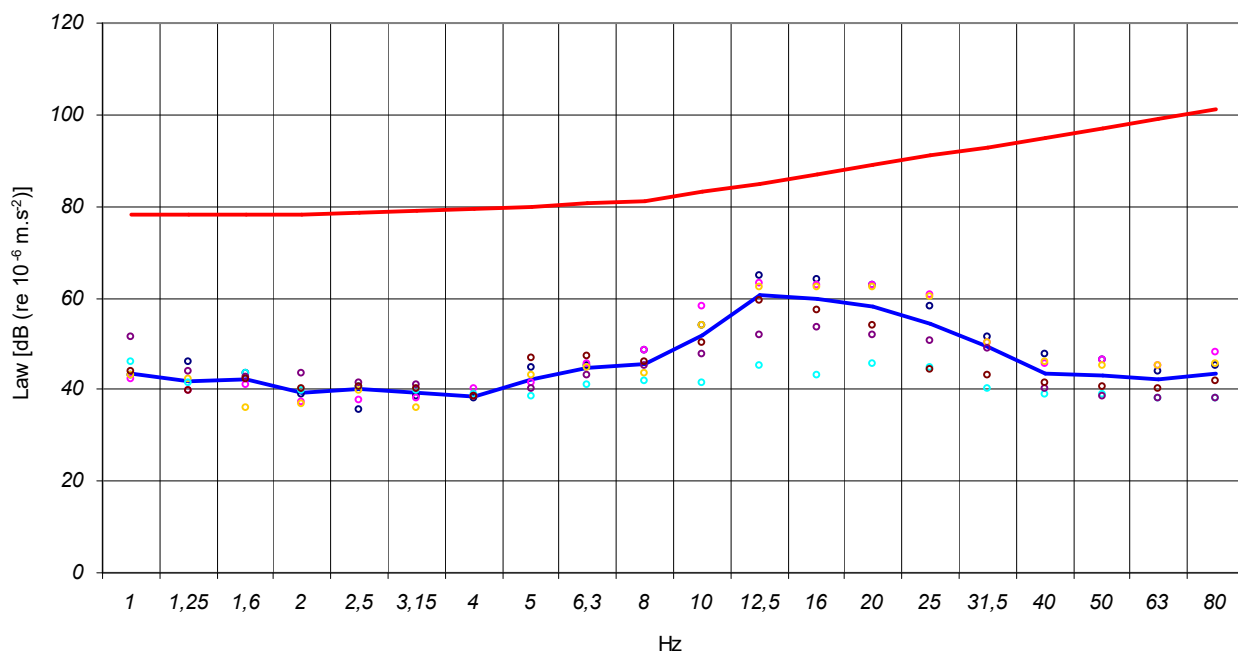
Měření vertikálních vibrací bylo provedeno na sondě na hranici pozemku při RD Nádražní č. p. 422, Rakvice, směrem k trati. Byly naměřeny hodnoty vibrací ve zcela podlimitních hodnotách. VRT zde bude vedena bezprostředně při stávající trati (napojuje se) na stejném geologickém podloží, není zde očekáváno překročení limitů vibrací nebo strukturálního hluku.
