dendrologický průzkum – 2026/ Běchovice

Areál KKIG Praha – Běchovice, novostavba nájemních objektů

## Dendrologický průzkum

Na p.p.č. 1327/24, 1327/149 v k.ú. Běchovice

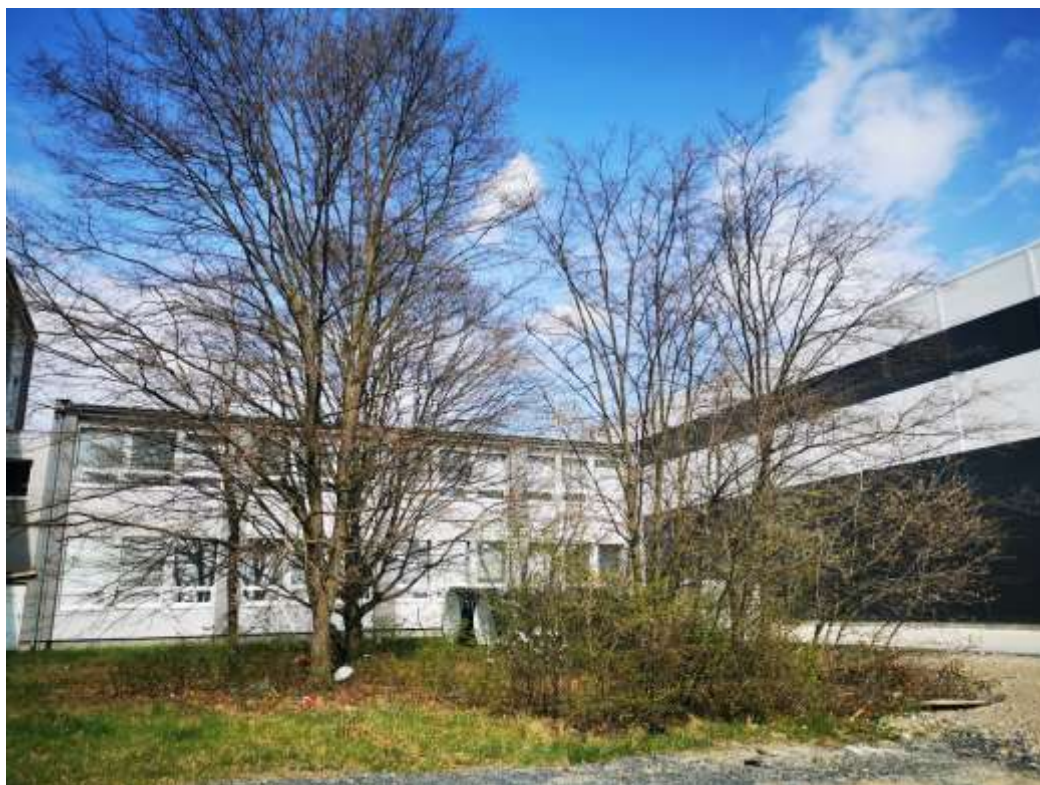
*Foto č.1 skupina stromů č. 1-5*

| Dendrologický průzkum – Soupis dřevin – Běchovice | | | | | | | | | | | | | | |
|---|---|---|---|---|---|---|---|---|---|---|---|---|---|---|
| 1 | S | Carpinus betulus | Habr obecný | 1,0+1,1 | 32+35 | 10 | 13 | 1,8 | | 3 | 1 | 1 | 1 | Drobná poranění po vyvětvení, proschlé větve v koruně, zakrácené výhony<br>p.p.č. 1327/24, <b>KÁCÍ SE</b> |
| 2 | S | Carpinus betulus | Habr obecný | 1,1+0,7+0,4 | 35+22+13 | 10 | 13 | 1,8 | | 3 | 1 | 1 | 1 | Drobná poranění po vyvětvení, proschlé větve v koruně, zakrácené výhony<br>p.p.č. 1327/24, <b>KÁCÍ SE</b> |
| 3 | S | Carpinus betulus | Habr obecný | 1,2 | 38 | 10 | 13 | 1,8 | | 3 | 1 | 1 | 1 | Drobná poranění po vyvětvení, proschlé větve v koruně, zakrácené výhony<br>p.p.č. 1327/24, <b>KÁCÍ SE</b> |
| 4 | S | Prunus sp. | Třešeň | 0,35 | 11 | 6 | 9 | 2,5 | | 3 | 3 | 3 | 3 | Nedostatečný vývoj v zápoji, výrazné poranění kmene p.p.č. 1327/24, <b>KÁCÍ SE</b> |
| 5 | S+K | Skupina:<br>Carpinus betulus<br>Prunus sp.<br>Crataegus monogyna<br>Rosa cannina<br>Chaenomeles japonica | Skupina:<br>Habr obecný<br>Třešeň<br>Hloh<br>jednosemenný<br>Růže šípková<br>Kdoulovec<br>japonský | 1,3+0,9 | | 16 | 13 | 0,5 | | 3 | 2 | 2 | 2 | Výrazné větvení již od báze kmene, s podrostem třešně, hlohu, růže a kdoulovce<br>p.p.č. 1327/24, <b>KÁCÍ SE</b> |

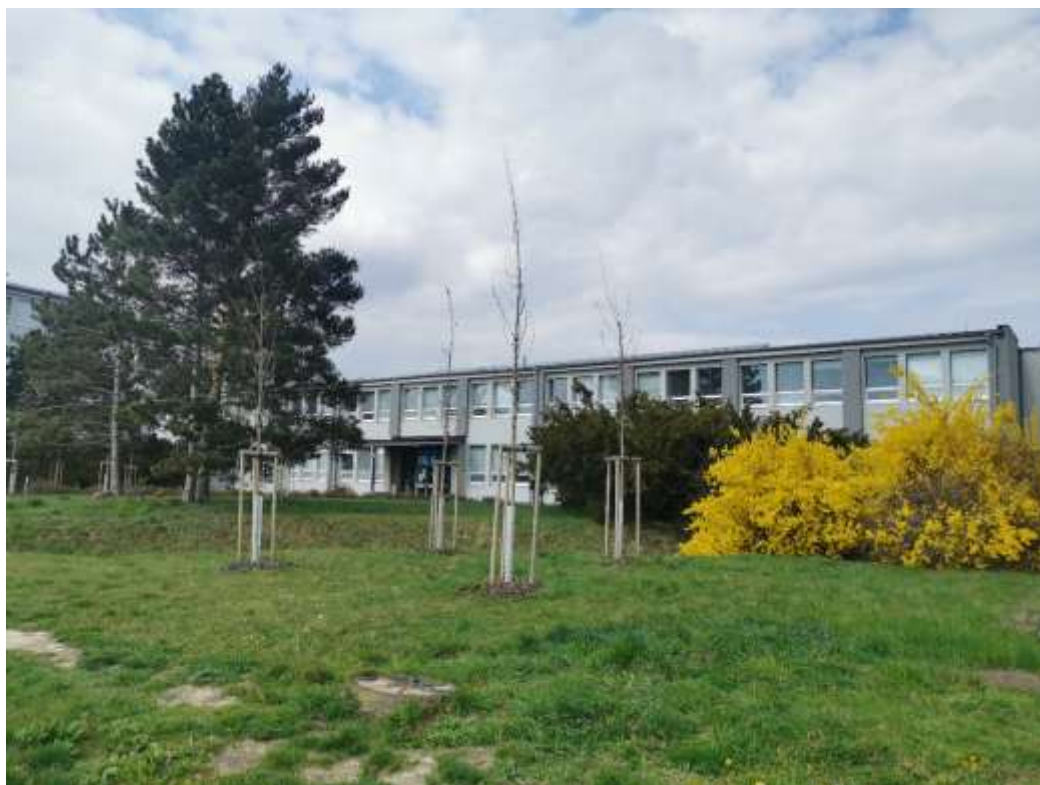
*Foto č.2 nová výsadba skupiny stromů č. 9, napravo zlatice v plném květu, v pozadí borovice lesní č. 12-14*

| Dendrologický průzkum – Soupis dřevin – Běchovice | | | | | | | | | | | | | | |
|---|---|---|---|---|---|---|---|---|---|---|---|---|---|---|
| 9 | S | Skupina:<br>Prunus sp. | Skupina:<br>Třešeň | 4x0,8 | 4x25 | 1 | 3 | 2,8 | | 1 | 1 | 1 | 1 | Nová výsadba, naprosto nevhodné zakrácení hlavního výhonu, vedlejší výhony nahrazují terminál, ale v místě poranění těsně pod řezem a s vychýlením (sakura)<br>p.p.č. 1327/24, <b>KÁCÍ SE</b> |
| 12 | S | Pinus sylvestris | Borovice lesní | 1,05 | 33 | 7 | 15 | 2,5 | | 3 | 2 | 2- | 2 | Nesouměrná koruna ovlivněná vývojem ve skupině, jeden přední kus odstraněn<br>p.p.č. 1327/24, <b>KÁCÍ SE</b> |
| 13 | S | Pinus sylvestris | Borovice lesní | 0,9 | 29 | 7 | 15 | 2,5 | | 3 | 2 | 2- | 2 | Nesouměrná koruna ovlivněná vývojem ve skupině, jeden přední kus odstraněn<br>p.p.č. 1327/24, <b>KÁCÍ SE</b> |
| 14 | S | Pinus sylvestris | Borovice lesní | 1,25 | 40 | 7 | 15 | 2,5 | | 3 | 2 | 2- | 2 | Nesouměrná koruna ovlivněná vývojem ve skupině, jeden přední kus odstraněn<br>p.p.č. 1327/24, <b>KÁCÍ SE</b> |

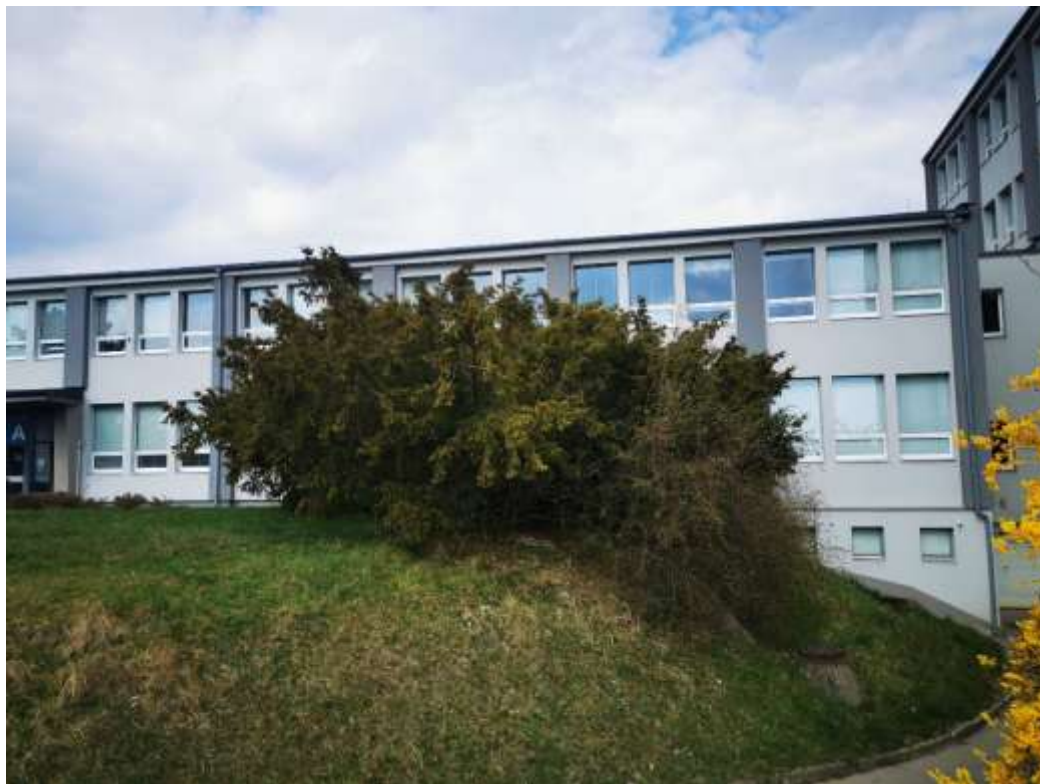
*Foto č.3 skupina č. 11 (Taxus baccata) ve svahu u chodníku*

| Dendrologický průzkum – Soupis dřevin – Běchovice | | | | | | | | | | | | | | |
|---|---|---|---|---|---|---|---|---|---|---|---|---|---|---|
| 11 | K | Taxus baccata<br>Rosa cannina | Tis červený<br>Růže šípková | 115 m <sup>2</sup> | | | 3,5 | | | 3 | 1 | 1 | 1 | p.p.č. 1327/24, <b>KÁCÍ SE</b> |

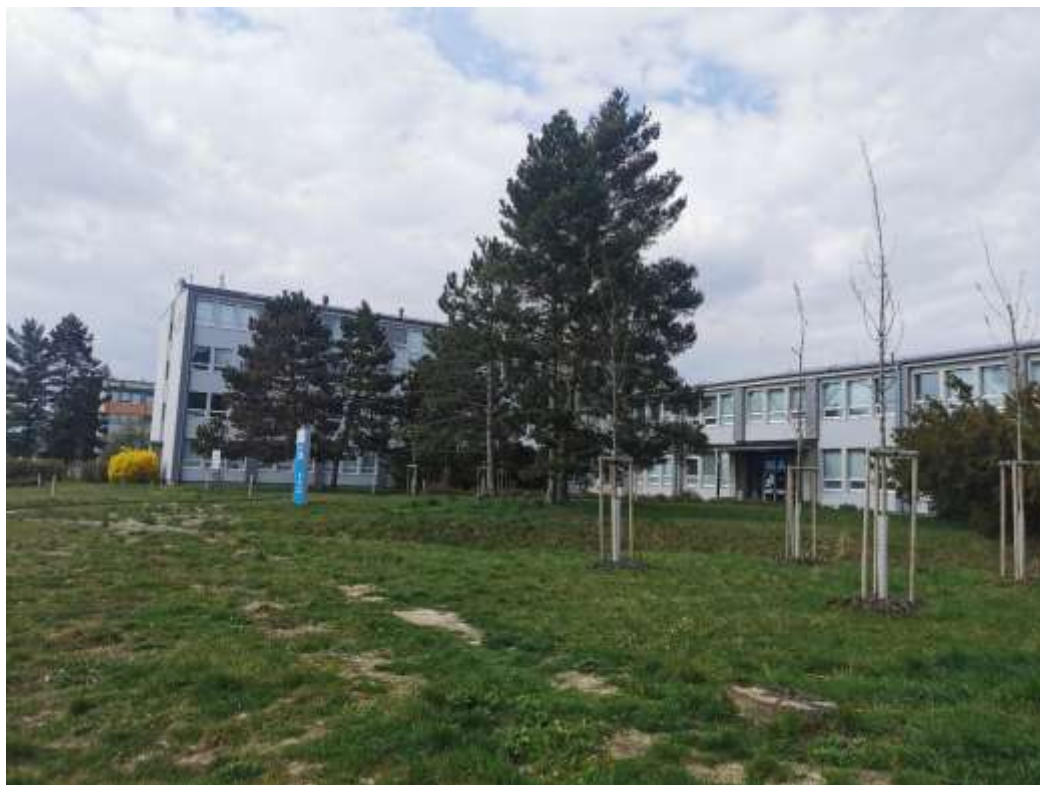
*Foto č.4 pohled z ulice Podnikatelská na stromy č. 9-28*

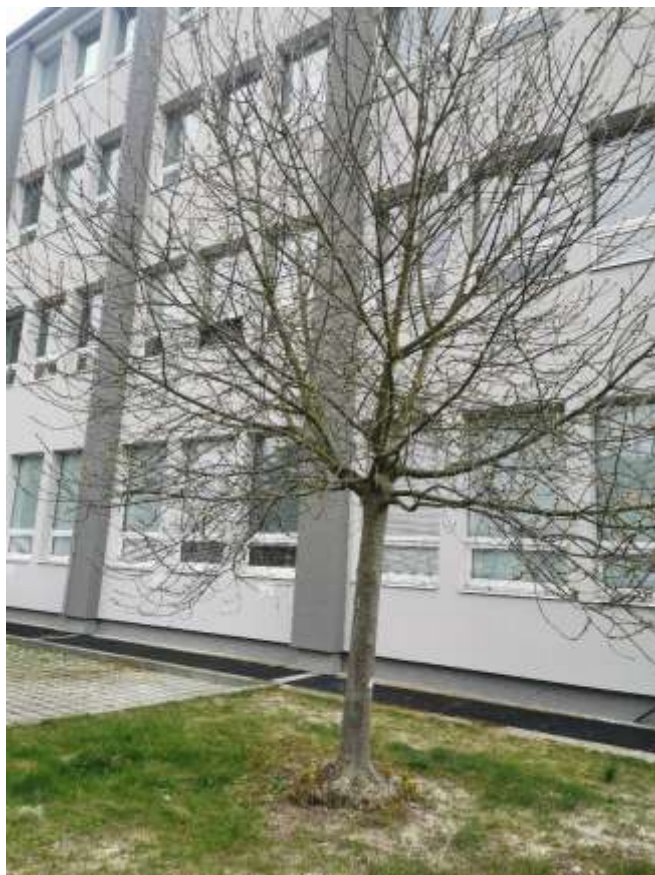
*Foto č.5 Třešeň č. 37*

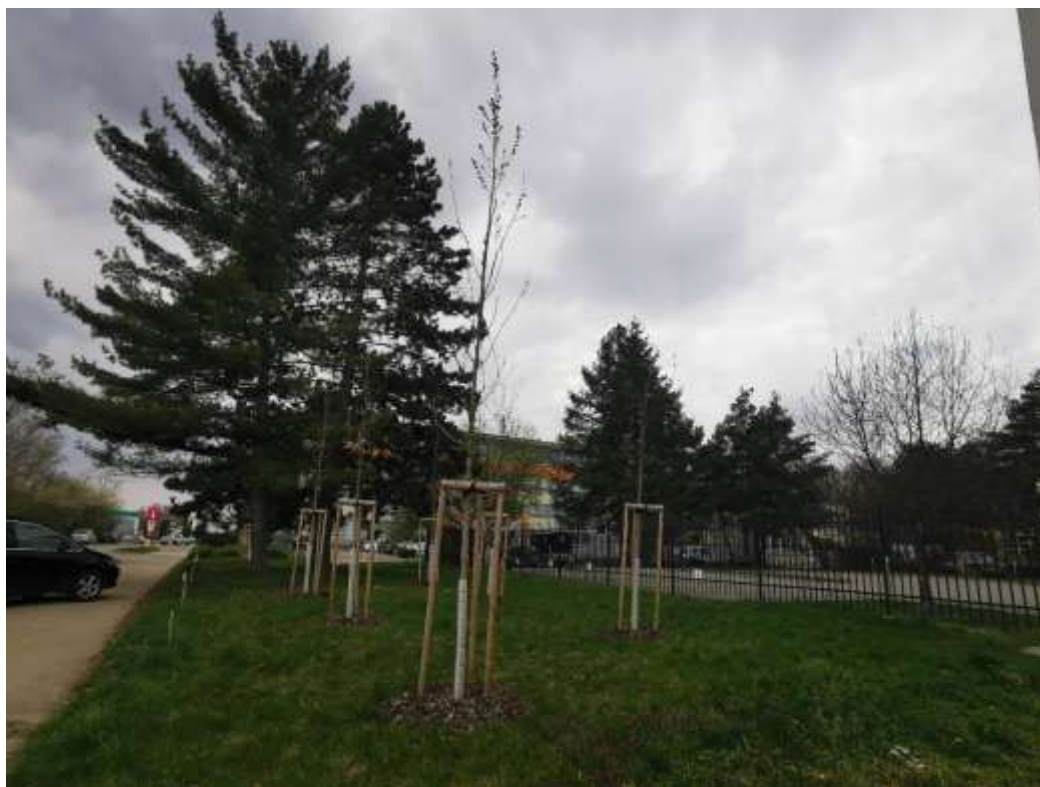
*Foto č.6 nová výsadba třešní č. 31-36 a starší borovice č.40 a č.41. Pohled z ulice Podnikatelská*

| Dendrologický průzkum – Soupis dřevin – Běchovice | | | | | | | | | | | | | | |
|---|---|---|---|---|---|---|---|---|---|---|---|---|---|---|
| 31 | S | Prunus sp. | Třešeň | 0,8 | 25 | 1 | 3 | 2,8 | | 1 | 1 | 1 | 1 | Nová výsadba, naprosto nevhodné zakrácení hlavního výhonu, vedlejší výhony nahrazují terminál, ale v místě poranění těsně pod řezem a s vychýlením (sakura)<br>p.p.č. 1327/24, <b>KÁCÍ SE</b> |
| 32 | S | Prunus sp. | Třešeň | 0,8 | 25 | 1 | 3 | 2,8 | | 1 | 1 | 1 | 1 | Nová výsadba, naprosto nevhodné zakrácení hlavního výhonu, vedlejší výhony nahrazují terminál, ale v místě poranění těsně pod řezem a s vychýlením (sakura)<br>p.p.č. 1327/24, <b>KÁCÍ SE</b> |
| 33 | S | Prunus sp. | Třešeň | 0,8 | 25 | 1 | 3 | 2,8 | | 1 | 1 | 1 | 1 | Nová výsadba, naprosto nevhodné zakrácení hlavního výhonu, vedlejší výhony nahrazují terminál, ale v místě poranění těsně pod řezem a s vychýlením (sakura)<br>p.p.č. 1327/24, <b>KÁCÍ SE</b> |
| 34 | S | Prunus sp. | Třešeň | 0,8 | 25 | 1 | 3 | 2,8 | | 1 | 1 | 1 | 1 | Nová výsadba, naprosto nevhodné zakrácení hlavního výhonu, vedlejší výhony nahrazují terminál, ale v místě poranění těsně pod řezem a s vychýlením (sakura)<br>p.p.č. 1327/24, <b>KÁCÍ SE</b> |
| 35 | S | Prunus sp. | Třešeň | 0,8 | 25 | 1 | 3 | 2,8 | | 1 | 1 | 1 | 1 | Nová výsadba, naprosto nevhodné zakrácení hlavního výhonu, vedlejší výhony nahrazují terminál, ale v místě poranění těsně pod řezem a s vychýlením (sakura)<br>p.p.č. 1327/24, <b>KÁCÍ SE</b> |
| 36 | S | Prunus sp. | Třešeň | 0,8 | 25 | 1 | 3 | 2,8 | | 1 | 1 | 1 | 1 | Nová výsadba, naprosto nevhodné zakrácení hlavního výhonu, vedlejší výhony nahrazují terminál, ale v místě poranění těsně pod řezem a s vychýlením (sakura)<br>p.p.č. 1327/24, <b>KÁCÍ SE</b> |

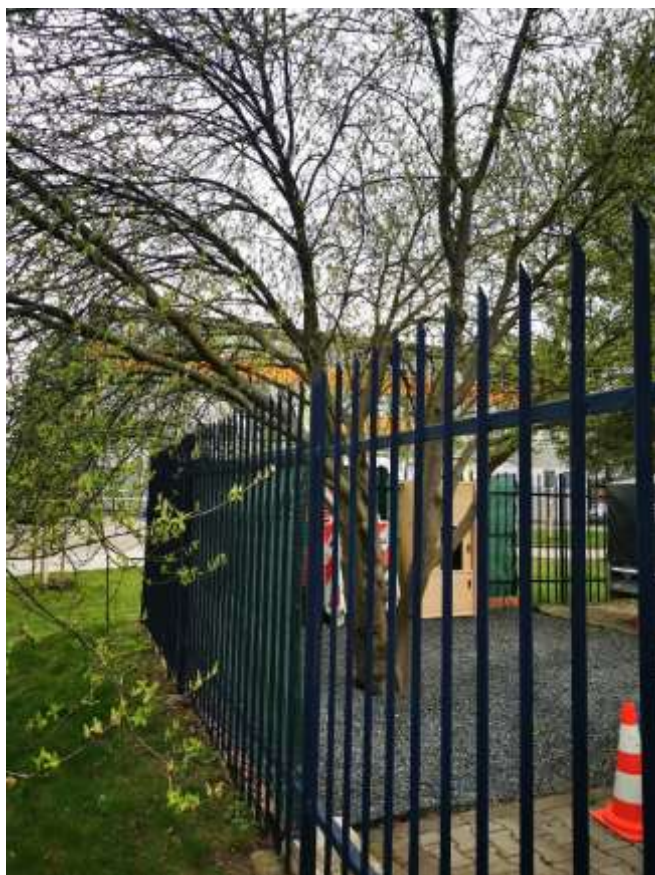
*Foto č.7 Více-kmenná třešeň č. 75 u plotu parkoviště*

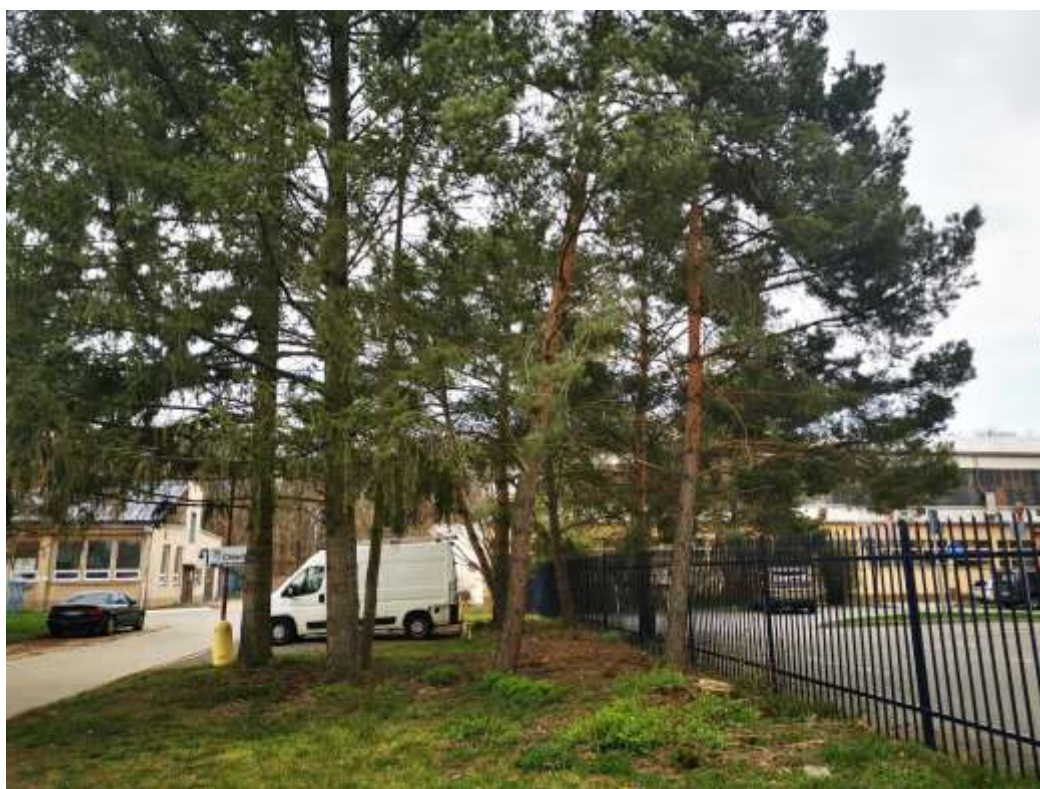
*Foto č.8 pohled na borovice a douglasky č. 49-53 u plotu parkoviště*

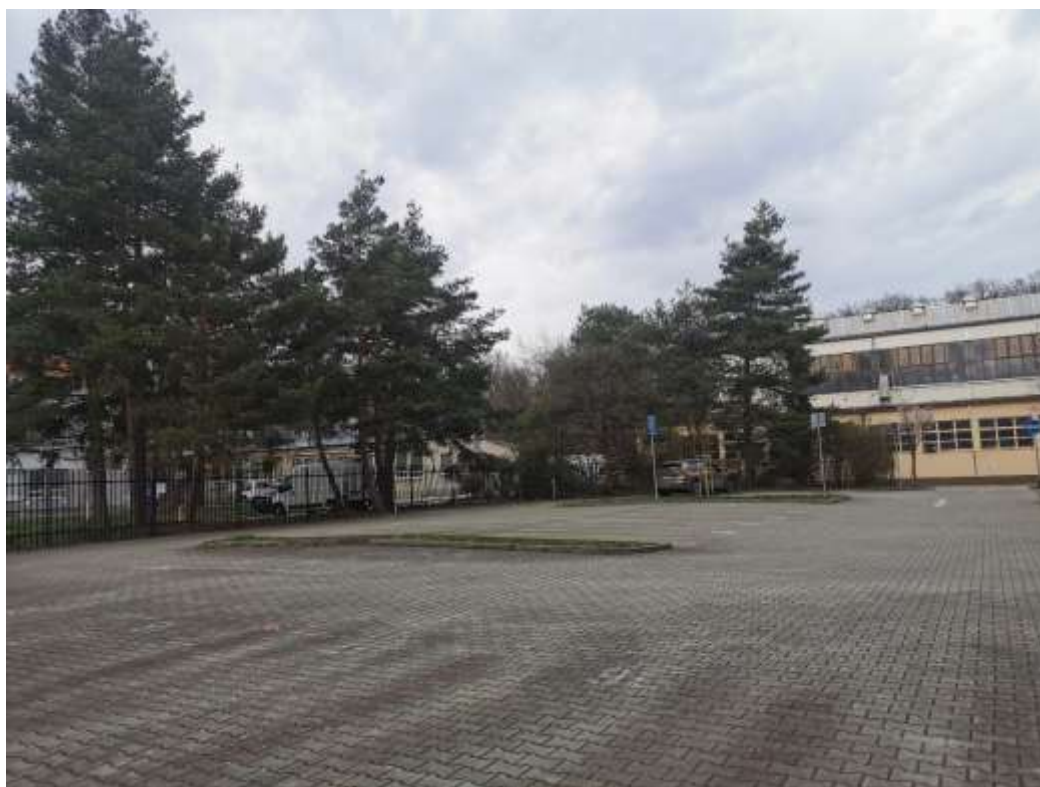
*Foto č.9 pohled na stromy č. 54-64 u parkoviště areálu*

| Dendrologický průzkum – Soupis dřevin – Běchovice | | | | | | | | | | | | | | |
|---|---|---|---|---|---|---|---|---|---|---|---|---|---|---|
| 62 | S+K | Carpinus betulus | Habr obecný | 1,1 | 35 | 7 | 7 | 0,3 | | 2 | 2 | 2 | 2 | Omezený vývoj v zápoji, s podrostem ptačího zobu<br>p.p.č. 1327/24, <b>KÁCÍ SE</b> |
| 63 | S+K | Carpinus betulus | Habr obecný | 0,8+0,2+0,08 | 25+6+3 | 10 | 8 | 0,5 | | 2 | 2 | 2 | 2 | Omezený vývoj v zápoji, s podrostem ptačího zobu<br>p.p.č. 1327/24, <b>KÁCÍ SE</b> |

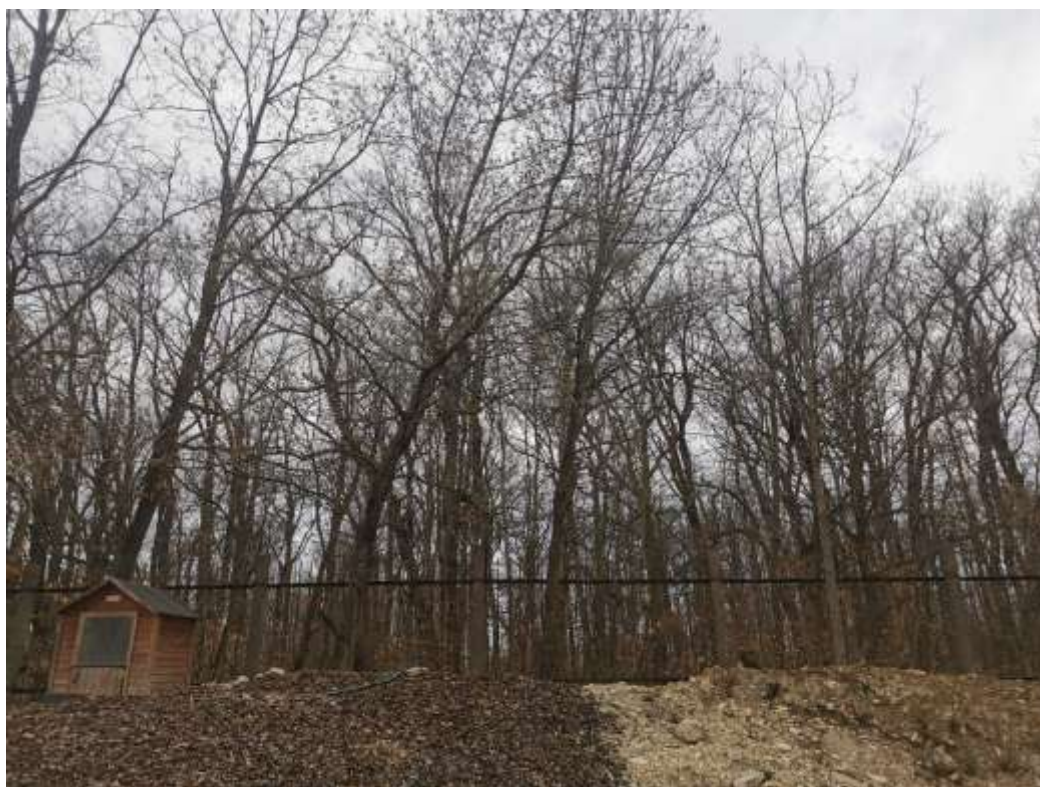
*Foto č.10 severní strana areálu se stromy č. 67-90*

| Dendrologický průzkum – Soupis dřevin – Běchovice | | | | | | | | | | | | | | |
|---|---|---|---|---|---|---|---|---|---|---|---|---|---|---|
| 74 | S | Prunus sp. | Třešeň | 0,8 | 25 | 1 | 4 | 2,8 | | 1 | 1 | 2 | 2 | Nová výsadba, zakrácený terminál, naprosto<br>nevhodné zakrácení hlavního výhonu, vedlejší<br>výhony nahrazují terminál, ale v místě poranění<br>těsně pod řezem a s vychýlením (sakura)<br>p.p.č. 1327/24, <b>KÁCÍ SE</b> |
