DENDROLOGICKÝ PRŮZKUM

pro záměr Eco9 – Mondi Štětí a.s.

Vyhodnocení průzkumu bude sloužit jako podklad k dokumentaci EIA pro záměr Eco9 – Mondi Štětí a.s. - rozšíření provozu papírny.

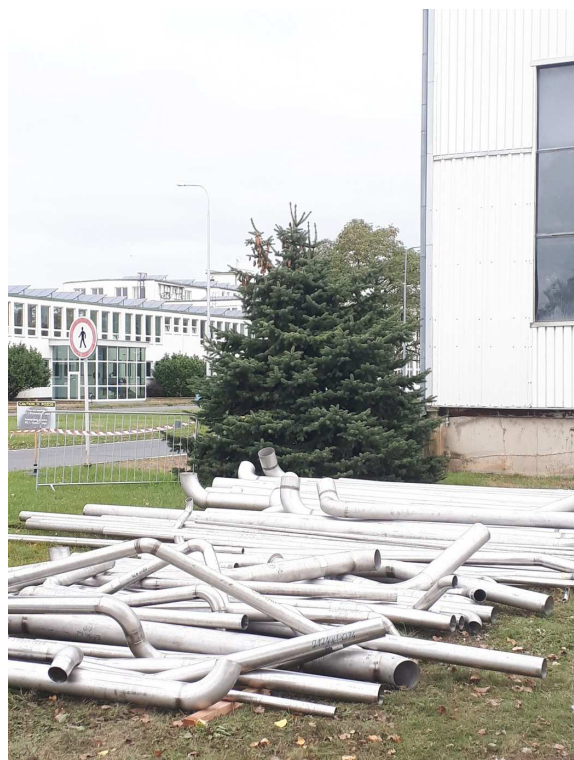
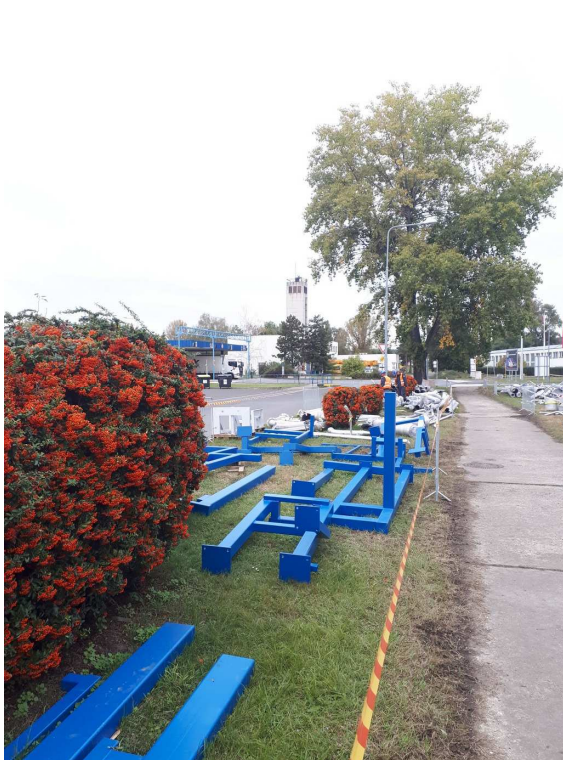
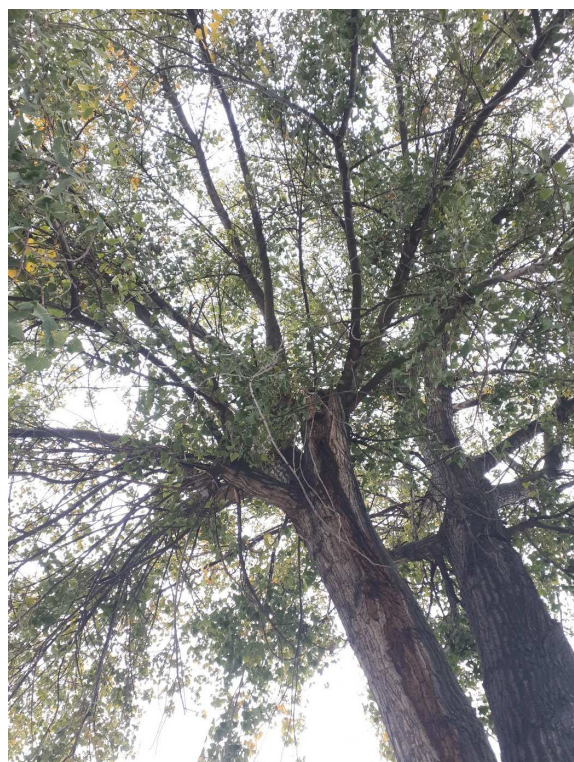
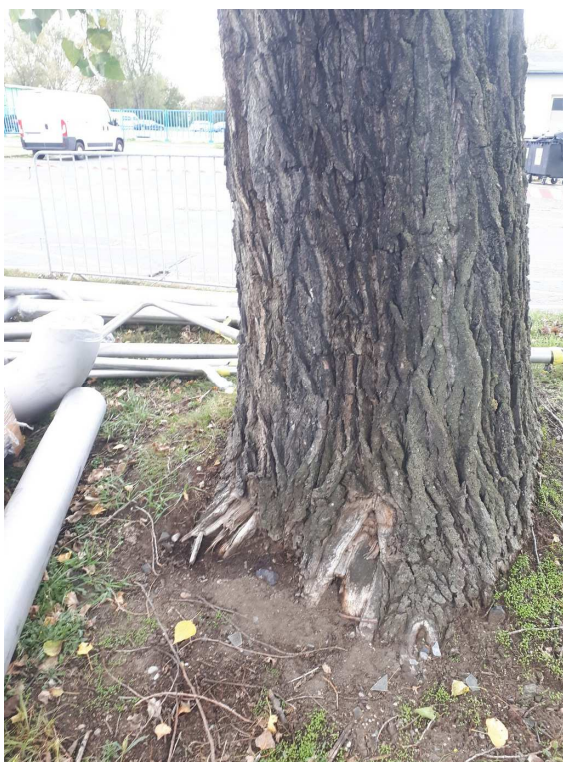
Smrk pichlavý, topol a hlohyně v přední části areálu

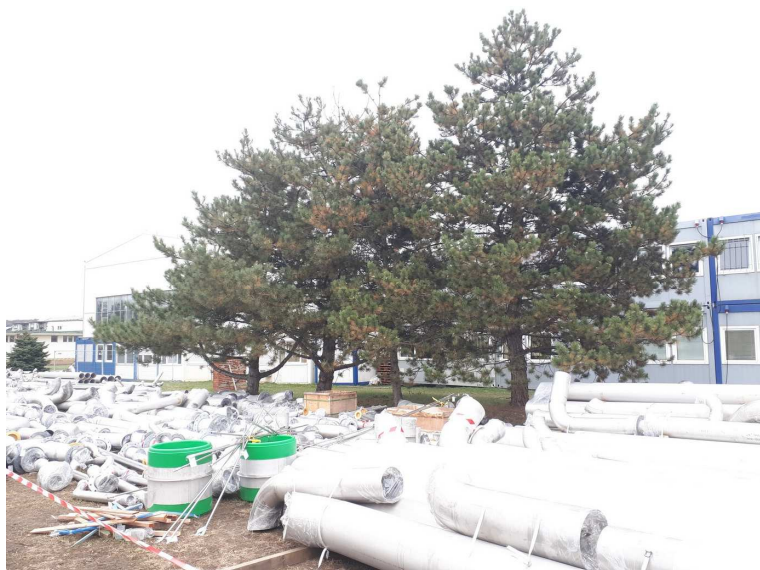
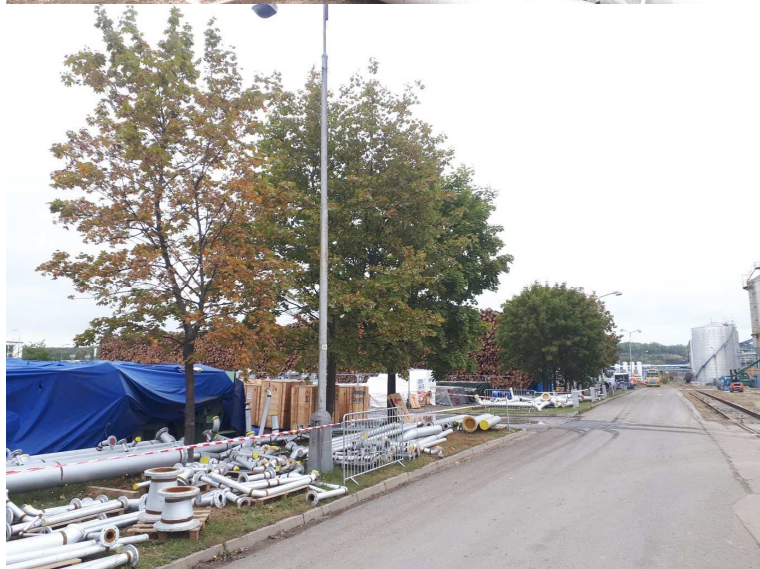
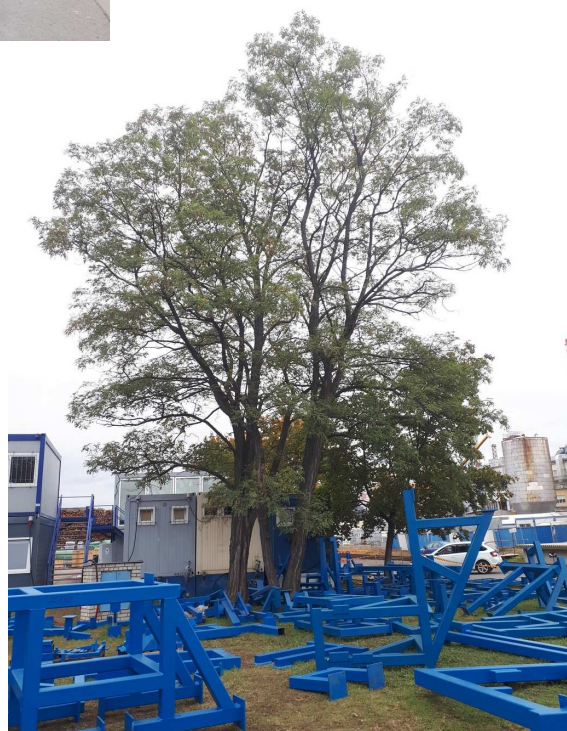
Borovice a akáty v přední části areálu;
mladé javorové stromořadí podél komunikace

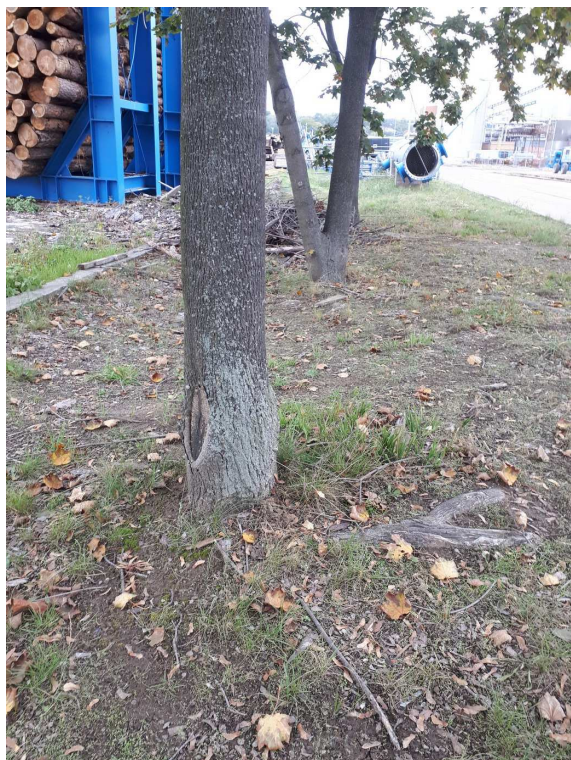
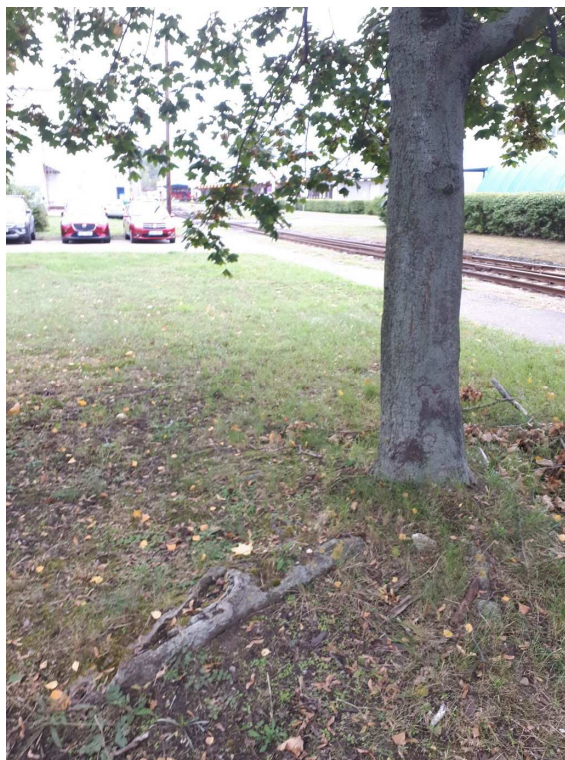
Javory ve stromořadí

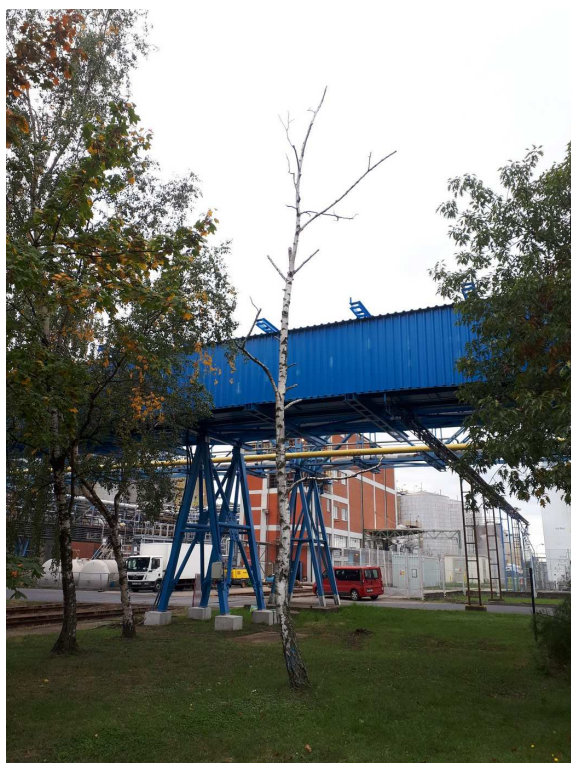
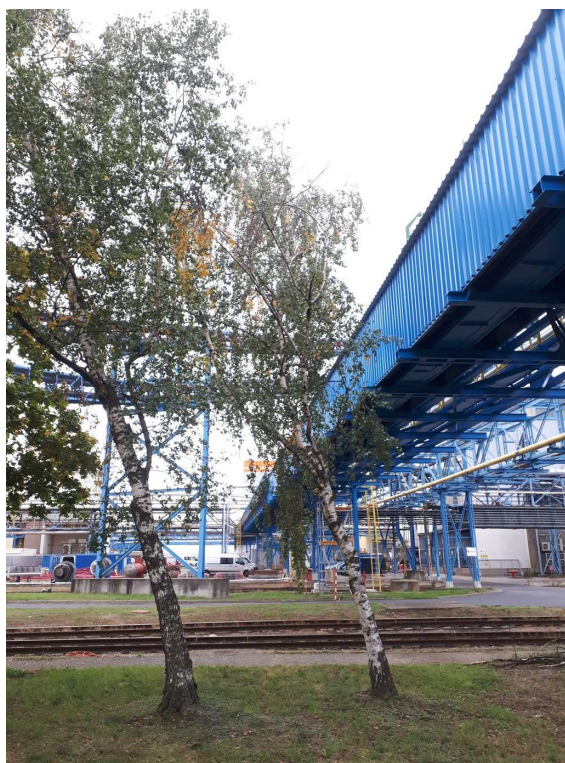
Břízy ve střední části areálu

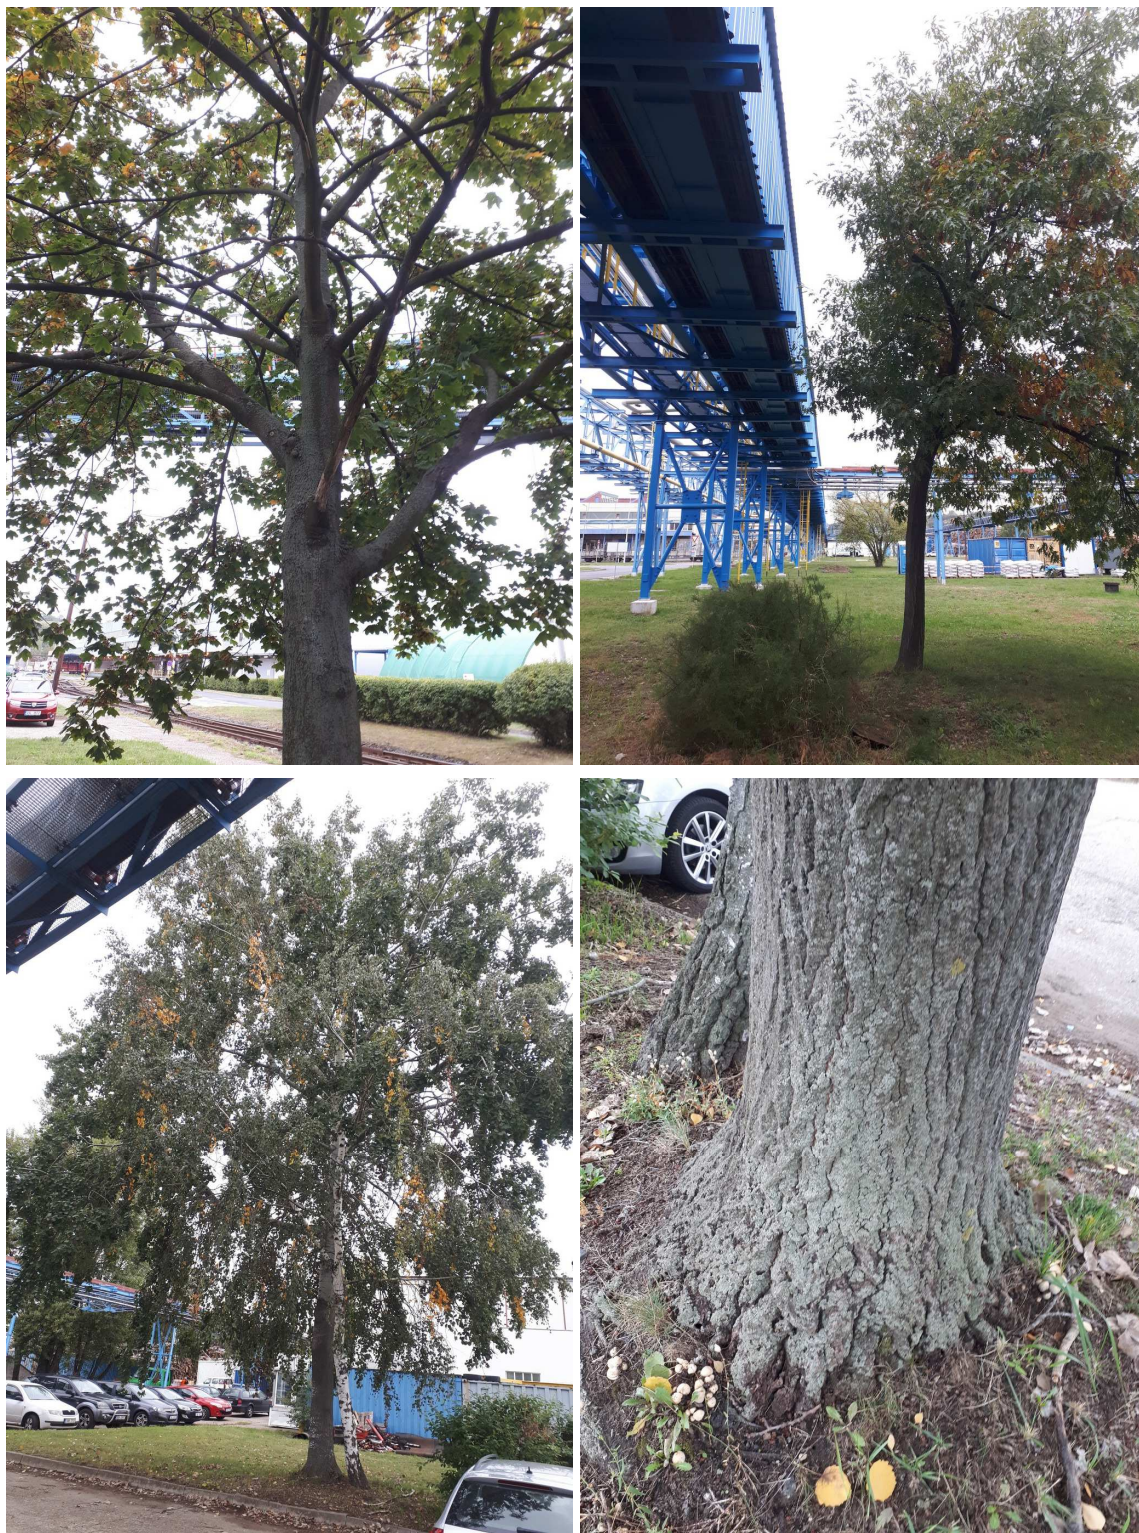
Ve střední části zájmového území v travnatých plochách pod lávkou najdeme několik drobnějších skupinek mladých stromů – vitální dub červený, který však koliduje s lávkou, odumřelou rozpadající

se břízu, další břízu s rozsáhlou infekcí kmene, prozatím vitální dynamicky rostoucí topol osiku s poškozenými kořeny a infekcí báze hnojníkem. Nedaleko se nachází další skupina tvořená akáty, které téměř všechny vykazují značná poškození snižující jejich stabilitu a ohrožující provozní bezpečnost v areálu – dutina ve kmene, hniloba báze, prasklé tlakové větvení, výrazný náklon spojený s infekcí kmene. U stromů byl též zaznamenán pokles vitality a koruny více či méně prosychají.

Stromy ve střední části areálu – odumřelé větve u javoru, dub kolidující s lávkou, bříza vrůstající do osiky, osika s bází napadenou hnojníkem

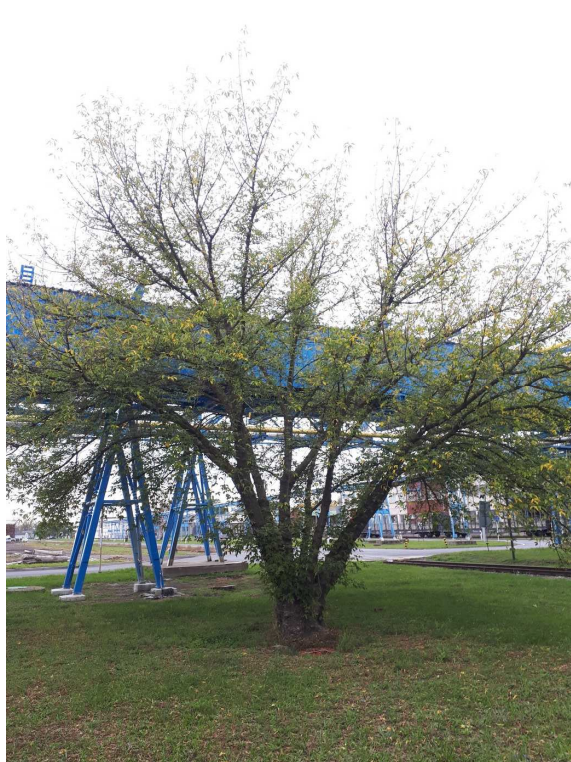
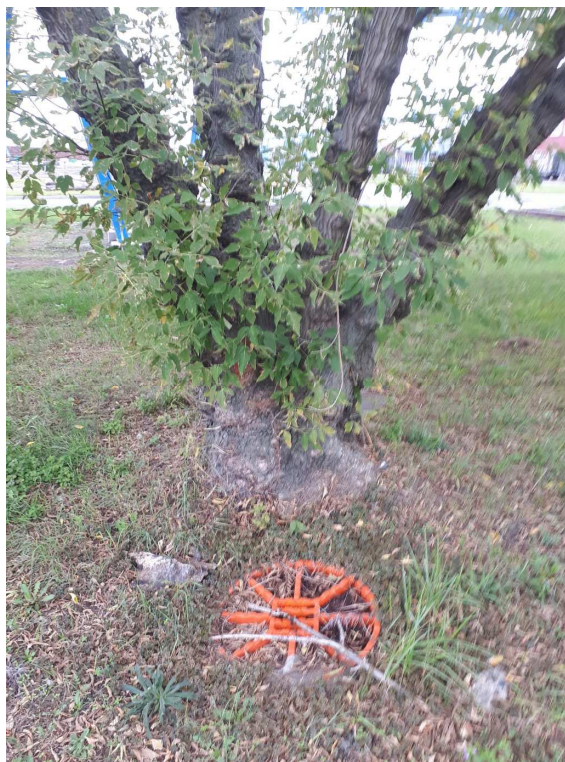
Javor jasanolistý ve střední části, kolize s vpustí

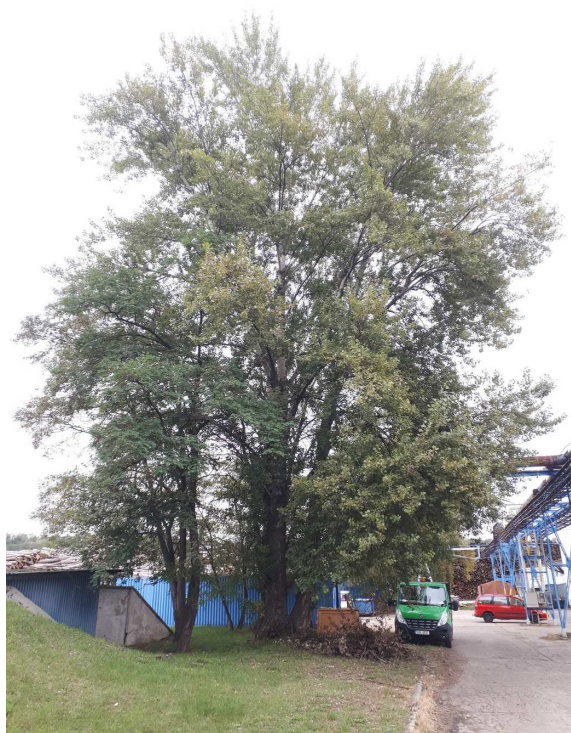
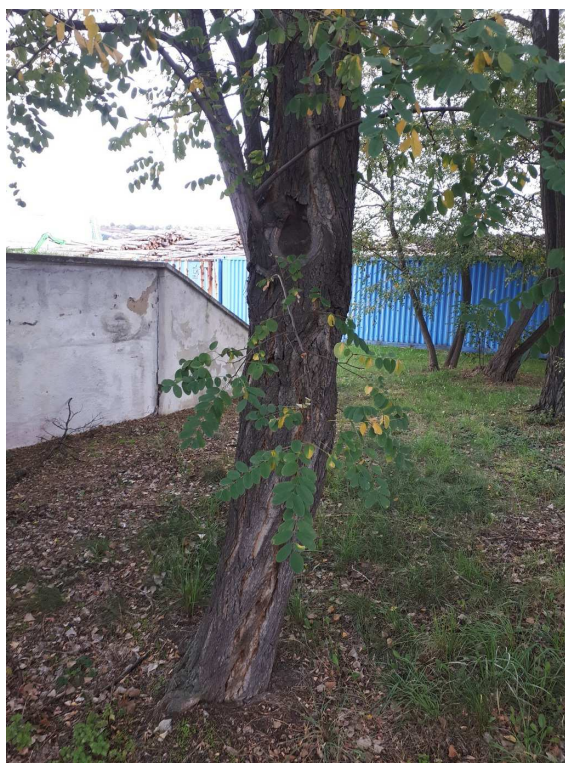
Akáty ve střední části

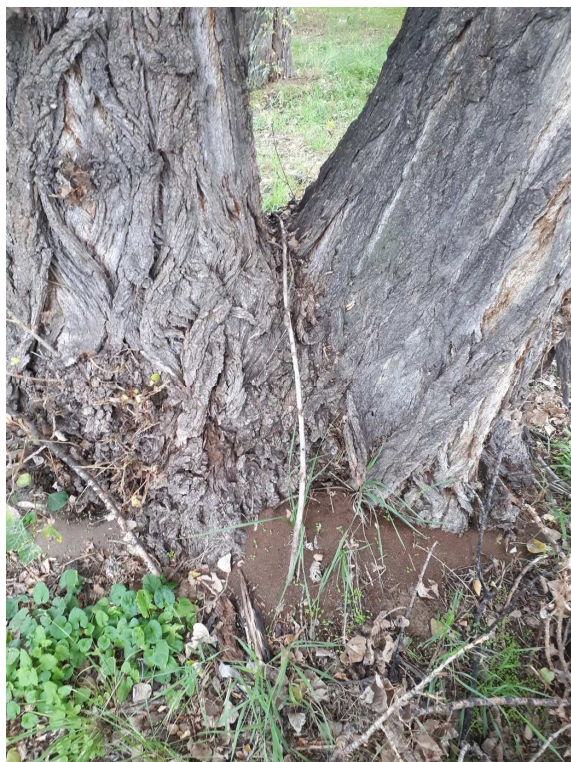
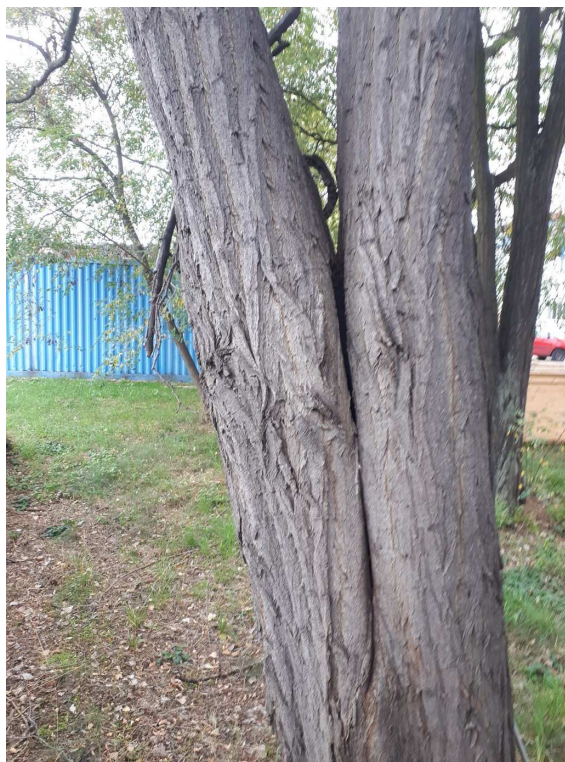
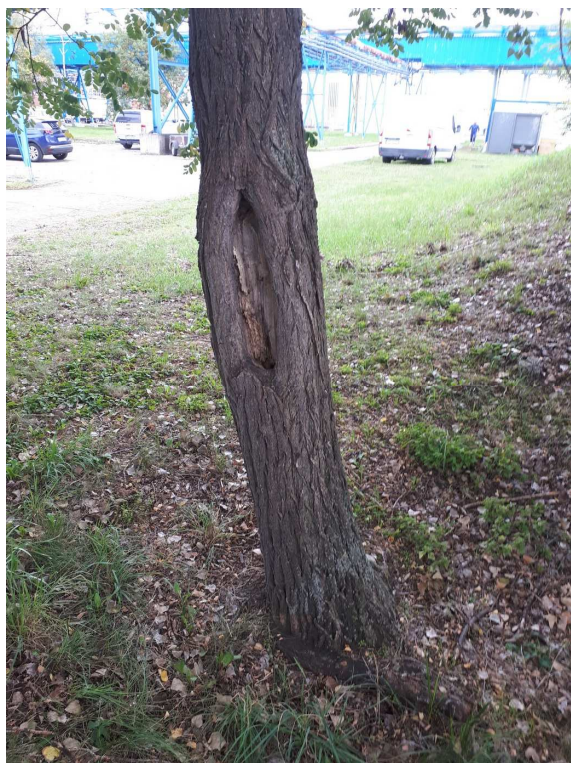
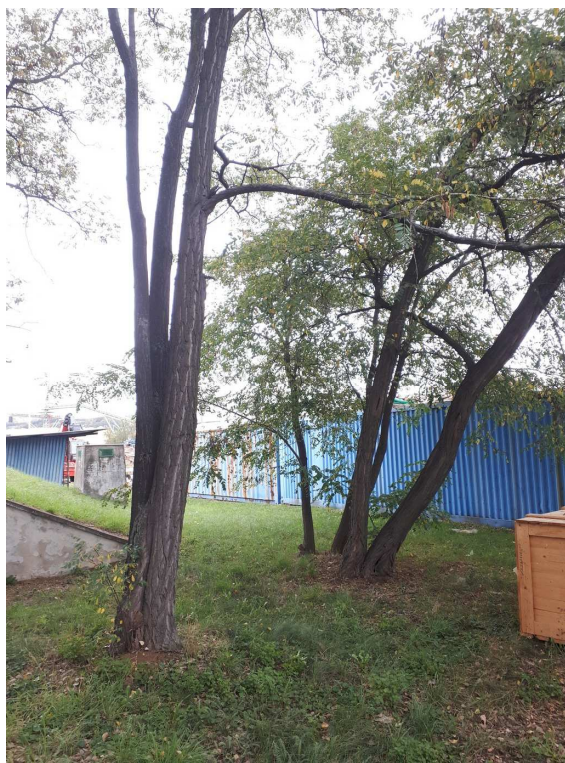
Akáty ve střední části

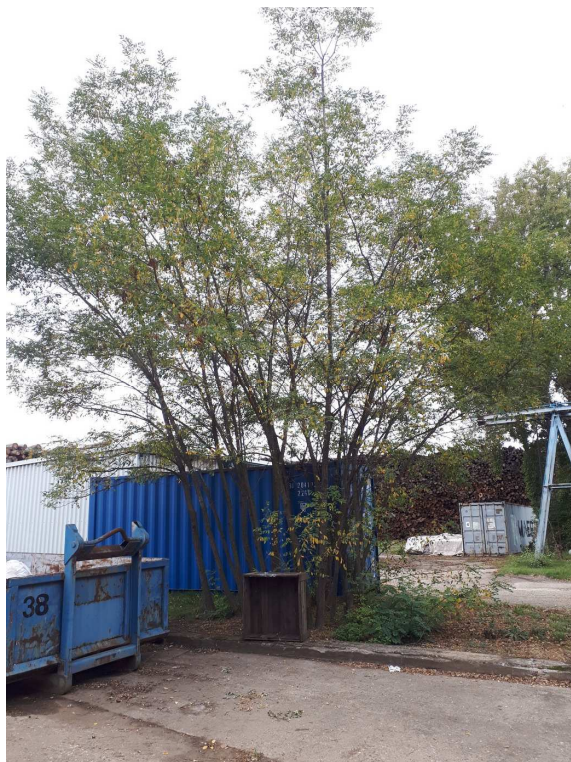
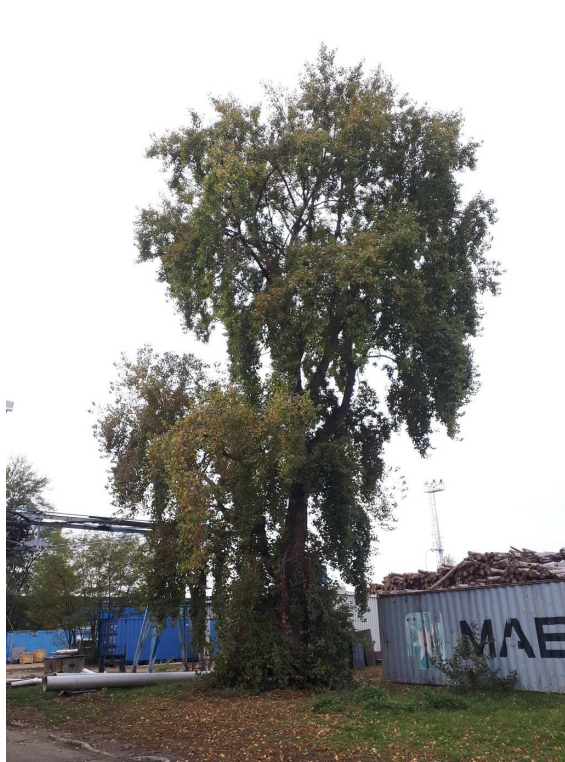
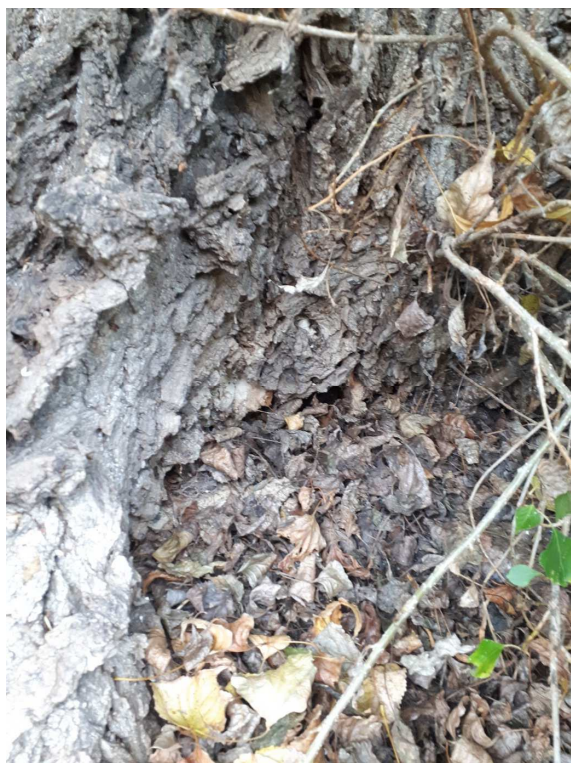
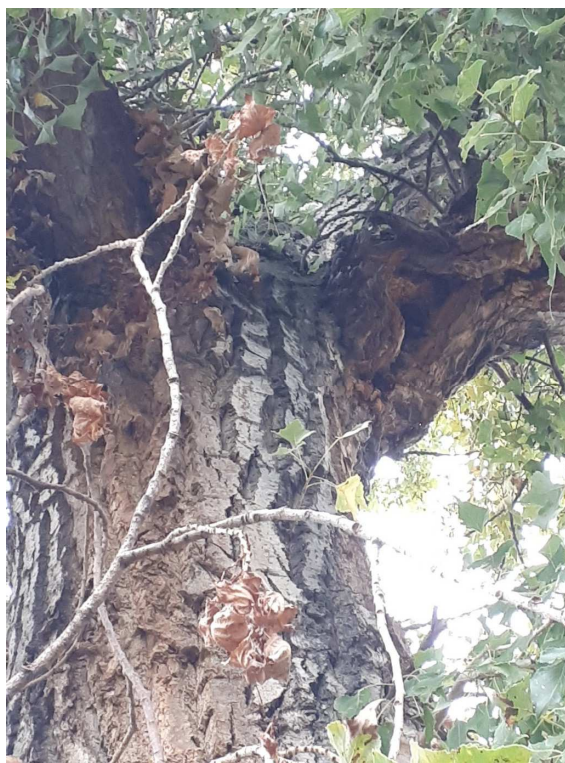
Nejmohutnější dřevinou této části je mohutný avšak neperspektivní kanadský topol, u kterého byla zjištěna rozsáhlá hniloba báze, kmene i kosterních větví.

Akátové výmladky a vzrostlý topol s rozsáhlou hnilobou báze a kmene za budovou ve střední části areálu

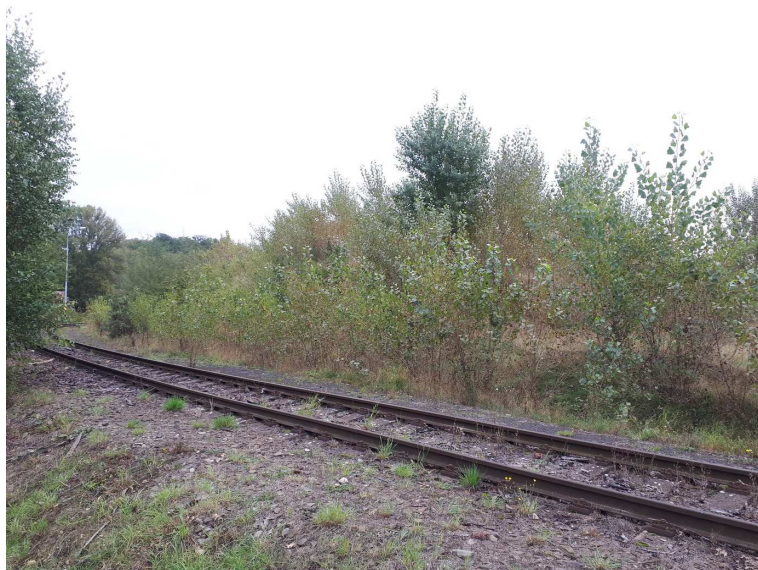
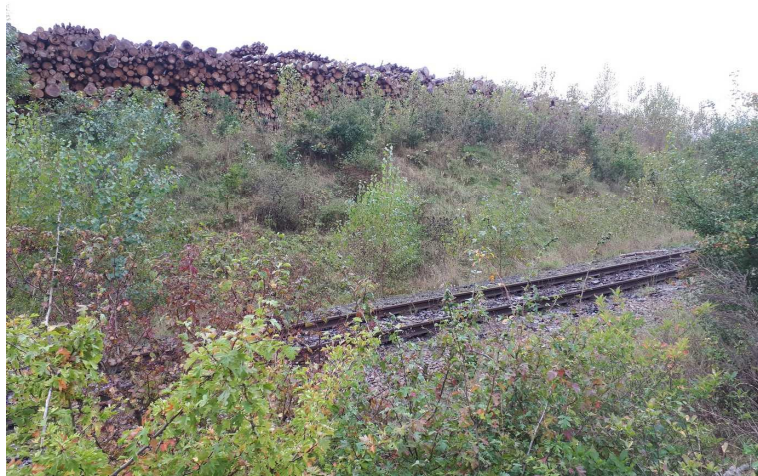
V zadní části v prostoru stávajícího dřevoskladu došlo v minulých letech k odstranění mohutných topolů. Jejich okolí nyní pokrývají kořenové výmladky s vtroušenými drobnými nálety.

Výmladky a drobné nálety v zadní části areálu na svazích u dřevoskladu
