dendrologický průzkum – 2025/ Chlumeck u Chabařovic

Zeleň brownfieldu – Chlumeck u Chabařovic – Průmyslový park Chlumeck

## Dendrologický průzkum

## PRŮMYSLOVÝ PARK CHLUMEC

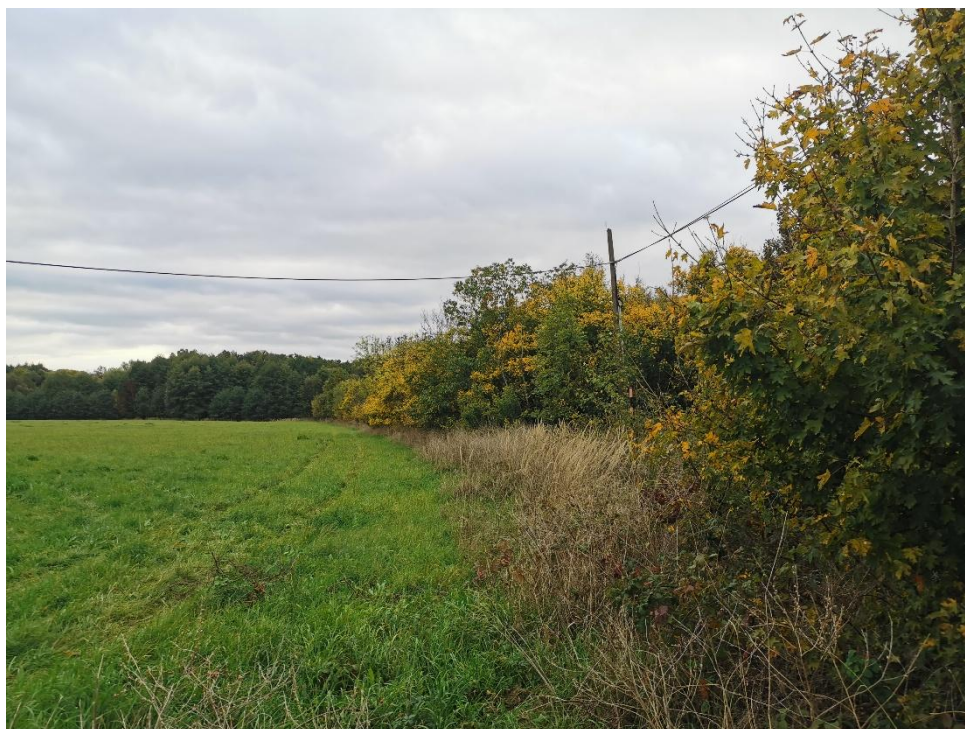
*Foto č.1 západní hrana zájmového území, spíše juvenilní náletové kusy, vzrostlé nadlimitní pouze minimálně*

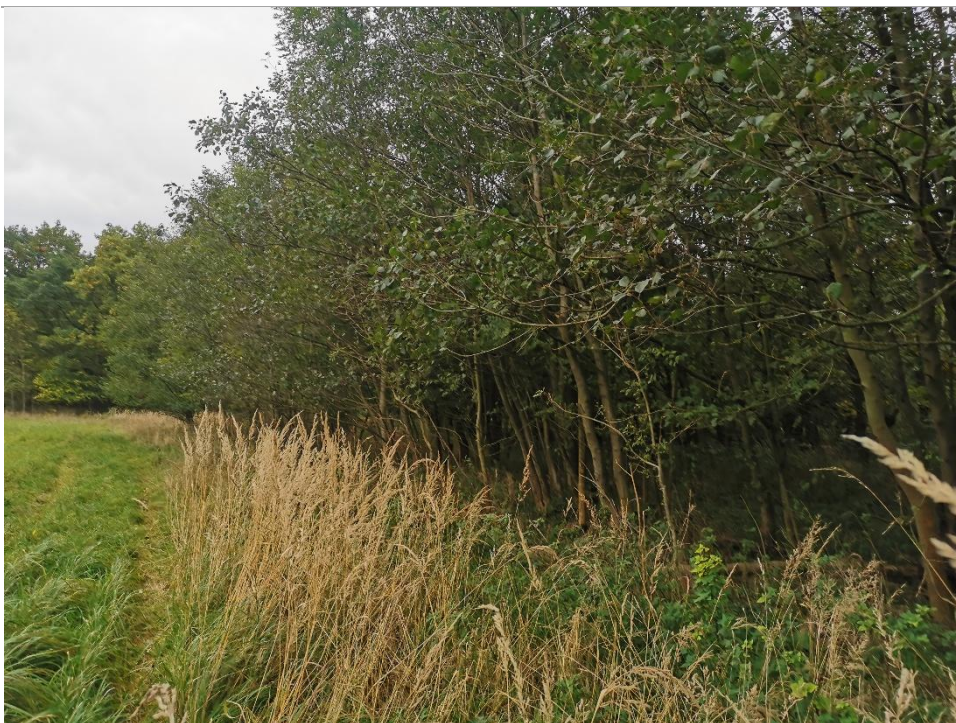
*Foto č.2 jižní hrana zájmového území v místě budoucí retence – převažují juvenilní náletové kusy*

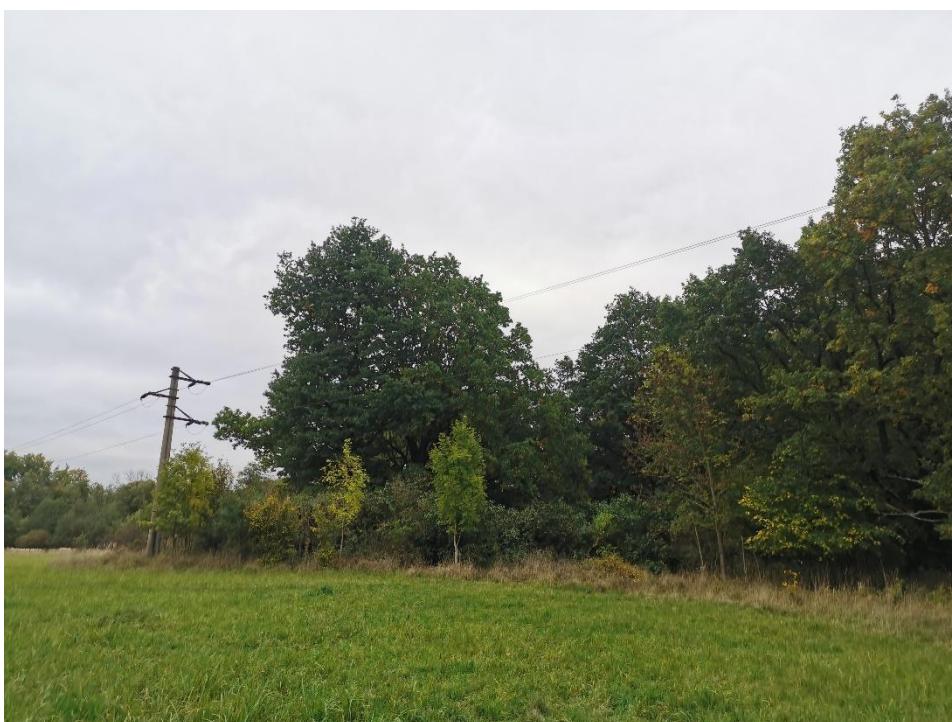
*Foto č.3 skupina č. hodnotná skupina vzrostlých dubů na jihovýchodní straně zájmového území, bude zachována*

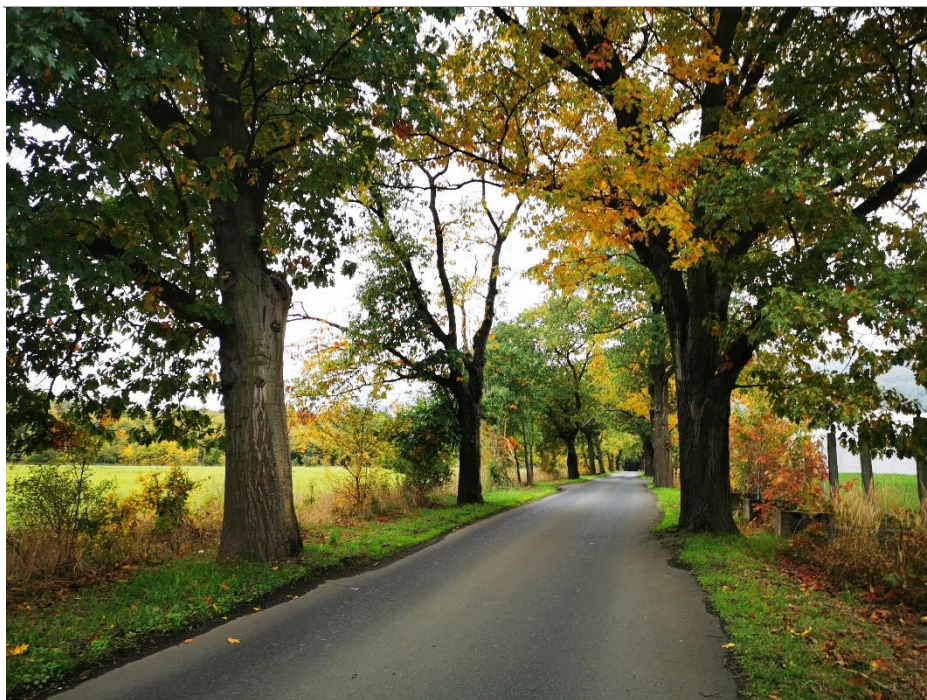
Vysazené byly alejové stromy – převážně duby kolem komunikace na severní straně jsou částečně v havarijním stavu. Stromy bezprostředně dotčené úpravou okružní křižovatky jsou převážně v průměrné kvalitě s rozsáhlými zásahy do koruny i ve stíněných podmínkách v bezprostřední blízkosti asfaltové komunikace. Souvislé porosty podél jižní a jihovýchodní hranice jsou velmi smíšené. Plochy navazující na stávající pole jsou s přechodovými pásy juvenilních náletových dřevin jednotlivě s podlimitními obvody, pro kácení je však nutno na ně nahlížet jako na souvislé porosty. Hluběji v těchto skupinách jsou i vzrostlé stromy, často vrby v terminálním stádiu, nebo za horizontem životního optima. Vyznačené plochy pro kácení se omezují na nejnutnější minimum, přičemž se předpokládá i náhradní výsadba v rámci areálu.

*Foto č.4 dubová alej na severní straně areálu – do aleje se nezasahuje, některé kusy jsou však v havarijním stavu*

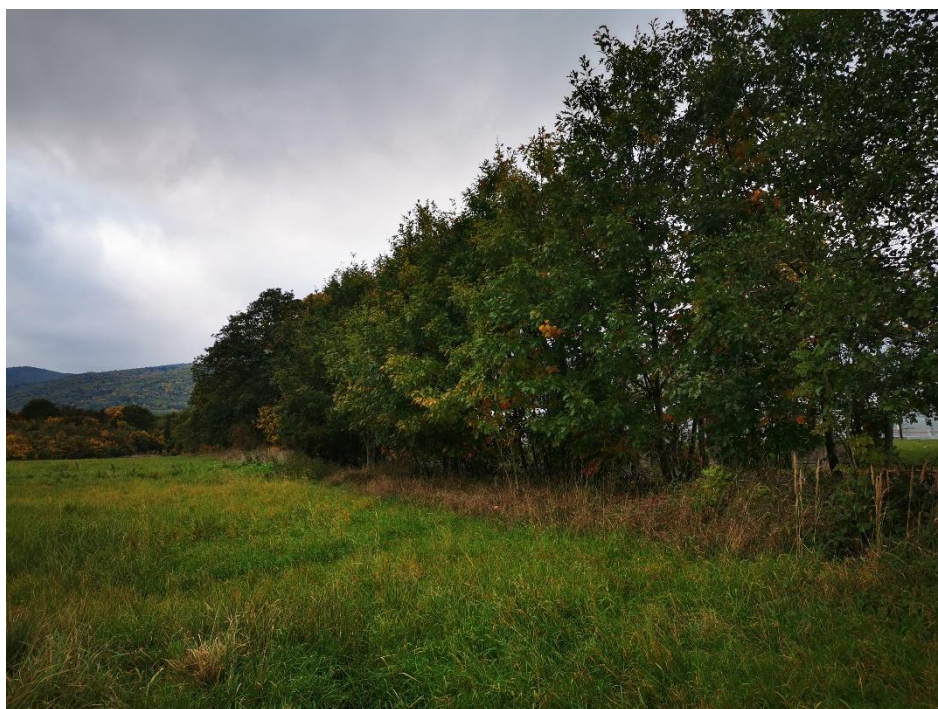
*Foto č.5 severní hrana zájmového území v místě budoucí trafostanice*

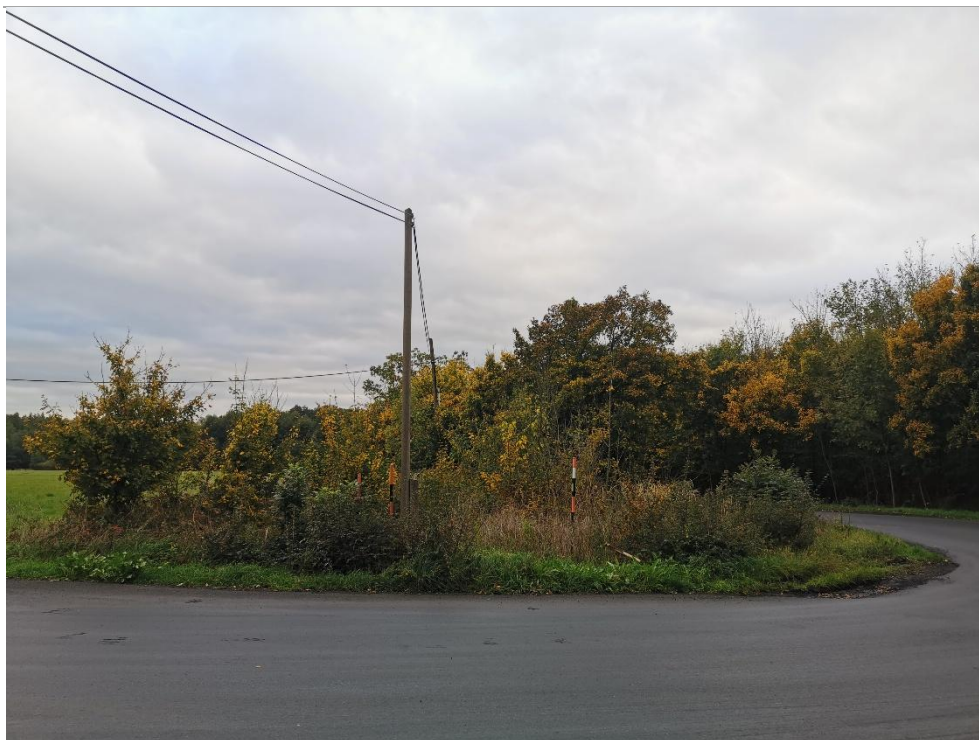
*Foto č.6 stávající náletová zeleň v místě budoucí okružní křižovatky*
