Oznámení
dle § 6 zákona č. 100/2001 Sb. v platném znění

Sanace skládky Pozdátky

DIAMO s.p.,
o.z. GEAM Dolní Rožínka

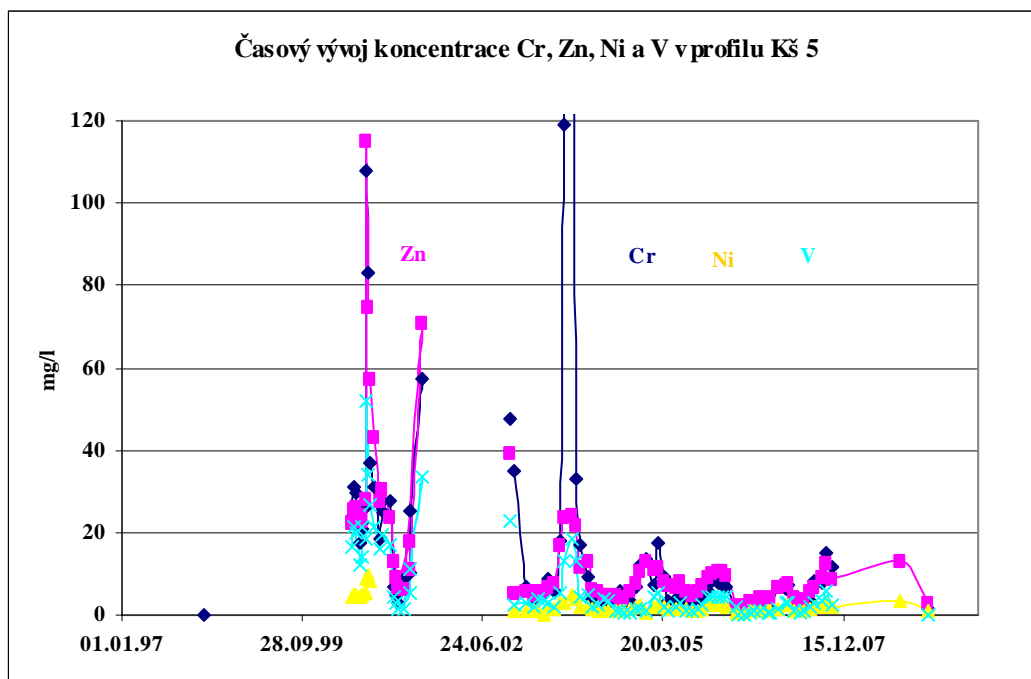
Za nejcharakterističtější lze považovat profil, kde vytékají vody kanalizačními řadami do údolní deprese před vodotečí Prašinec (jedná o profil označovaný jako Kš-5a nebo Kš-5). Na následujících grafech je uveden časový vývoj vybraných polutantů.

V profilu KŠ5 je již voda částečně naředěna přítoky do kanalizačního řadu.

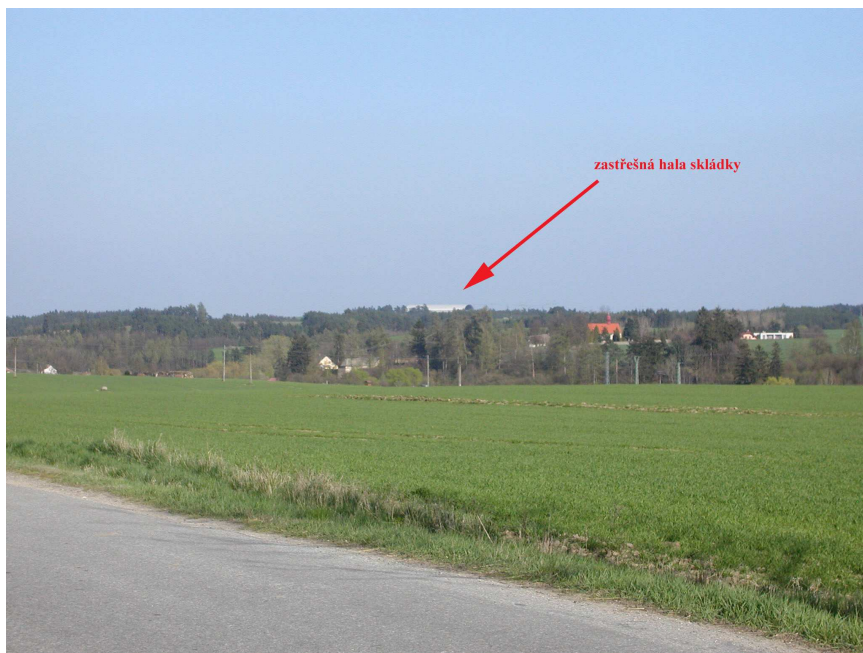
Vlastní objekt skládky je na vizuálně značně exponovaném území. Jedná se především o sektor ZN - 2, který tvoří hala o délce 84 m a výšce 13 m. I s ohledem na za zastřešení (zinkovaný plech) je viditelná ze širokého okolí a významně narušuje krajinný ráz.

Dále uvádíme pohled od Kožichovic - (od křižovatky II/351 ke Kožichovicím)

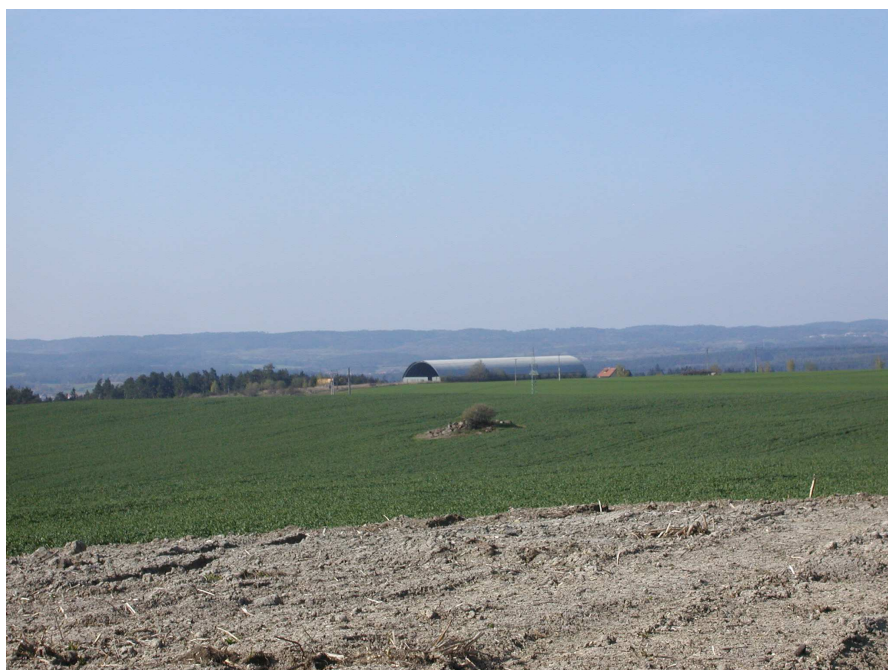
a dále pohled od památného stromu z křižovatky na Okrašovice:

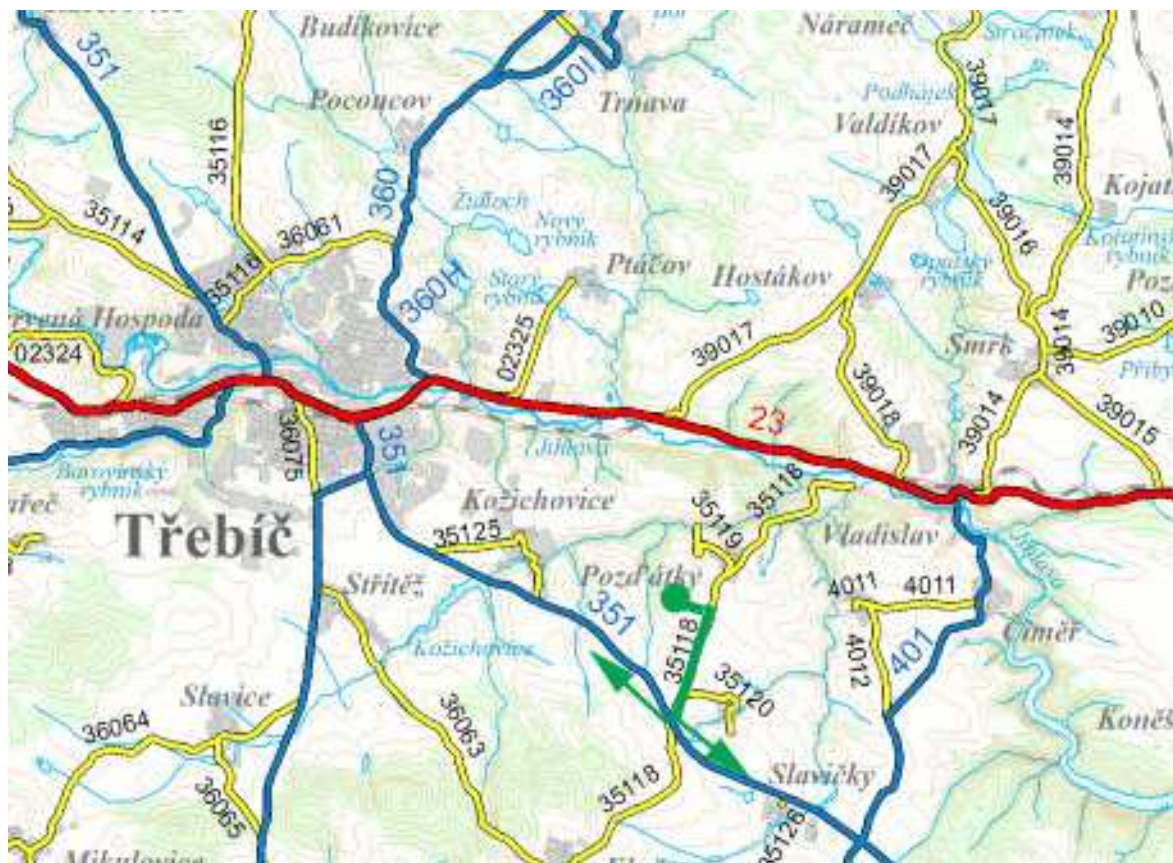
Zde uvádíme jen situaci s vyznačením využívaných komunikací při záměru:
