# Modernizace lyžařského areálu Valašské Klobouky

Oznámení podle Zákona č. 100/2001 Sb.  
O posuzování vlivů na životní prostředí v platném znění  
v rozsahu Přílohy č. 4 zákona

Ostrava, prosinec 2006

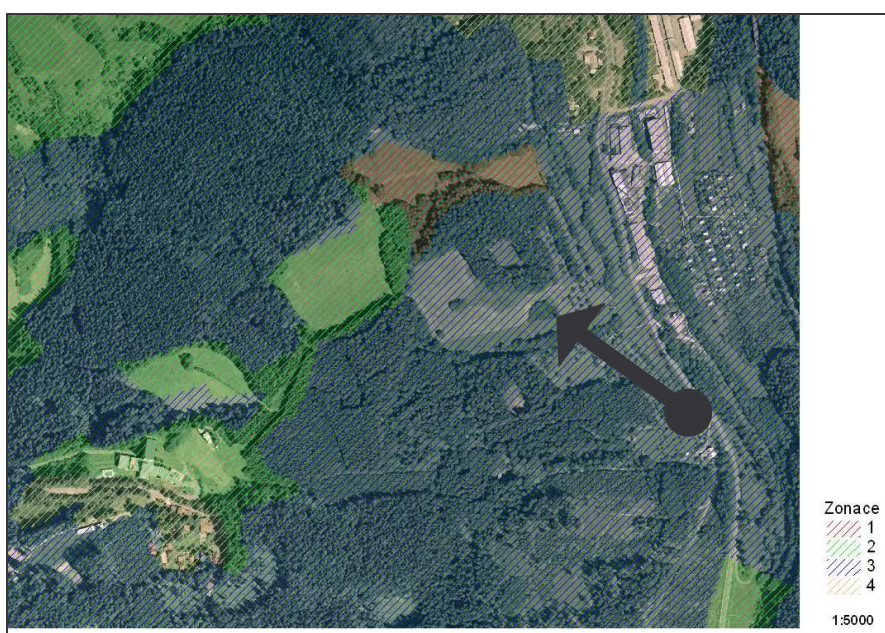
## Příloha č. 3

### Zonace CHKO Bílé Karpaty v zájmové obalsti

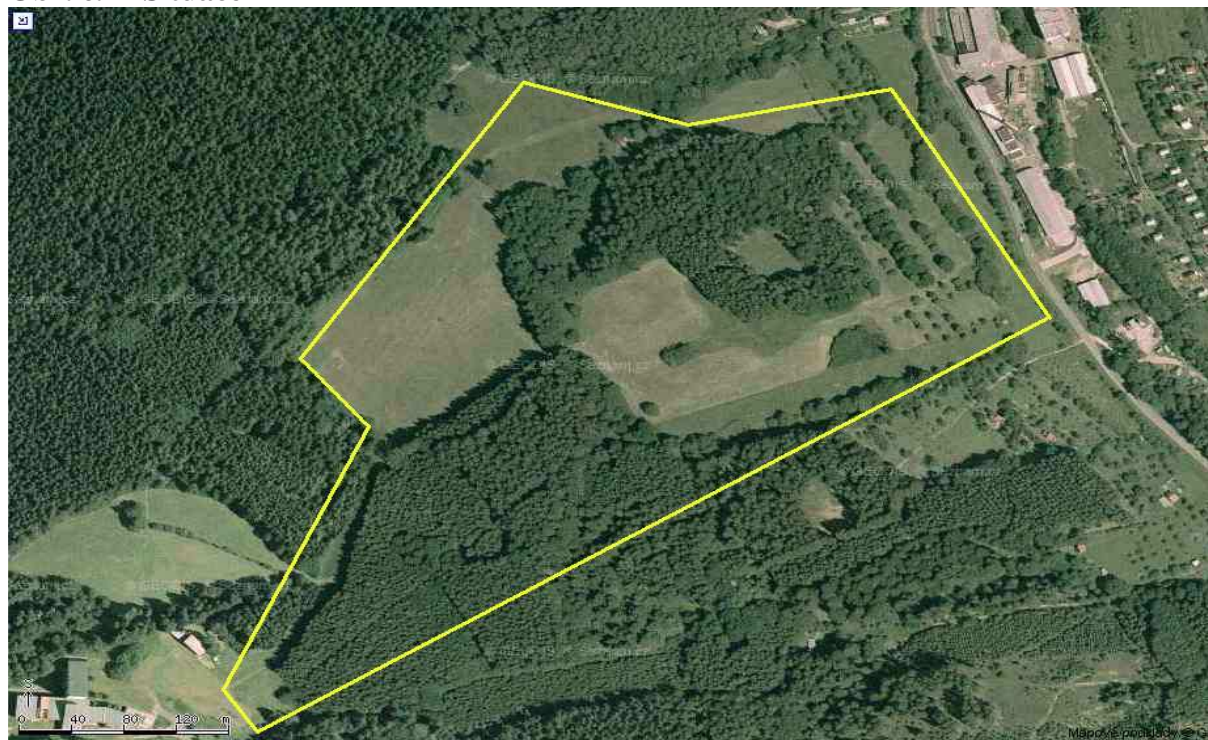
Obr. č. 1 Situace

Lyžařský areál se nachází na severozápadním svahu kopce Jelenovská, v prostoru mezi silnicí I/57 a Horským hotelem Jelenovská, který je na vrcholu. Nová trasa sjezdovky a vleku povede z pod vrcholu kopce (nedaleko od výstupní stanice stávajícího vleku) do prostoru stávajícího dojezdu vleku u silnice č. I/57. Horní část sjezdovky vede novým územím a v této části je pokryta lesním porostem. Zhruba v polovině trasy se napojuje na stávající sjezdovky. Spodní část vede převážně po loukách s částečným rozmístěním náletové zeleně. Možnosti parkování budou rozšířeny o novou parkovací plochu umístěnou u silnice I/57. Nejbližší chráněný venkovní prostor se nachází na vrcholu kopce, kde je, kromě hotelu i skupina dalších rekreačních objektů. Další chráněné prostory jsou u silnice I/57 na severu a jihu spodní části sjezdovky. Celková situace s vyznačením areálu je na obr. č. 1. (zdroj: www.mapy.cz)

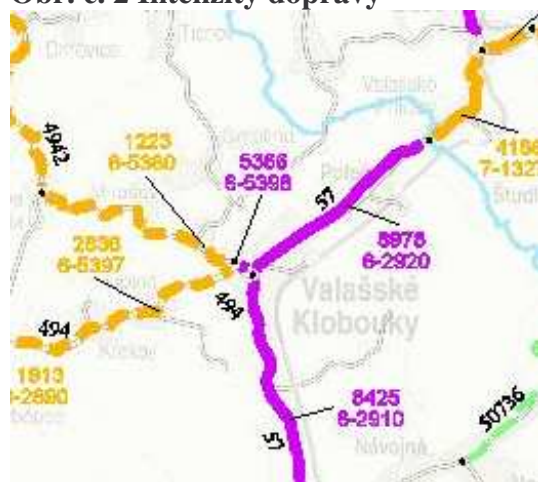
Obr. č. 2 Intenzity dopravy

Liniovými zdroji hluku je v současné době automobilový provoz na veřejných komunikacích. Jedná se zejména o silnici I. třídy. Současný stav dopravního zatížení komunikace je na obr. č. 2. (zdroj: [www.rsd.cz](http://www.rsd.cz))

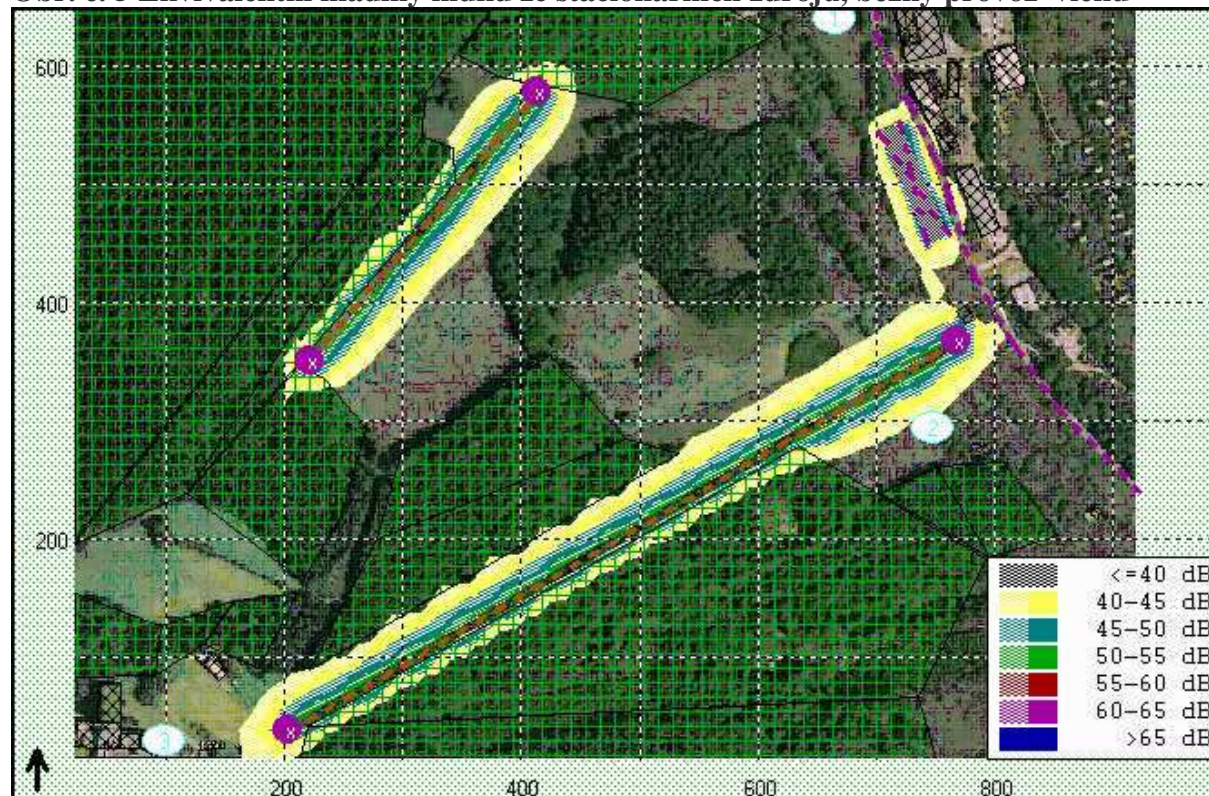
**Obr. č. 5** Ekvivalentní hladiny hluku ze stacionárních zdrojů, běžný provoz vleku

Vliv hluku byl vypočten jednak pro běžný provoz vleku, včetně provozu na parkovišti v prostoru mimo veřejnou komunikaci.

Výp. bod č.	výška [m]	$L_{Aeq,T}$ [dB] doprava*)	$L_{Aeq,T}$ [dB] stac. zdroje	$L_{Aeq,T}$ [dB] celkem
1	3.0	31.6	23.1	32.2
2	3.0	40.8	29.2	41.1
3	3.0	34.6	28.4	35.6

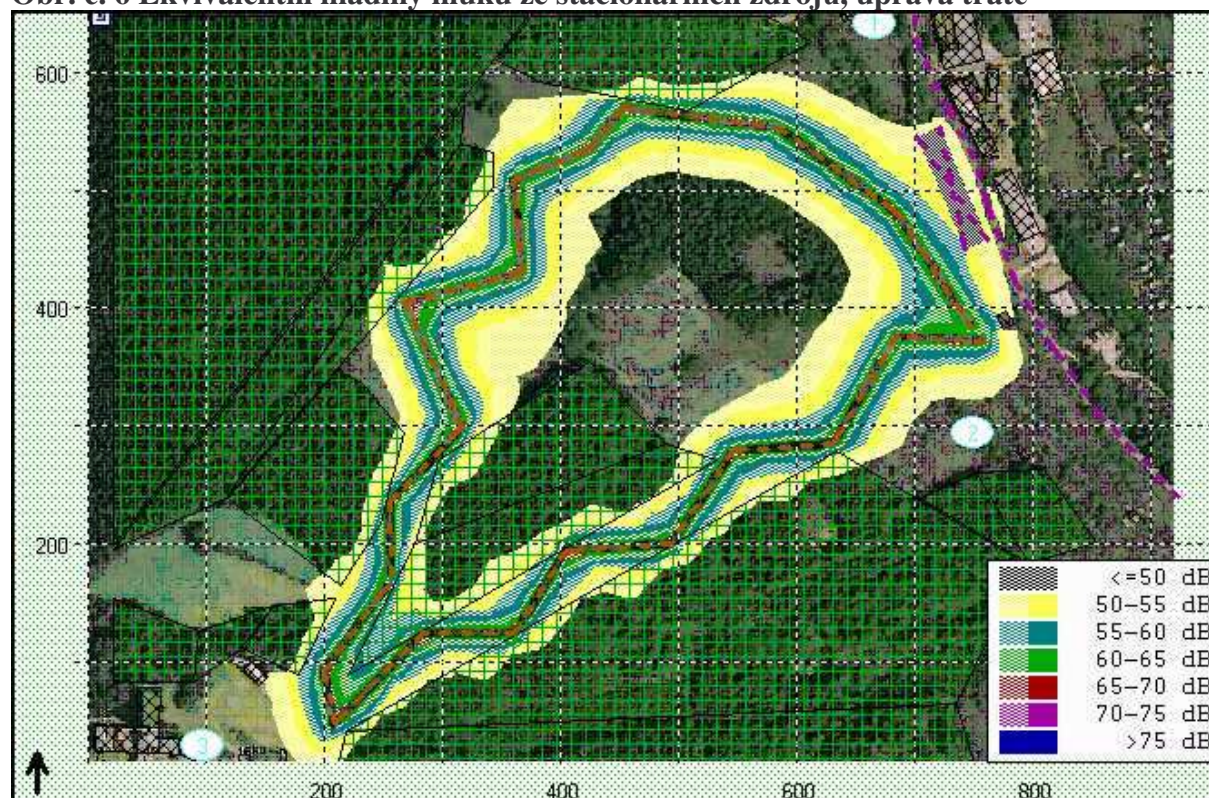
**Obr. č. 6** Ekvivalentní hladiny hluku ze stacionárních zdrojů, úprava tratě

Při úpravě sjezdové trati bude v provozu rolba, pomocí níž bude technický sníh rozmístěn na sjezdovku a upraven její povrch. Práce budou probíhat v denní době před začátkem provozu na sjezdovce.

Výp. bod č.	výška [m]	$L_{Aeq,T}$ [dB] doprava*)	$L_{Aeq,T}$ [dB] stac. zdroje	$L_{Aeq,T}$ [dB] celkem
1	3.0	45.6	0.0	45.6
2	3.0	49.2	0.0	49.2
3	3.0	44.8	0.0	44.8

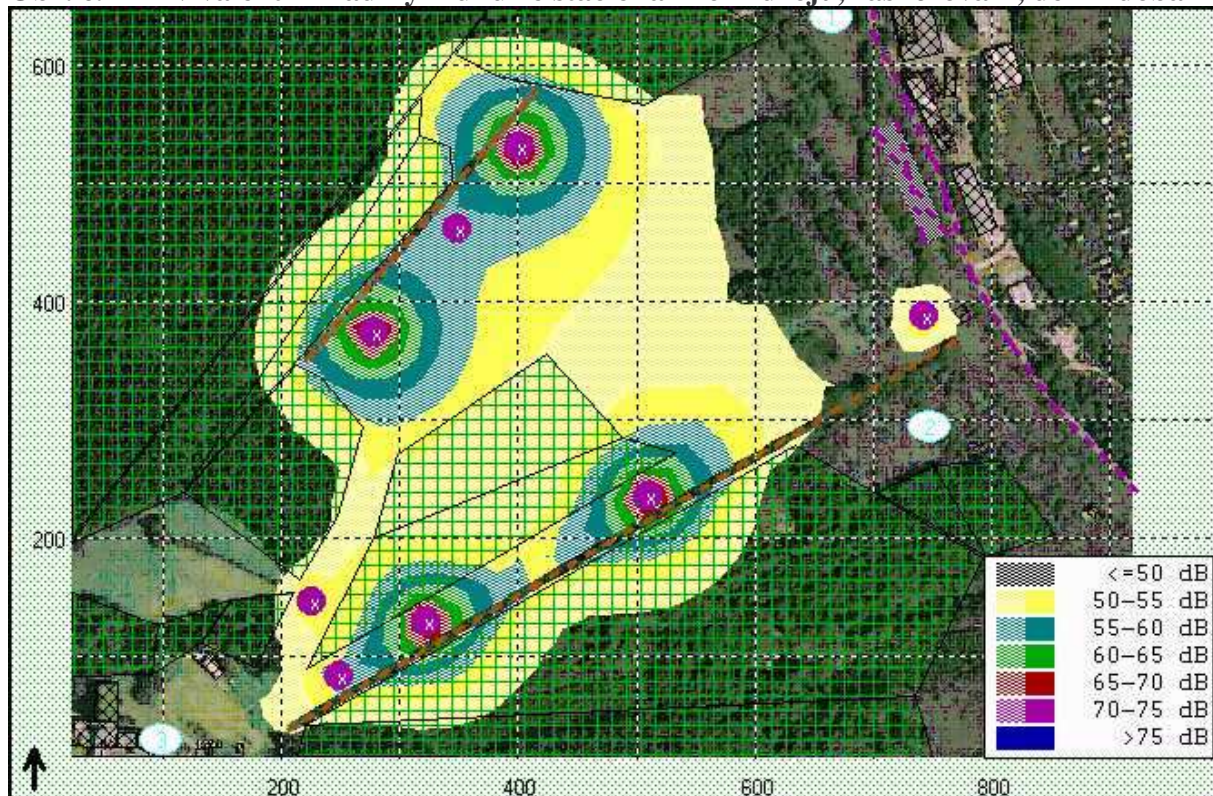
Obr. č. 7 Ekvivalentní hladiny hluku ze stacionárních zdrojů, zasněžování, denní doba

V denní době budou při zasněžování použita 4 sněžová děla a 4 zasněžovací tyče. Dvě děla jsou umístěna v průseku nové sjezdovky, dvě podél stávajícího vleku. Není vhodné jejich umístění do spodní a vrchní čtvrtiny sjezdovky. Tyto partie je nutno zasněžovat tyčemi.

Výp. bod č.	výška [m]	$L_{Aeq,T}$ [dB] doprava	$L_{Aeq,T}$ [dB] stac. zdroje	$L_{Aeq,T}$ [dB] celkem
1	3.0	0.0	47.9	47.9
2	3.0	0.0	47.8	47.8
3	3.0	0.0	48.5	48.5

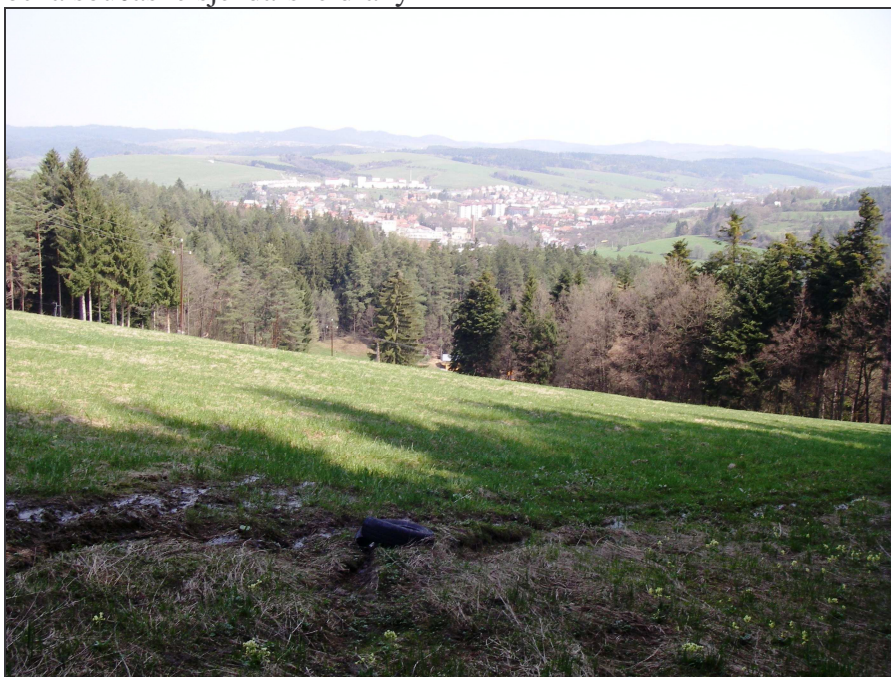
Foto č. 1: Plocha současné sjezdařské dráhy

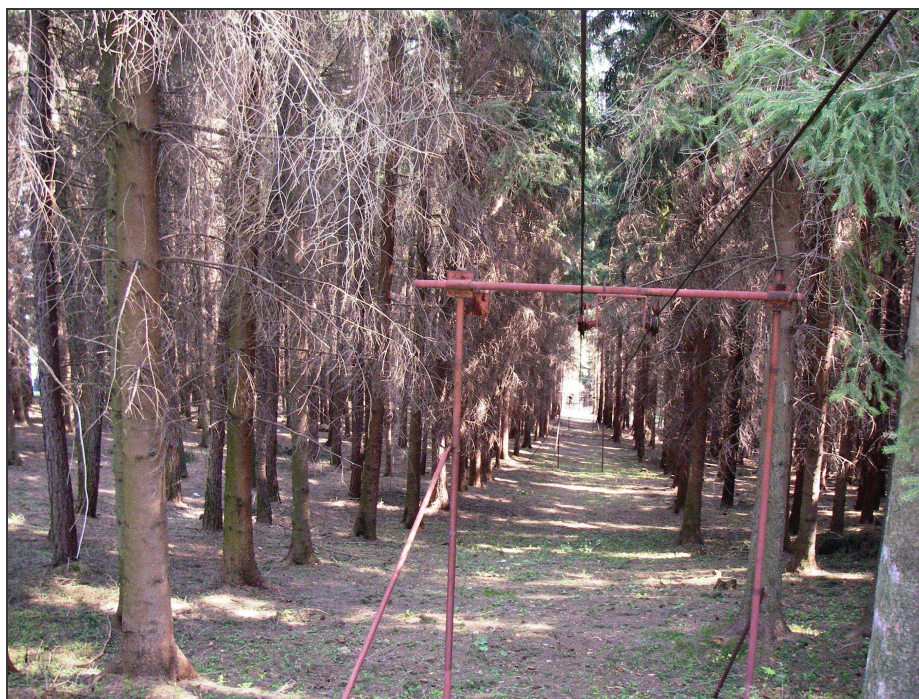
Foto č. 2: Současný lyžařský vlek a smrková monokultura k odlesnění
