Dokumentace záměru „V418/818 – zdvojení vedení“ dle § 8 a přílohy č. 4 zákona
č. 100/2001 Sb., v platném znění

Příloha č. 7
Biologické hodnocení
podle § 67 zákona č. 114/1992 Sb.
Mgr. Stanislav Mudra

Srpen 2020

**EIA-V418/818 – zdvojení vedení
(02C.0198)**

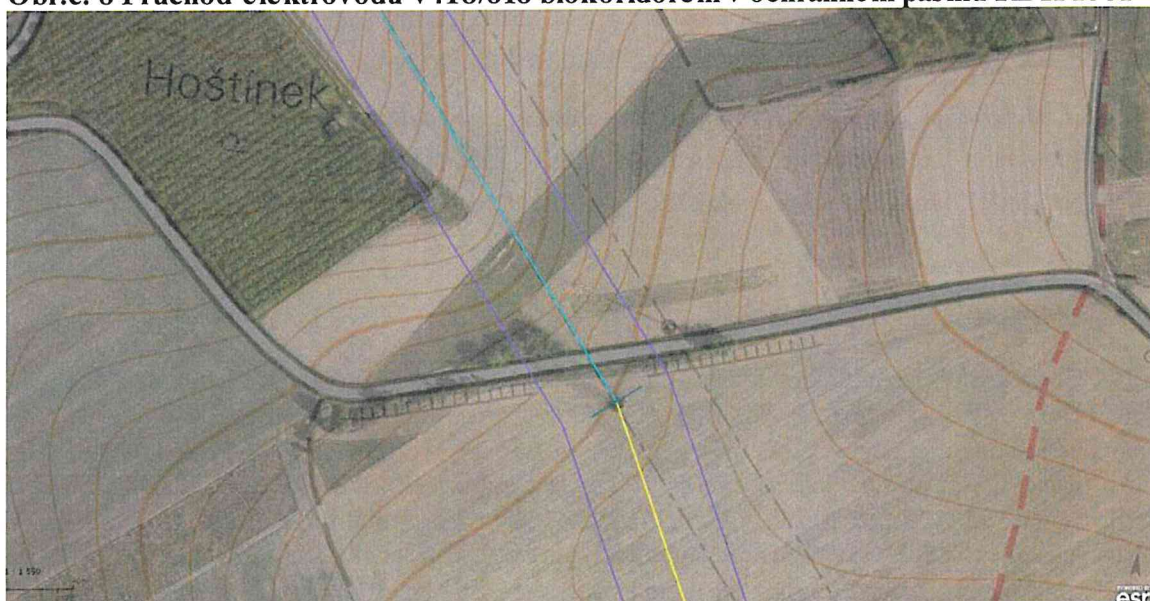
Biokoridor je v místě dotčení tvořen travnatým pruhem trvalého travního porostu s druhově chudým složením. V místě křížení je složeno několik hromad kamení a betonu, které mohou být atraktivním biotopem pro některé druhy plazů, drobných savců nebo hmyzu.

Obr.č. 8 Průchod elektrovodu V418/818 biokoridorem v ochranném pásmu RBK 1581

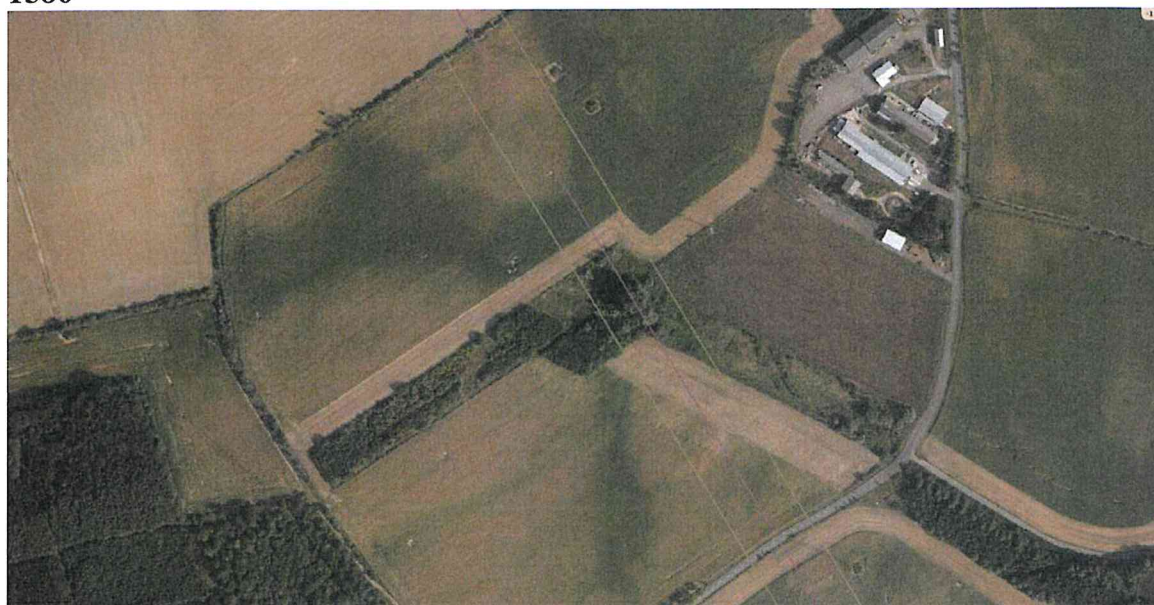
Obr.č. 9 Průchod elektrovedu V418/818 vysázeným biokoridorem v ochranném pásu RBK 1586

Biokoridor je částečně funkční, a to díky cca 10 – 15 let starým výsadbám lesních dřevin a keřů. Výsadby jsou provedeny lesnickým způsobem, kdy po zapojení porostu a bez potřebné prořezávky

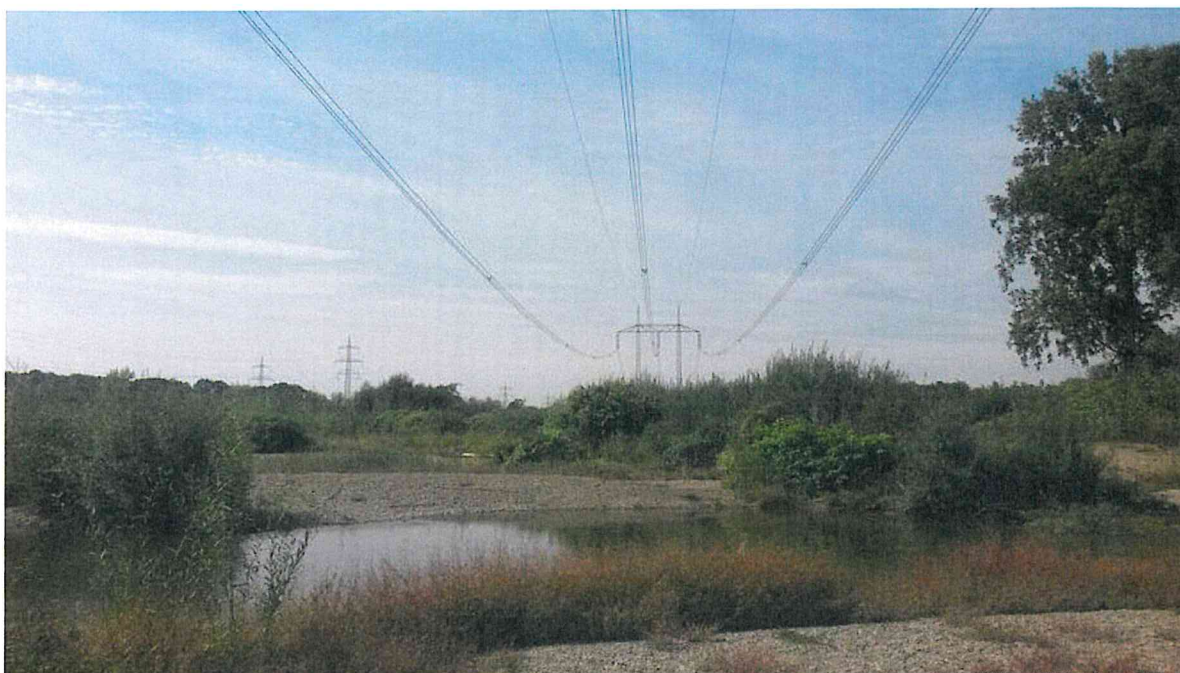
Přechod toku Bečvy – pohled z pravého břehu (v popředí pozice stožáru č. 5)

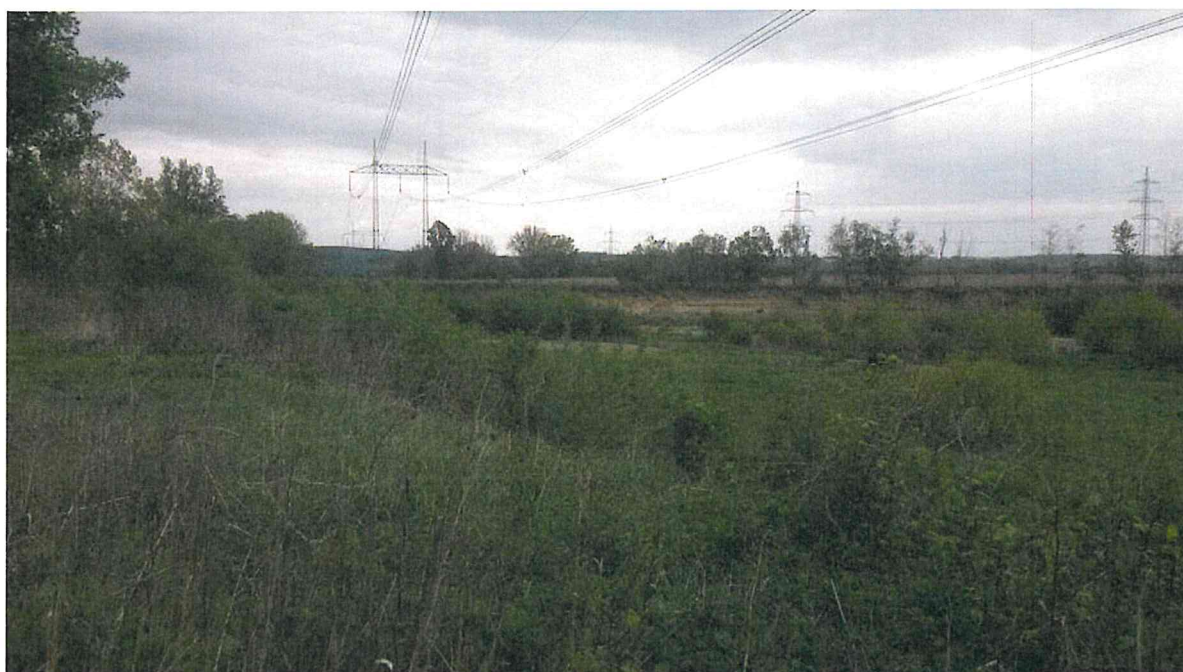
Přechod toku Bečvy – pohled z levého břehu (v popředí pozice stožáru č. 4)

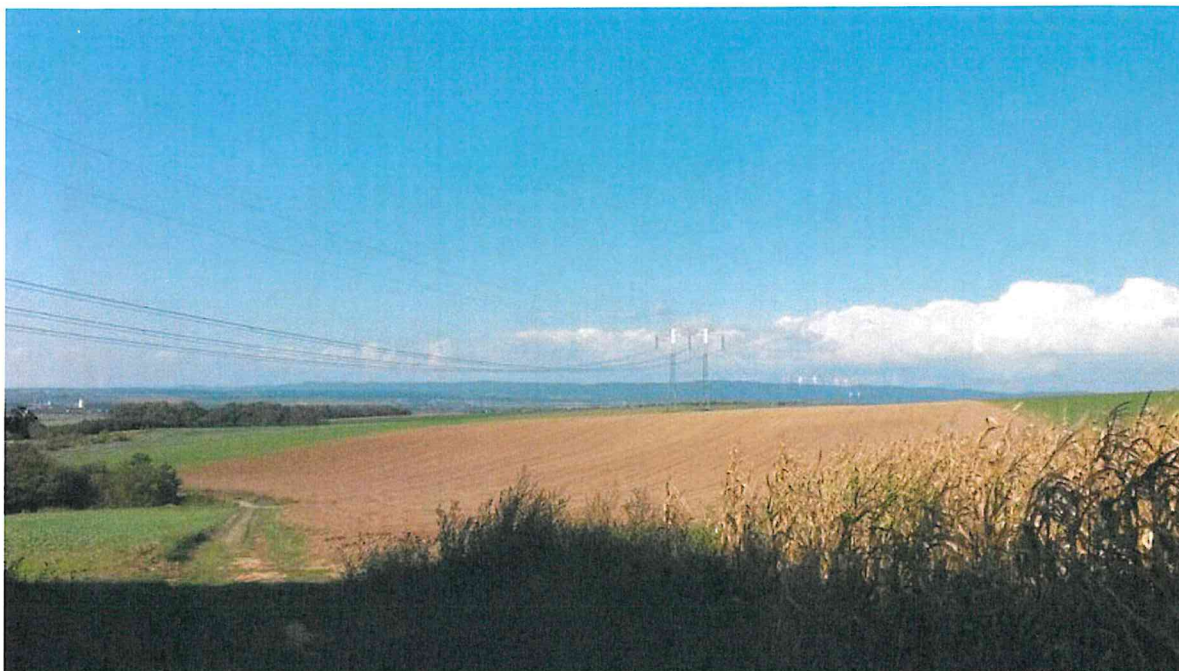
Přechod elektrovedu u Podolí (v popředí pozice stožáru č. 22)

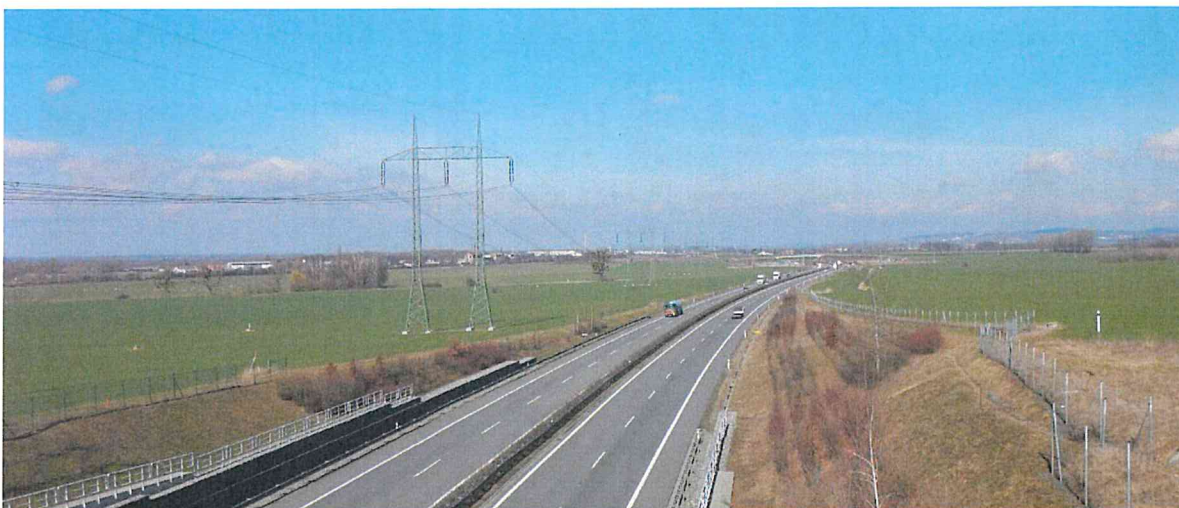
Vedení podél D55 – v pozadí Hulín (v popředí pozice stožáru č. 91)

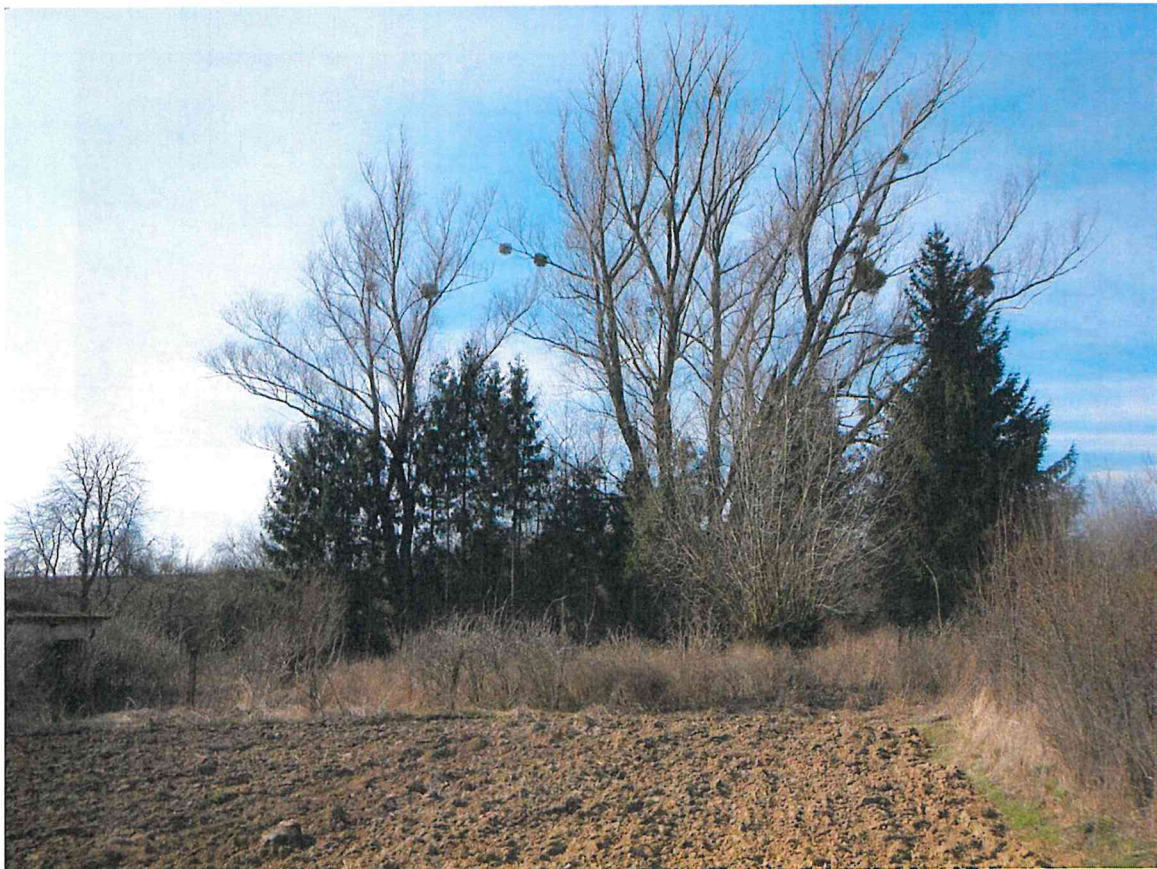
Údolní část biokoridoru RBK 1586 se smrký a topoly (okraj stávajícího OP)

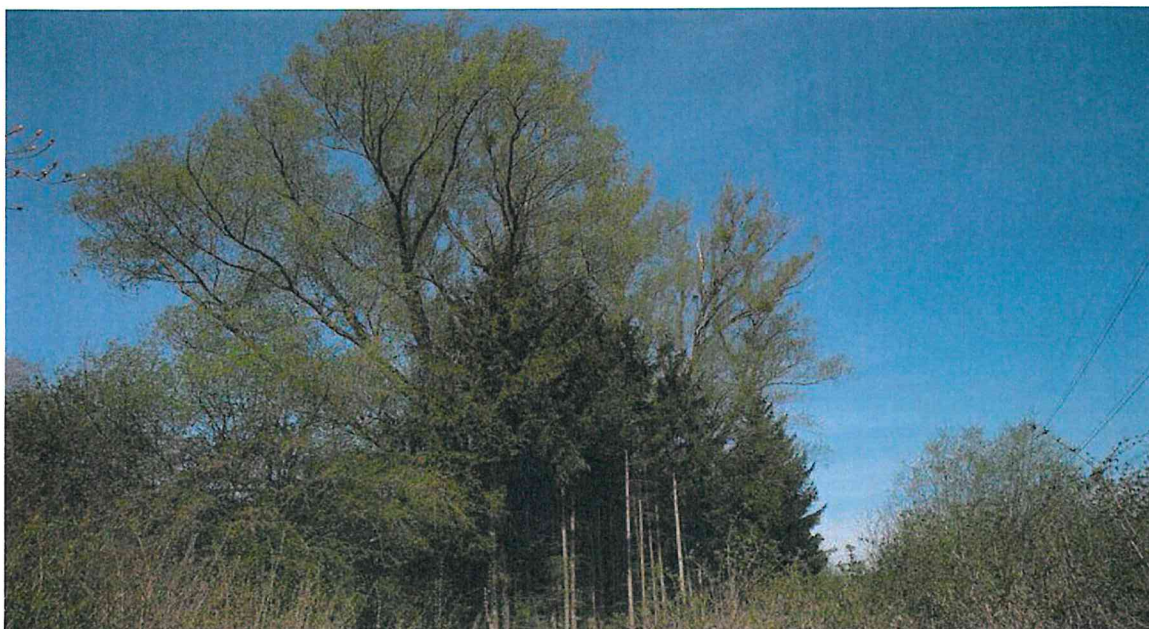
Skupina smrků a topolů v ose budoucího koridoru RBK 1586.

Prakticky v ose budoucího koridoru vedení je několik vzrostlých jedinců topolu kanadského (*Populus x canadensis*) a smrku ztepilého (*Picea abies*).

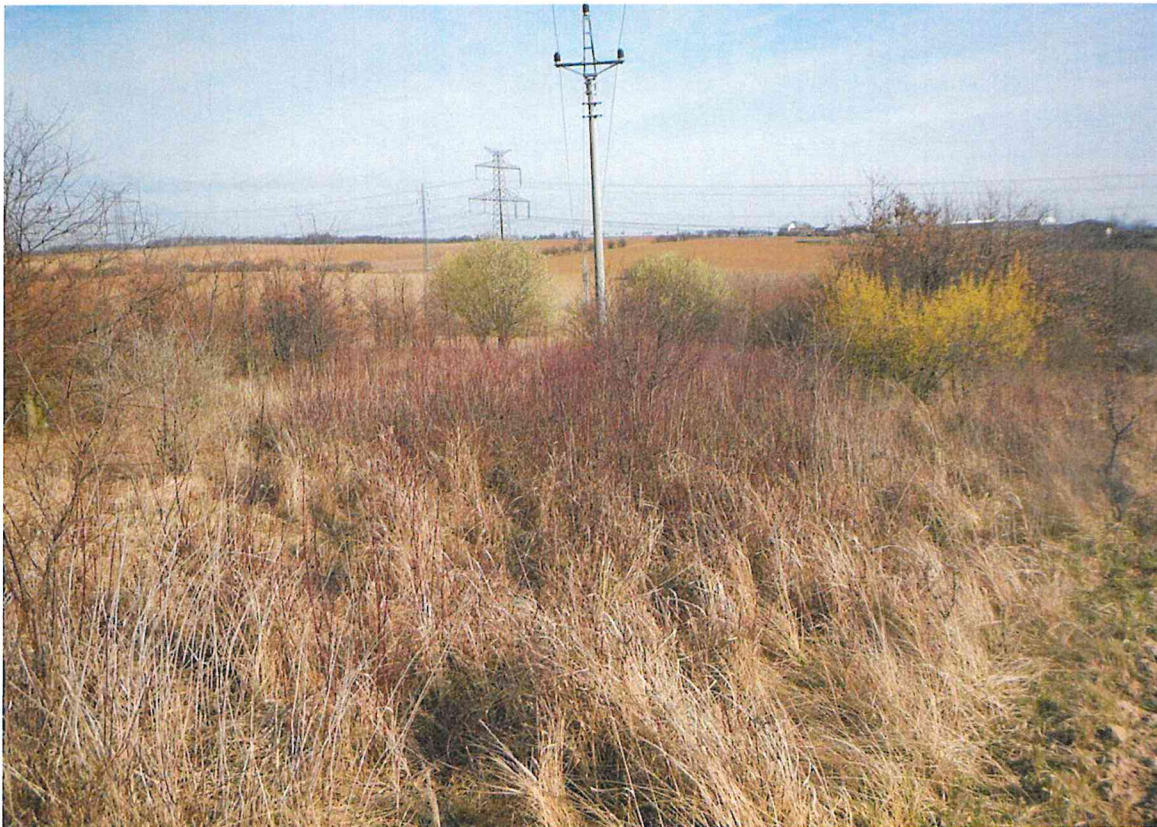
RBK 1586 - příklad OP elektrovedu nm s udržovanou mimolesní zelení - keřovým porostem svídy, jívy a dřínu cca 100 m západně od osy plánovaného vedení též v RBK 1586.
