Posouzení vlivu zaměru

# II/296 Velká Úpa – Pec Pod Sněžkou Rekonstrukce opěrných zdí v km 12,293 – 14,200

*Posouzení vlivu záměru podle § 45i, odst 2, zákona č. 114/1992 Sb., o ochraně přírody a krajiny*

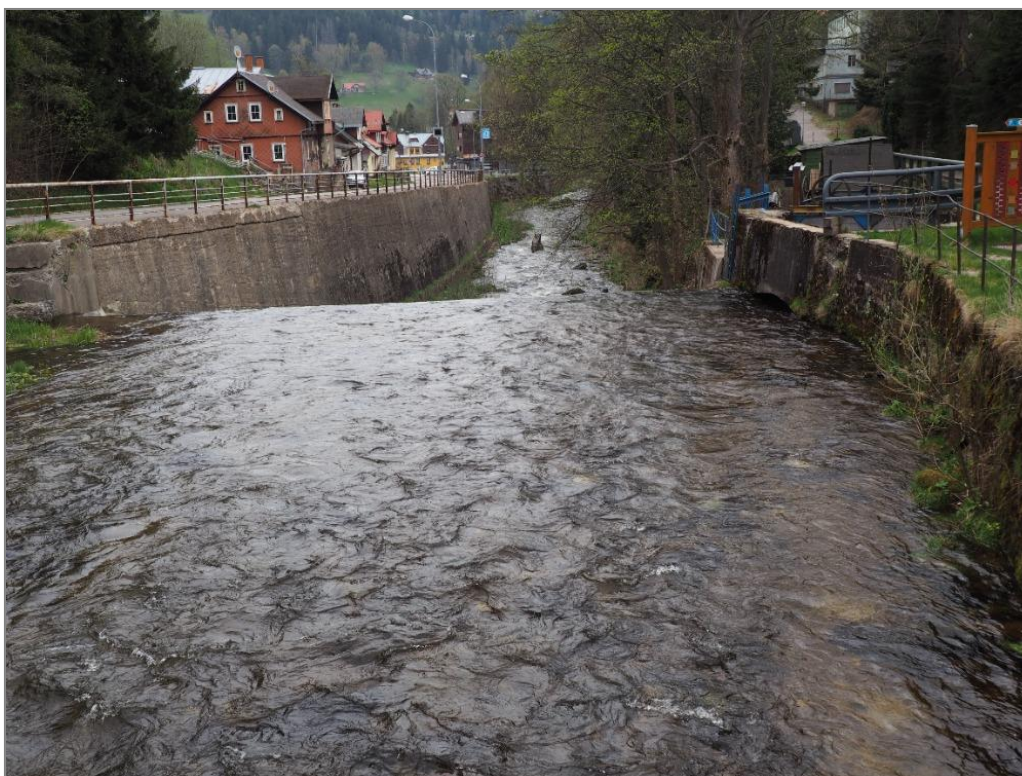
Jez ve Velké Úpě a prostor úprav opěrné zdi SO 251

Do vlastního toku řeky bude zasahováno v místech oprav opěrných zdí, které přiléhají k toku řeky. Konkrétně, dle projektové dokumentace bude tento zásah nutný na třech oddělených úsecích. Konkrétně se bude jednat o opravu opěrné zdi v km 12,293 – 12,653 (SO 251), opěrné zdi v km 12,681 – 12,800 (SO 252) a opěrné zdi v km 13,267 – 14,200 (SO 253).

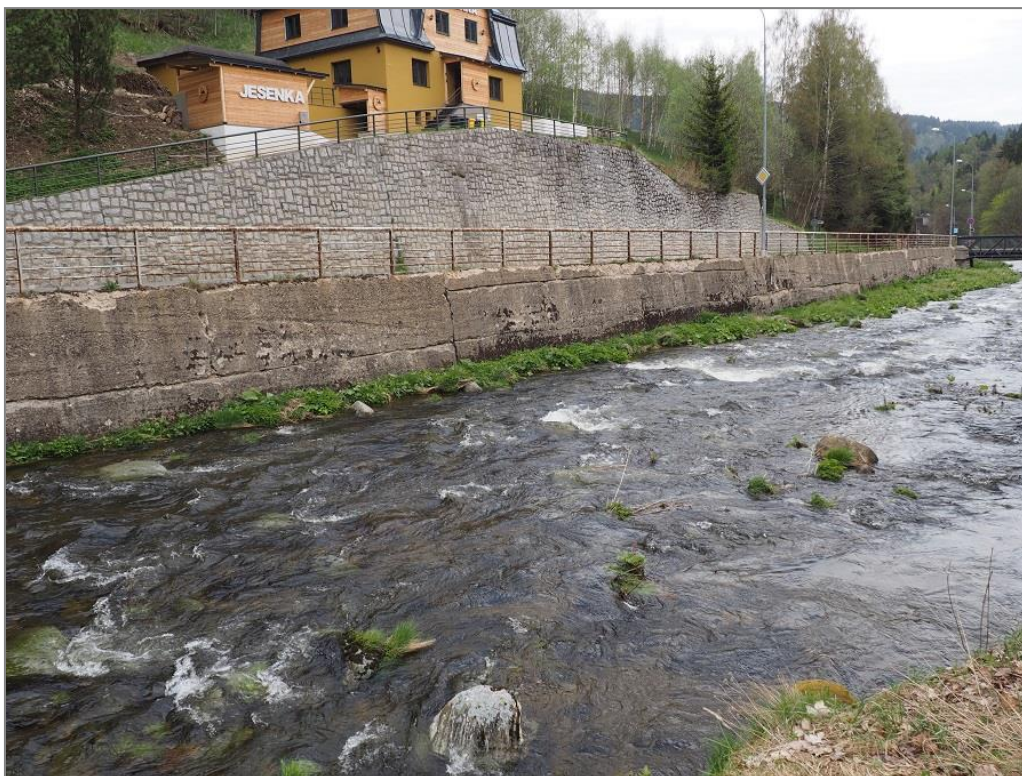
Opěrná zeď u Jesenky

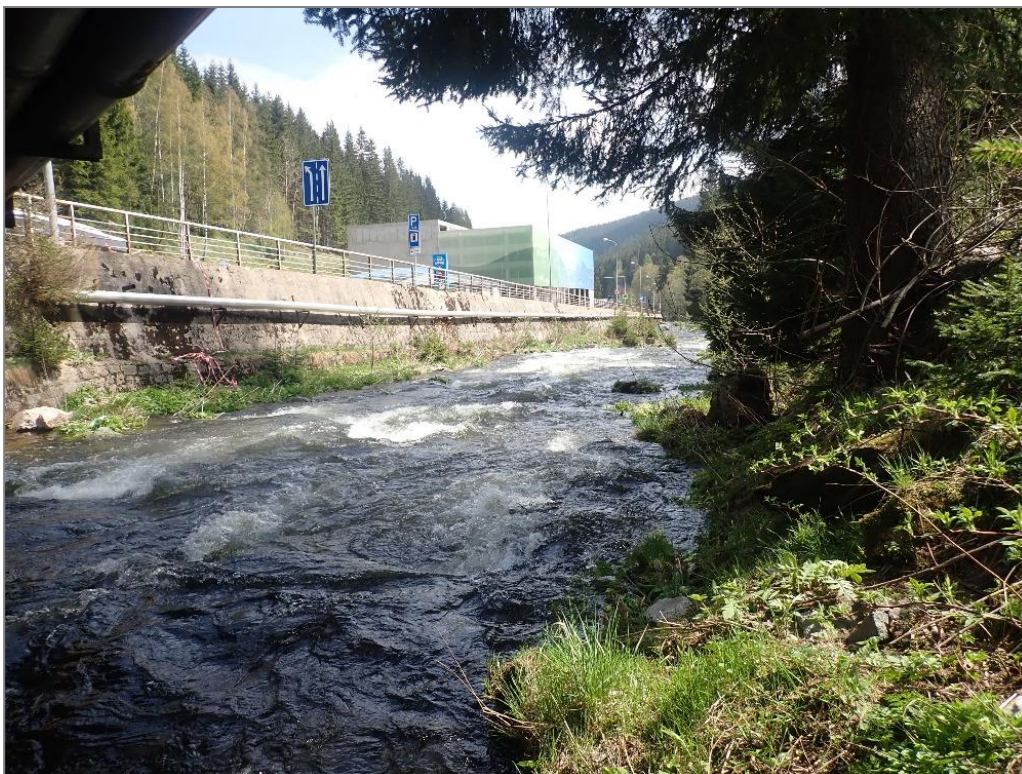
Opěrná zeď u Parkovacího domu SO 253.
