# ADRŠPACH

**Dolní Adršpach, p.č. 504/1**

**Dokumentace průzkumného hydrogeologického vrtu**

**a návrh na stanovení odběru podzemní vody**

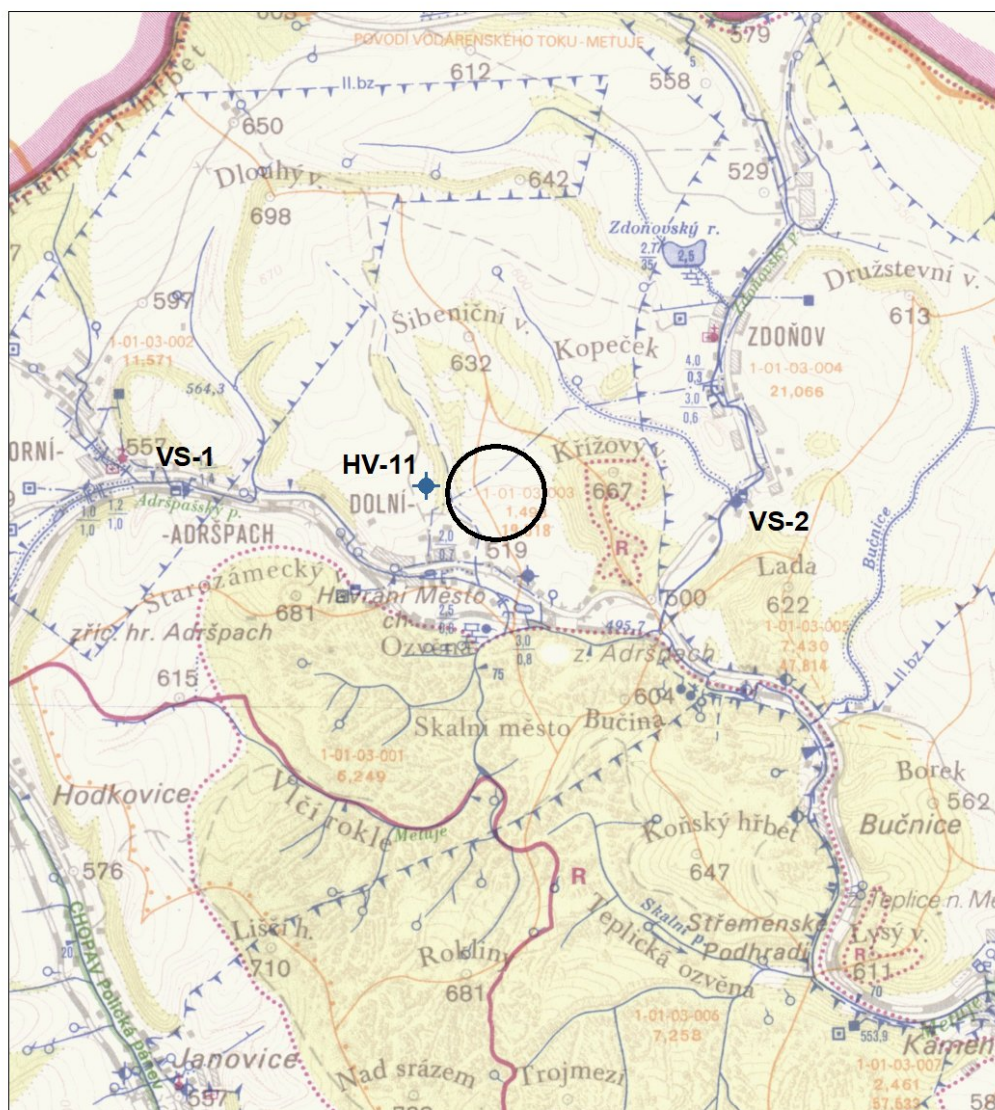
# VODOHOSPODÁŘSKÁ MAPA

Zdejší území spadá do Chráněné oblasti přírodní akumulace vod (CHOPAV) Polická pánev, vyhlášené nařízením vlády ČSR č. 85/1981Sb. Dále jsou zdejší zdroje podzemních vod chráněny ochranným pásmem zdroje podzemní vody Polická pánev, vyhlášeným rozhodnutím Referátu životního prostředí Okresního úřadu v Náchodě pod č.j. 736/91/Vod-Z ze dne 5.2.1991. Posuzovaný pozemek spadá do ochranného pásma stupně II vnější širší (IIbš) (příloha č. 1).

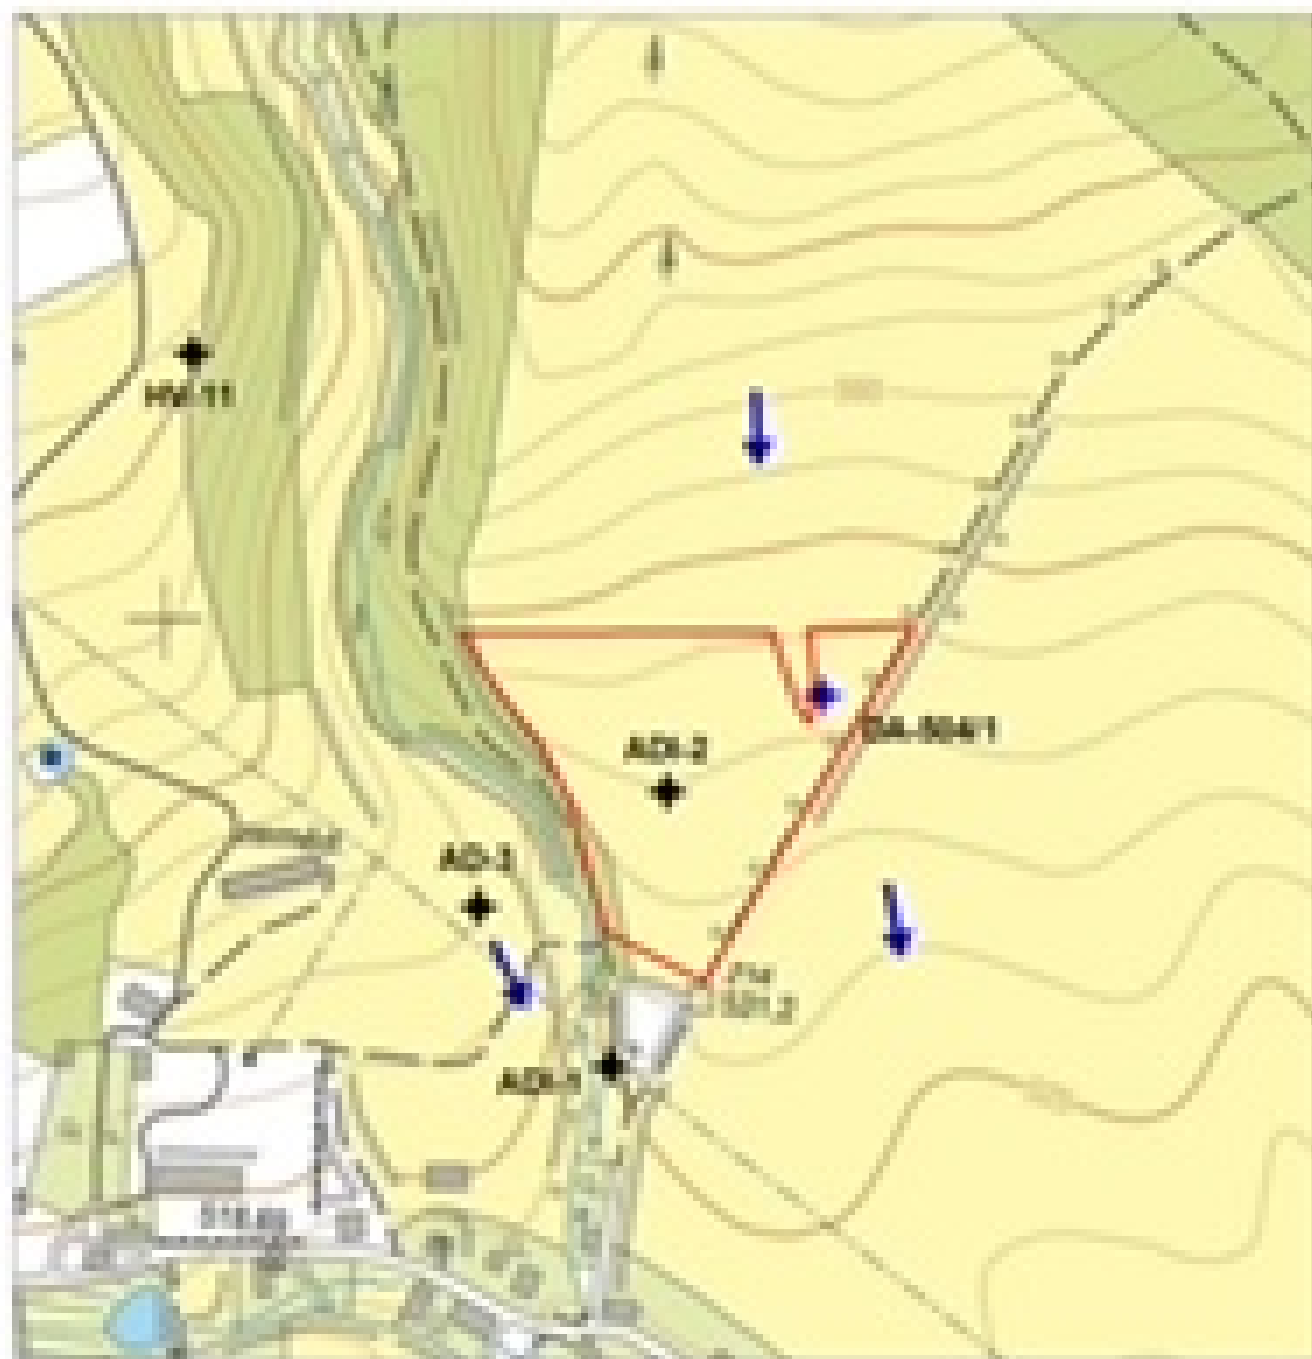
# **PŘEHLEDNÁ MAPA** **1 : 5 000**

K dotaci podzemních vod do první zvodně dochází infiltrací srážek do horninového prostředí na území vlastního pozemku a v jeho s. okolí. Přítoky vody první zvodně jsou vázány na rozpukané partie skalních hornin svrchního turonu. Hlubší zvodně jsou vázané na polohy středního turonu a na podložní cenoman. U obou zvodní je pravděpodobný odtok k JJV (příloha č. 2).

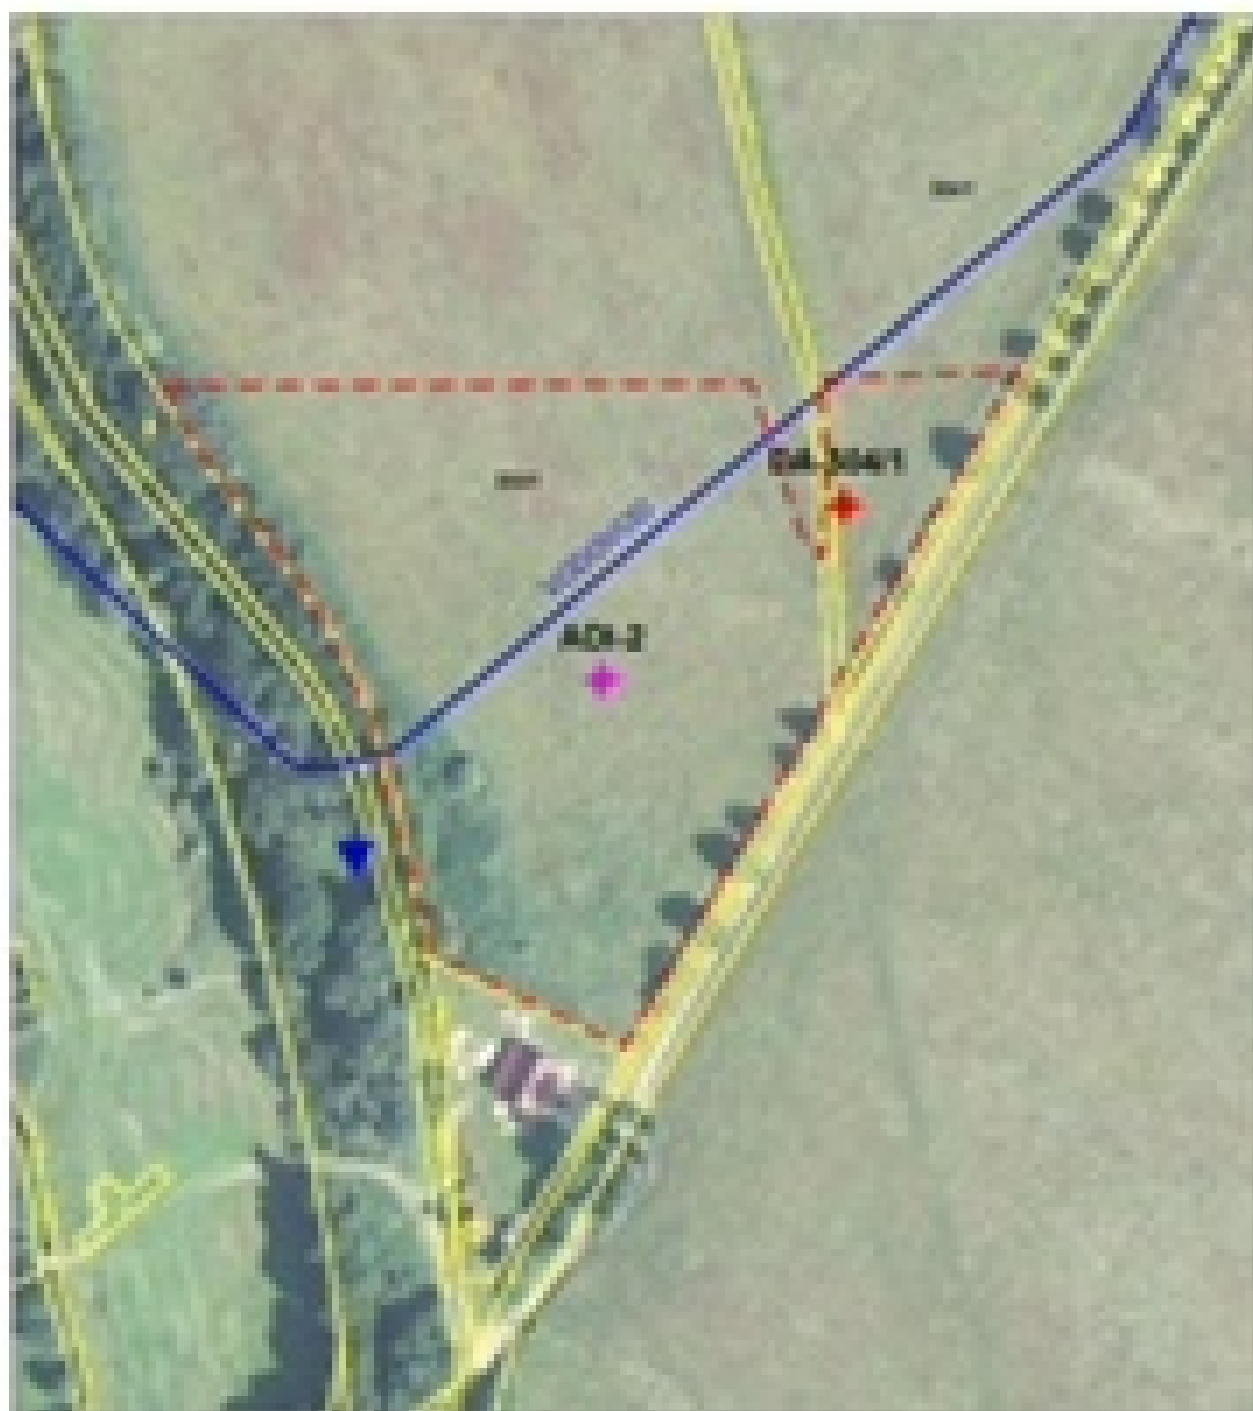
# KOPIE KATASTRÁLNI MAPY 1 : 2 000

V okolí nebyly evidovány domovní studny (příloha č. 3). V minulosti byly v okolí hloubené vrty pro zemědělské areály (29,0 m hluboký HV-11 a 40 m hluboký vrt

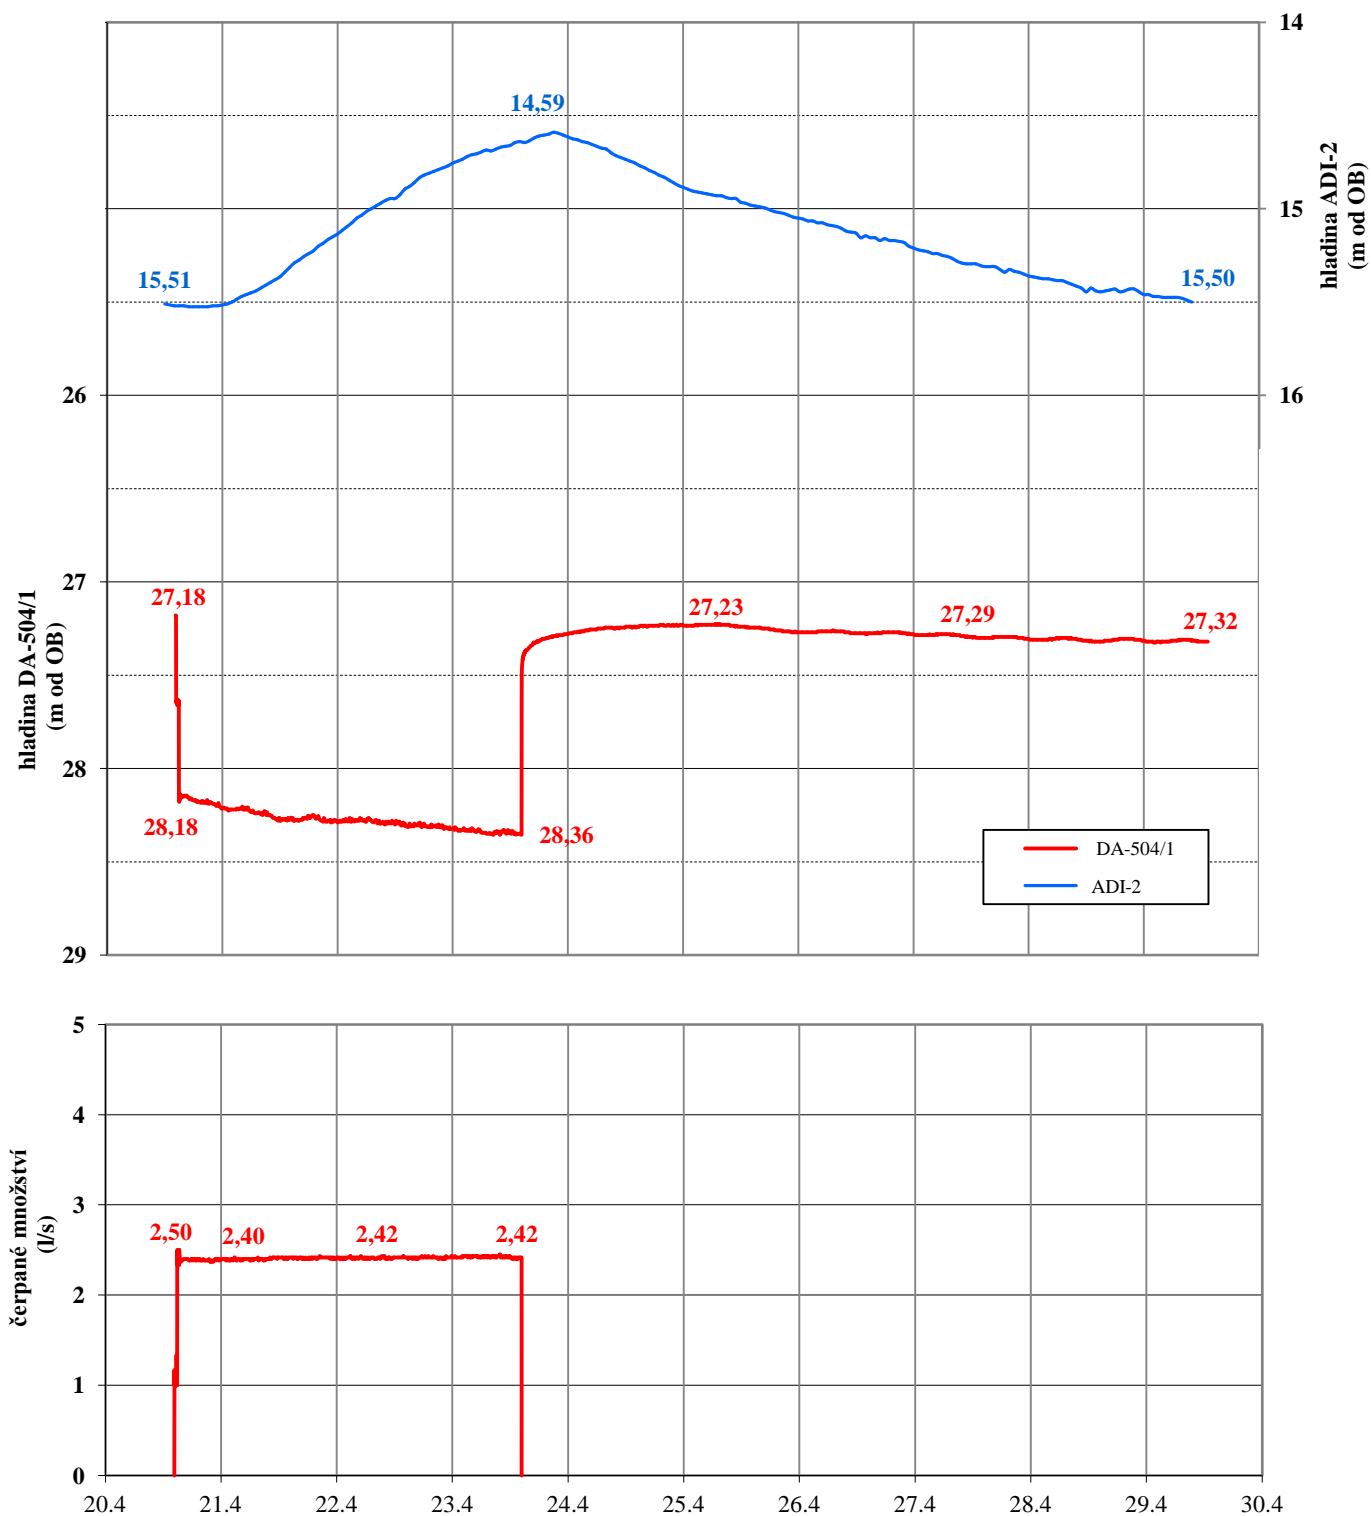
## GRAF ČERPACÍ ZKOUŠKY

Zkoušený objekt : **DA-504/1**  
Datum provedení : 20.4. - 29.4.2022  
Hloubka vrtu od OB: 72,35 m

Typ čerpadla : V4P 6010  
Sací koš v hloubce od OB : 64,0 m  
Odměrný bod (OB) : okraj zárubnice  
( 0,35 m nad terénem)

Pro zjištění využitelné vydatnosti byla 20.-23.4.2022 provedena čerpací zkouška (příloha č. 7). Bylo použito ponorné čerpadlo V4P 6010, zapuštěné do hloubky 64,0 m od okraje výstroje (odměrný bod OB 0,35 m nad terénem). Hladina se před zkouškou nacházela v úrovni 27,18 m od okraje výstroje. Čerpání bylo zahájeno vydatností 1,0 l/s. Hladina po 10 minutách čerpání zaklesla do úrovně cca 27,65 m od OB. Po 35 minutách se zvětšila vydatnost čerpání na 2,4 l/s. V 60. minutě od začátku čerpání se úroveň hladiny nacházela v 28,16 a pokles hladiny se značně zpomalil, až stagnoval. Na konci čerpání se hladina nacházela v úrovni 28,36 m od odměrného bodu.

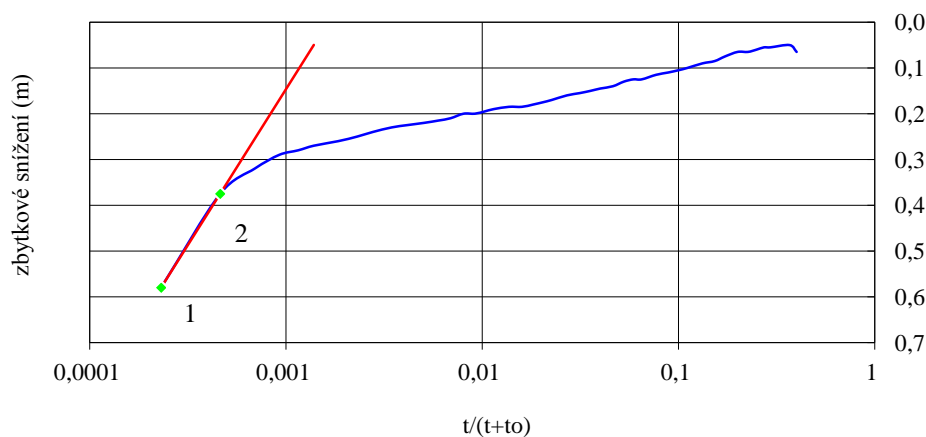
### Graf stoupací zkoušky

sklon přímkového úseku závislosti  $i = dH / d \log (t/(t+t_0))$

koefficient průtočnosti  $T \text{ (m}^2/\text{s)}$

koefficient filtrace  $k \text{ (m/s)}$

**$i = 0,68$**

**$T = 6,5E-04$**

**$k = 1,4E-05$**

Po 3 dnech bylo čerpání ukončeno a následovala stoupací zkouška v trvání 6 dní. Vzestup hladiny byl zpočátku velmi rychlý. V 2. minutě hladina nastoupala do úrovně 27,56 m. Po 10 minutách byla hladina v úrovni 27,43 m od OB. Poté se rychlost vzestupu hladiny zpomalila. Během následujících 2 dnů vystoupala hladina až na úroveň 27,23 m. Následně začala hladina vrtu opět klesat, až na hodnotu 27,32 m od OB. Záznam o měření hladiny a početní zpracování stoupací zkoušky je v příloze č. 8. Zkouška byla vyhodnocena Jacobovou metodou přímkové aproximace. Otevřený úsek jsme počítali pro celý zvodněný úsek pod těsněním, tj. metráž 27,18-72,35 m od odměrného bodu. Výsledky čerpací a stoupací zkoušky jsou uspořádány v tabulce.

Hladina před čerp. (m od paž.)	Q (l/s)	Hladina při čerp. (m od paž.)	Hladina po stoup. (m od paž.)	Zbytkové snížení (m)	T (m <sup>2</sup> /s)	k (m/s)
27,18	2,42	28,36	27,23	0,05	$6,5 \cdot 10^{-4}$	$1,4 \cdot 10^{-5}$

Vypočtené parametry svědčí o střední až vyšší průtočnosti a propustnosti zastiženého zvodněného úseku. Hladina vody ve vrtu se po ukončení zkoušky nacházela v úrovni o 0,05 m nižší, než na začátku čerpání, což ukazuje na odčerpání malé části dynamických zásob. V průběhu stoupací zkoušky došlo k rychlému doplňování vodního sloupce. Při čerpací zkoušce bylo vyčerpáno celkem cca 625 m<sup>3</sup> vody. V denním cyklu odběru, který bude mnohem menší než během čerpací zkoušky, je možné očekávat bezproblémový vzestup hladiny na původní úroveň.
