**Vyhodnocení rizika kolizí ptáků s transparentními a reflexními materiály a návrh opatření k prevence kolizí ptáků k záměru „Willow resort Rokytnice“**

Trigema Textilka Rokytnice s.r.o., Bucharova 2641/14, Stodůlky, 15800 Praha 5 (IČ 21165238)

DP Eco-Consult s.r.o., V Lukách 446/12, Hradec Králové (IČ 28766300)

**Zpracováno dne:** 11.9.2026

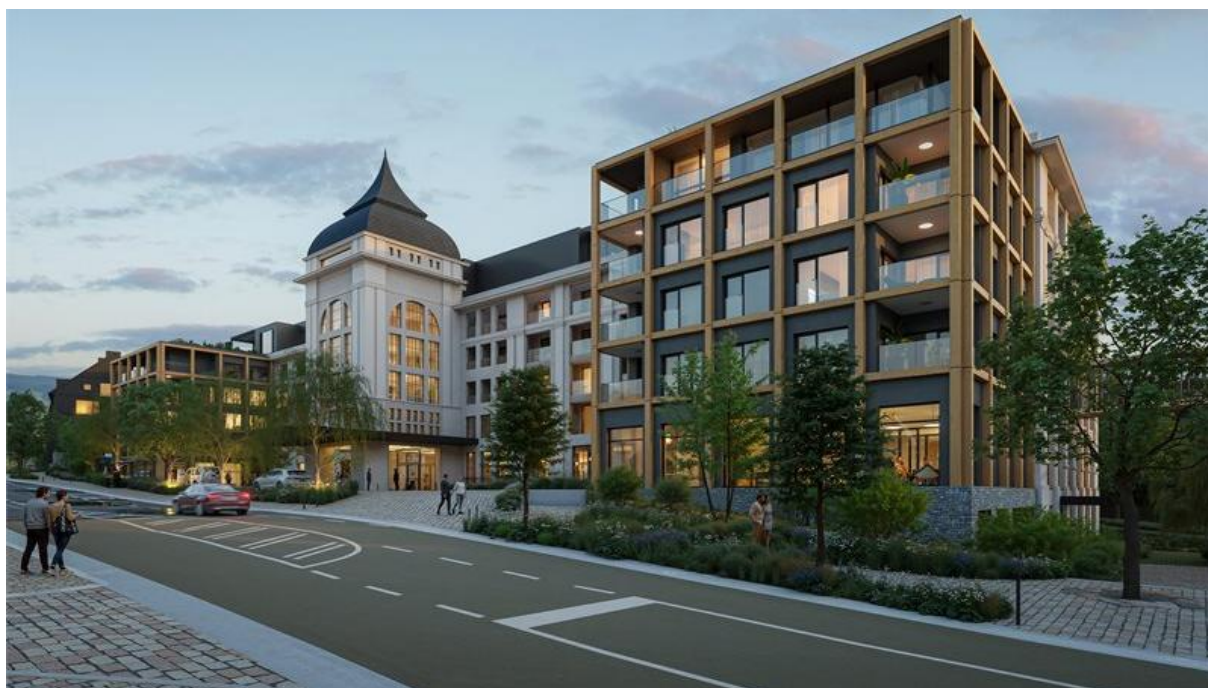
Historická fasáda budovy hotelu bude řešená jako KZS s minerální vatou v tl. 220 mm, na kterou se bude aplikovaná hrubá omítka s původním tvarováním. Fasáda přiléhající k potoku bude provedena jako dřevěná masivní, doplněná o skleněné zábradlí a hliníkové rámy oken. Fasády „přístavby tkalcovny“ budou v místech oken/balkonů s plechovým obkladem a skleněným zábradlím. Vizuální efekt těchto přístaveb doplní dřevěné trámy z masivu tvořící „rastr“ fasády a jednotlivých oken. U provětrávaných fasád se předpokládá s min. vlnou tl. 220 mm a difuzní otevřené folii k provětrávané mezeře. Fasáda na 6NP bude většinou řešena jako LOP ze sloupko-příčkového hliníkového systému doplněná antracitovým plechovým obkladem. Část spodní fasády bude tvořit kamenný sokl (obklad). Nad okny se počítá s umístěním exteriérových žaluzií.

Obr. 1 - Vizualizace plánovaného záměru – hotel – objekt bývalé tkalcovny (zdroj: investor)

Žádný z výše uvedených objektů nemá celkový obvodový plášť z reflexních materiálů. Je využita hrubá omítka, dřevo, plech. Sklo je využito u hotelu pro skleněné zábradlí a okenní výplně. Žádné opatření není nutno navrhovat/lze navrhnout polepy na skleněných zábradlí hotelu.

Výplně oken budou použity s reflexní úpravou, v úroveň odrazivosti nepřekročí 15 %. Nad okny objektu hotelu se počítá s umístěním exteriérových žaluzií na jižní, východní a západní fasádě. Na oknech objektů Kamenů budou umístěny venkovní žaluzie.

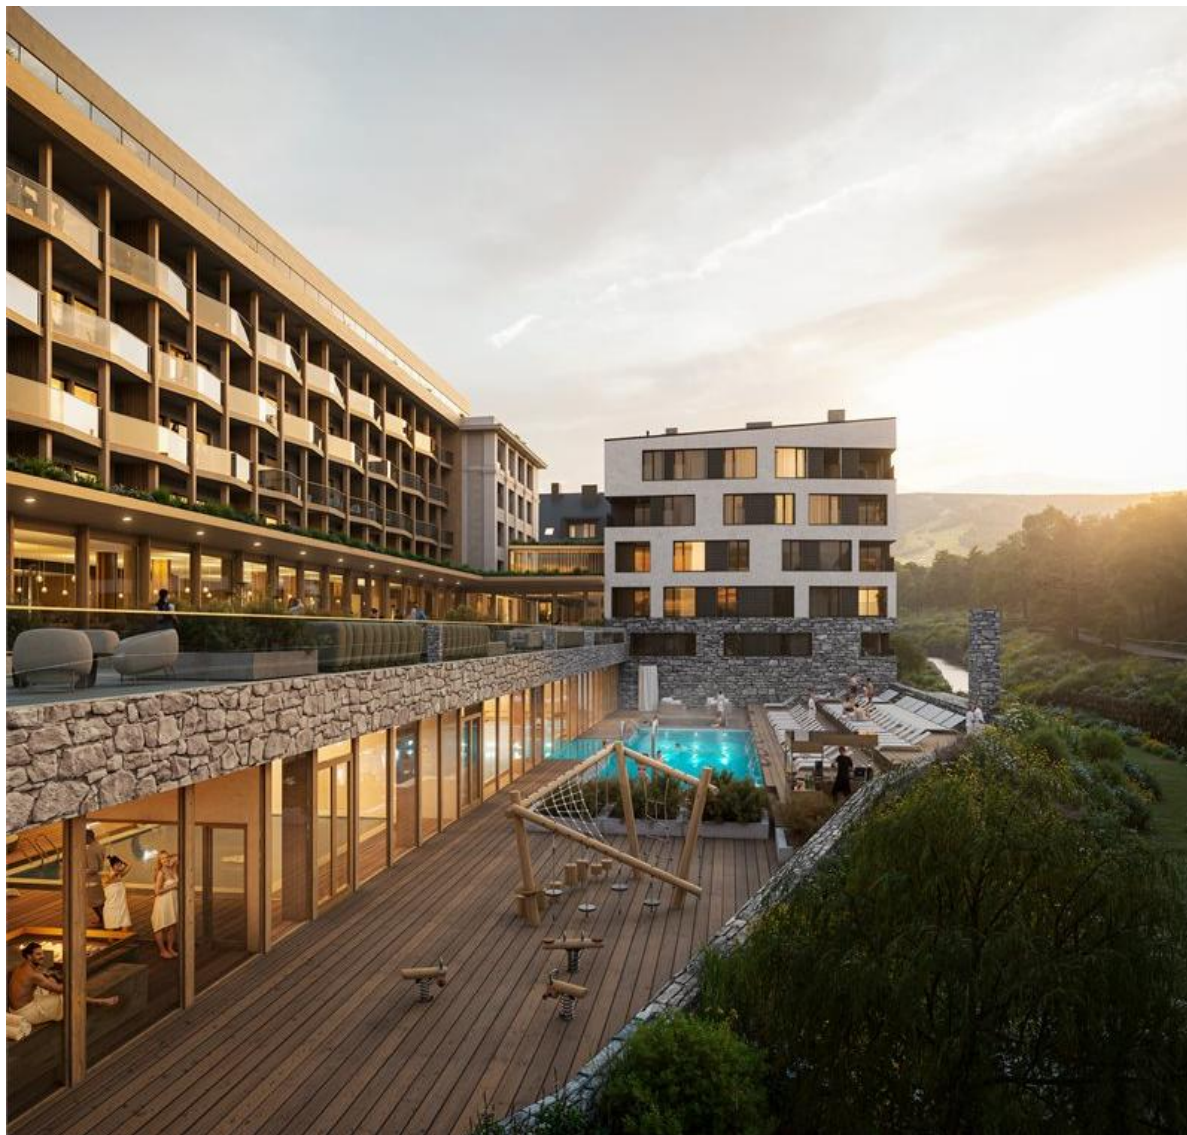
Fasáda apartmánového domu K1 bude řešena jako dřevěná provětrávaná fasáda (případně materiály obdobné vzhledu dřeva) na rošt. Zapuštěné části navazující na okna/balkony různě nerovnoměrně umístěné budou řešeny jako plechové. Obdobně jako u hotelu bude přízemní patro řešeno soklem z kamenného obkladu. Předpokládá se s minerální vatou v tl. 220 mm.

Fasáda objektu K2 a K3 bude řešena jako KZS s minerální vatou v tl. 220 mm a strukturovanou omítkou. Zapuštěné části navazující na okna/balkony různě nerovnoměrně

umístěné budou řešeny jako dřevěné. Obdobně jako u hotelu bude přízemní patro řešeno soklem z kamenného obkladu. Předpokládá se s minerální vatou v tl. 220 mm. Okenní otvory budou lemovány plechovým obkladem.

Obr. 2 – Vizualizace plánovaného záměru – propojení „Kamenů“ s hotelem (zdroj: investor)

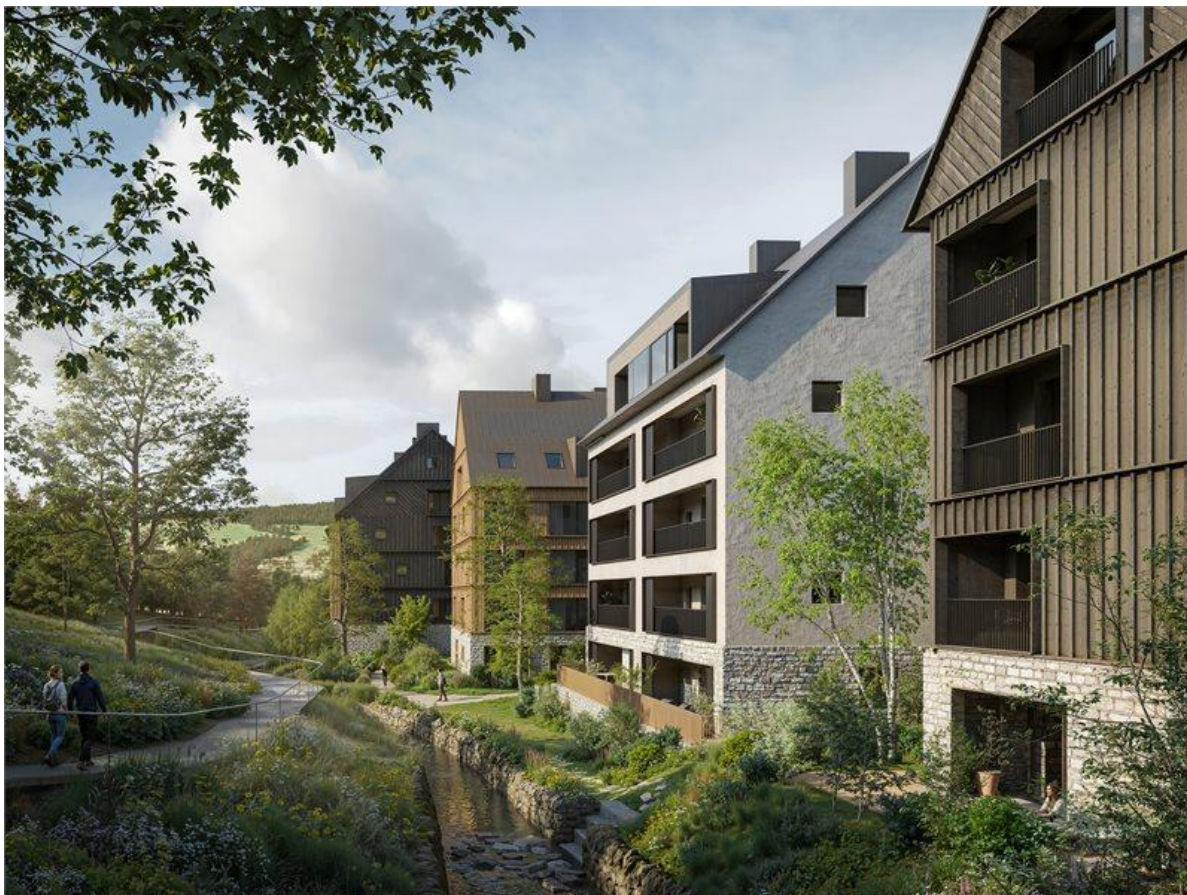
Fasáda bytových domů („Krkonosská vesnice“) V1, V3, V4, V5, V6, V7, V8 a V9 bude řešena jako provětrávaná dřevěná (případně materiály obdobné vzhledu dřeva). Předpokládá se s min. vlnou v tl. 220 mm a difuzní folii k provětrávané mezeře. Objekt V2 a V10 bude s omítkou s KZS.

Obr. 3 - Vizualizace plánovaného záměru – Vesnice (zdroj: investor)
