# **Odborné stanovisko**

**k objektu bývalé textilky**

**Horní Rokytnice 487**

**z hlediska výskytu zvláště chráněných druhů  
živočichů**

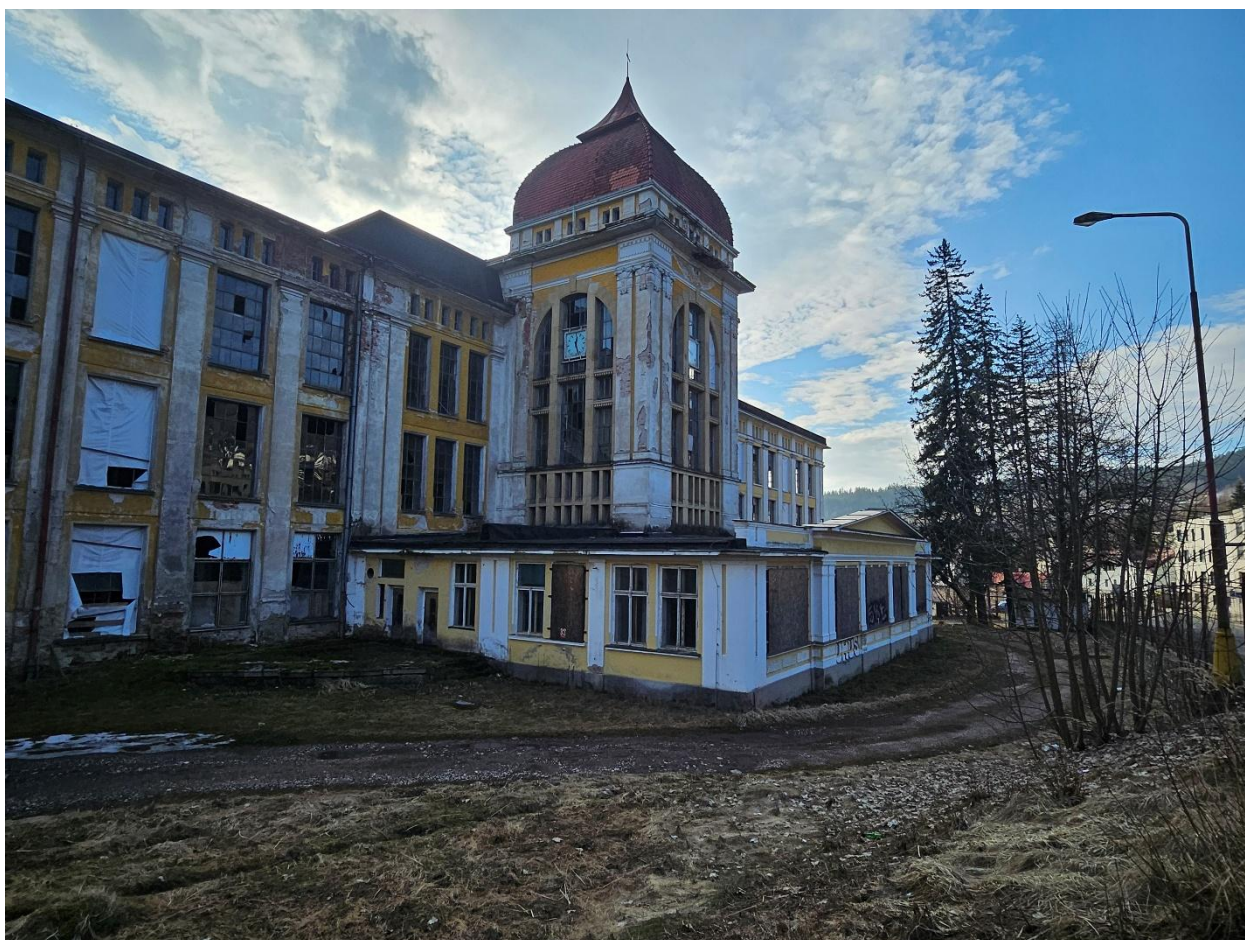
č.2 Severovýchodní pohled

Prohlídka se zaměřila nejprve na jednotlivé fasády objektu (obr.č. 2-8). Při ní byla kontrolována, vzhledem k termínu průzkumu mimo reprodukční období, především obvyklá místa úkrytu nebo hnízdění a tam byly hledány pobytové stopy (hnízda, trus, otěry a ušpinění svědčící o prolézání do pláště objektu, nebo potravní zbytky, aj.). Při podrobné prohlídce vyšších částí stavby byl využíván dalekohled Meopta 12 x 50 HD.

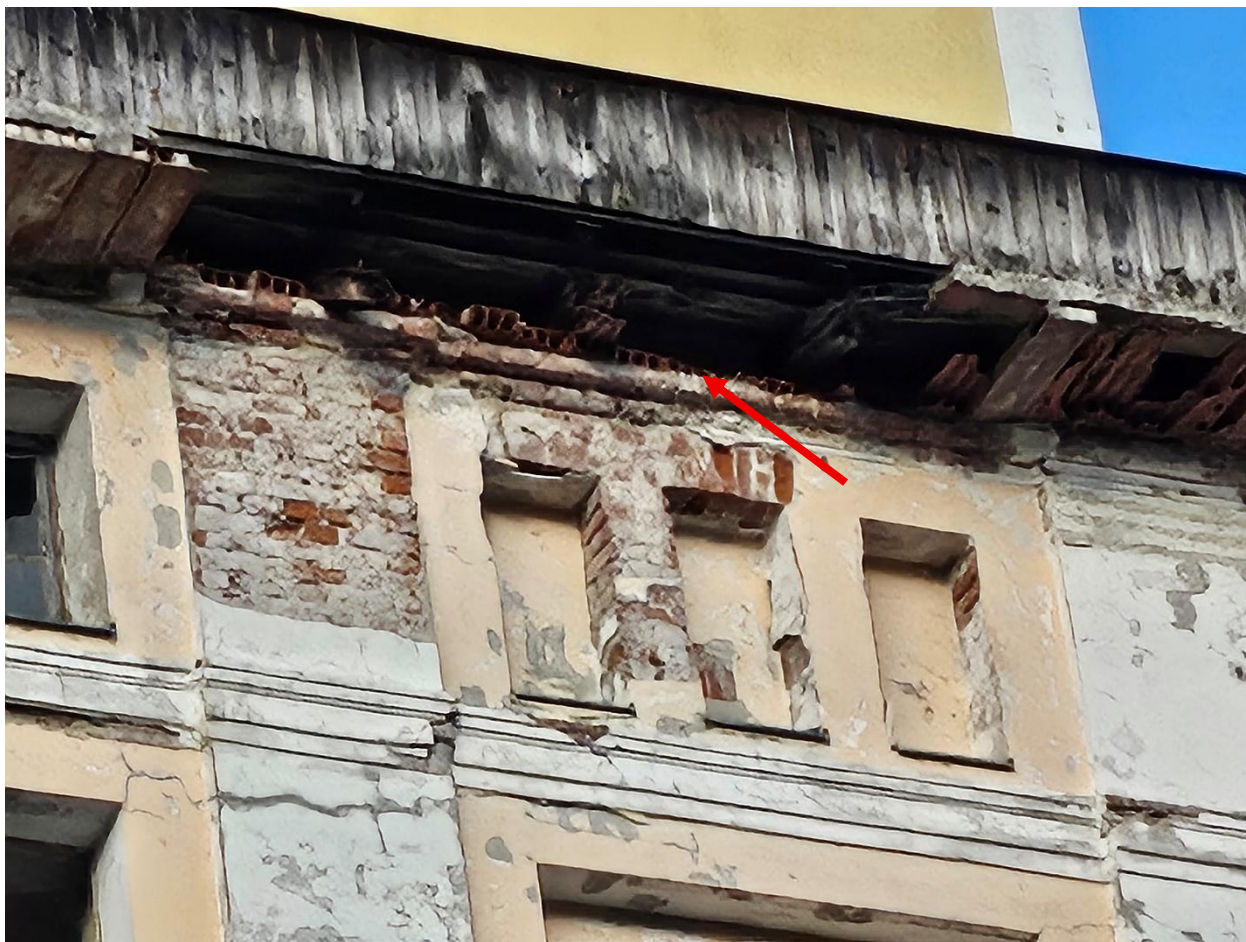
Prohlídkou jednotlivých fasád, oblasti atiky a podstřeší celého objektu byl potvrzen velký počet míst, kde by mohly potencionálně hnízdit některé z posuzovaných druhů (rorýs obecný, kavka obecná, poštolka obecná, rehek domácí, aj.) nebo kudy by se mohly dostávat do interiéru stavby (obr.č. 6-8). Jedná se především o spáry mezi záklopem střechy a atikou ale také okna, jejichž výplně jsou z velké většiny rozbité (obr.č. 3-5). Při prohlídce exteriéru bylo zaznamenáno teritoriální chování poštolky obecné (*Falco tinnunculus*), jejíž hnízdění na objektu je téměř určité i vzhledem ke starému trusu pod některými částmi (obr.č. 7). Je v celku pravděpodobné hnízdění i dvou párů. Přes veškerou snahu nebylo žádné jiné ptačí hnízdo v plášti budovy nalezeno a ani jiné pobytové stopy. Vzhledem k charakteru stavby a dispozici v terénu lze ovšem s téměř 100% jistotou predikovat hnízdění rorýsů obecných (*Apus apus*), rehka domácího (*Phoenicurus ochruros*), konipasa bílého (*Motacila alba*) a vrabce polního (*Passer montanus*), kteří byli kolem objektu pozorováni. Vzhledem k blízkosti Hutského potoka (nejbližší nároží budovy je cca 12 m od koryta) je možné předpokládat i zahnízdění konipase horského (*Motacilla cinerea*)

č.7 Detail části jižní strany-místo častého nalétání poštolky obecné

V rámci kompenzačních opatření za ztrátu hnízdiště začlenit do projektu nové stavby nebo staveb umístění několika specializovaných rorýsích budek o celkovém počtu min. 10 hnízdních komor, dále dvou celoročních budek pro netopýry a dvou budek pro poštolky obecné (pokud budou výškové a ostatní parametry pro hnízdění poštolek nevyhovující, umístit budky na vhodná místa okolních dřevin).

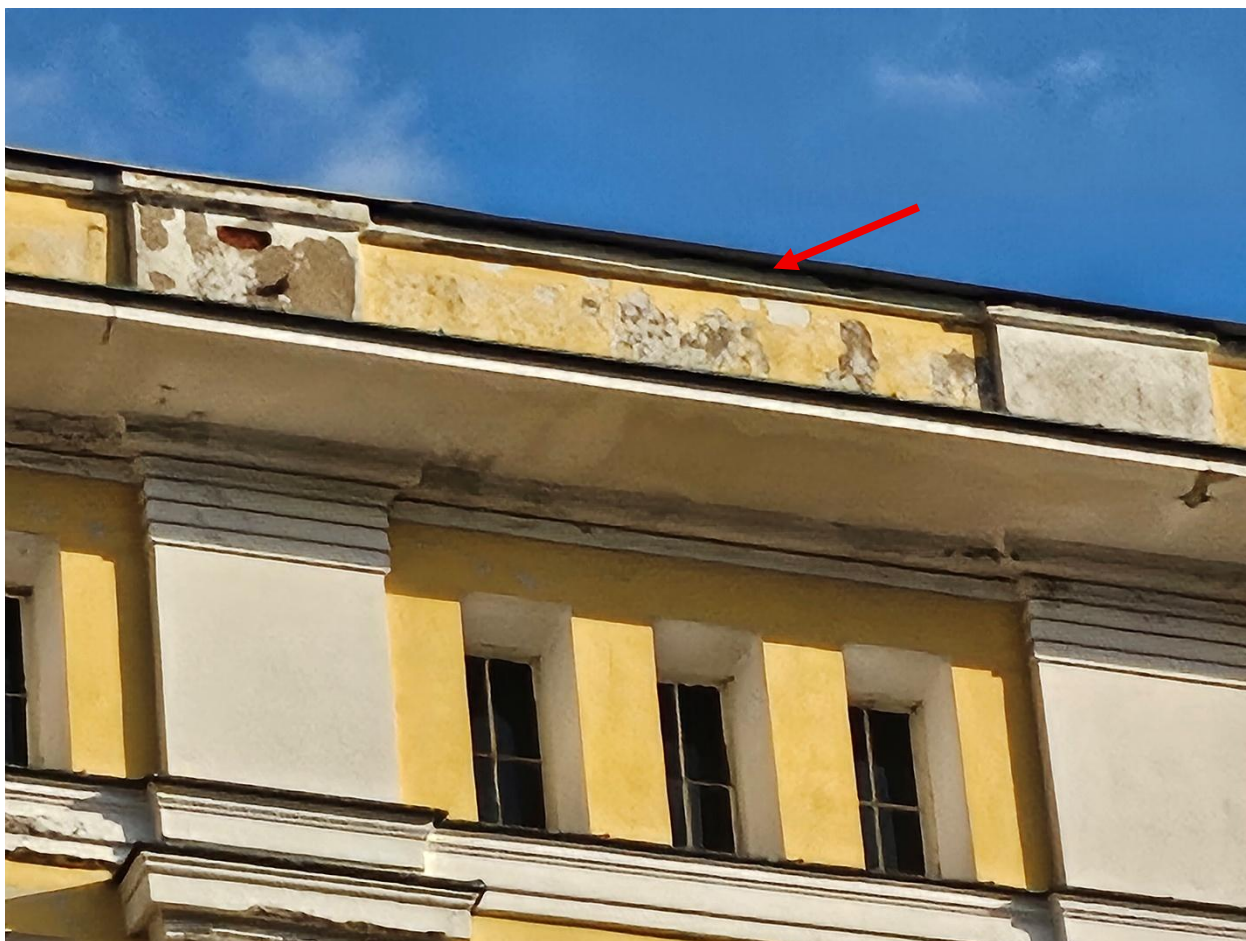
Při prohlídce půdních prostor, včetně věžičky, nebylo možné prohlédnout (ani s použitím endoskopické kamery) všechna relevantní místa kolem pozednic. Během prohlídky byl na více místech nalezen trus kuny skalní (*Martes foina*), což je v takovýchto objektech běžné (obr.č. 18). V této části stavby nebyly potvrzeny žádné známky po hledaných živočiších mimo starého trusu holubů „věžáků“. Přesto platí mé tvrzení z předchozího textu o velké pravděpodobnosti hnízdění rorýsů obecných v podstřeší. Je možné, že přítomnost kuny vytváří na živočichy predanční tlak a jsou jen na nepřístupných místech, těch je na stavbě v oblasti atiky hodně. Co se týká netopýrů, nebyly nikde objeveny jejich pobytové stopy (trus) ale nelze vyloučit jejich ukývání mimo zimní období v přístupném prostoru podstřeší (obr.č. 6, 8).

č.8 Další část atiky s viditelnou spárou pod přesahem střešní krytiny

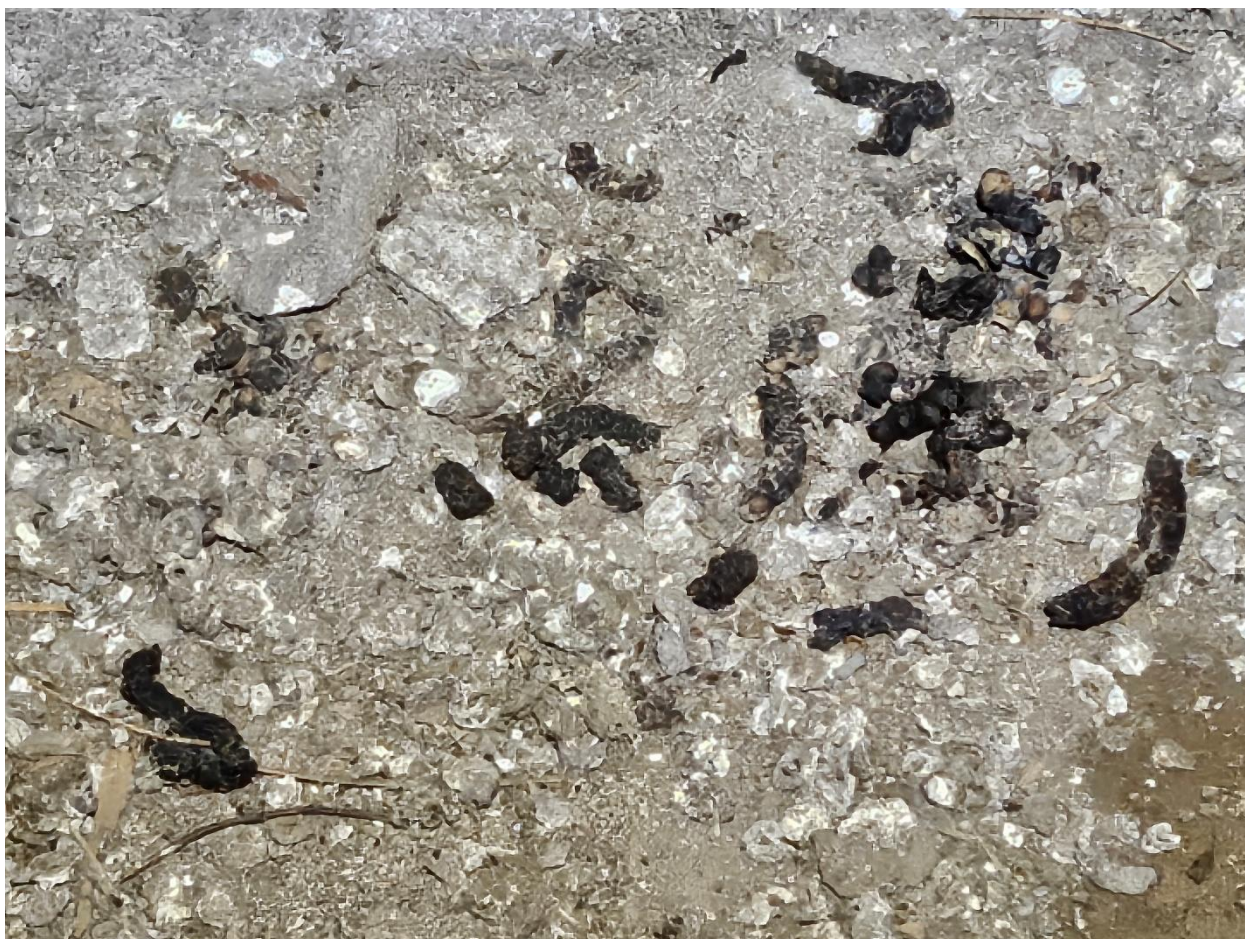
č.18 Trus kuny skalní (*Martes foina*) na půdě věžičky

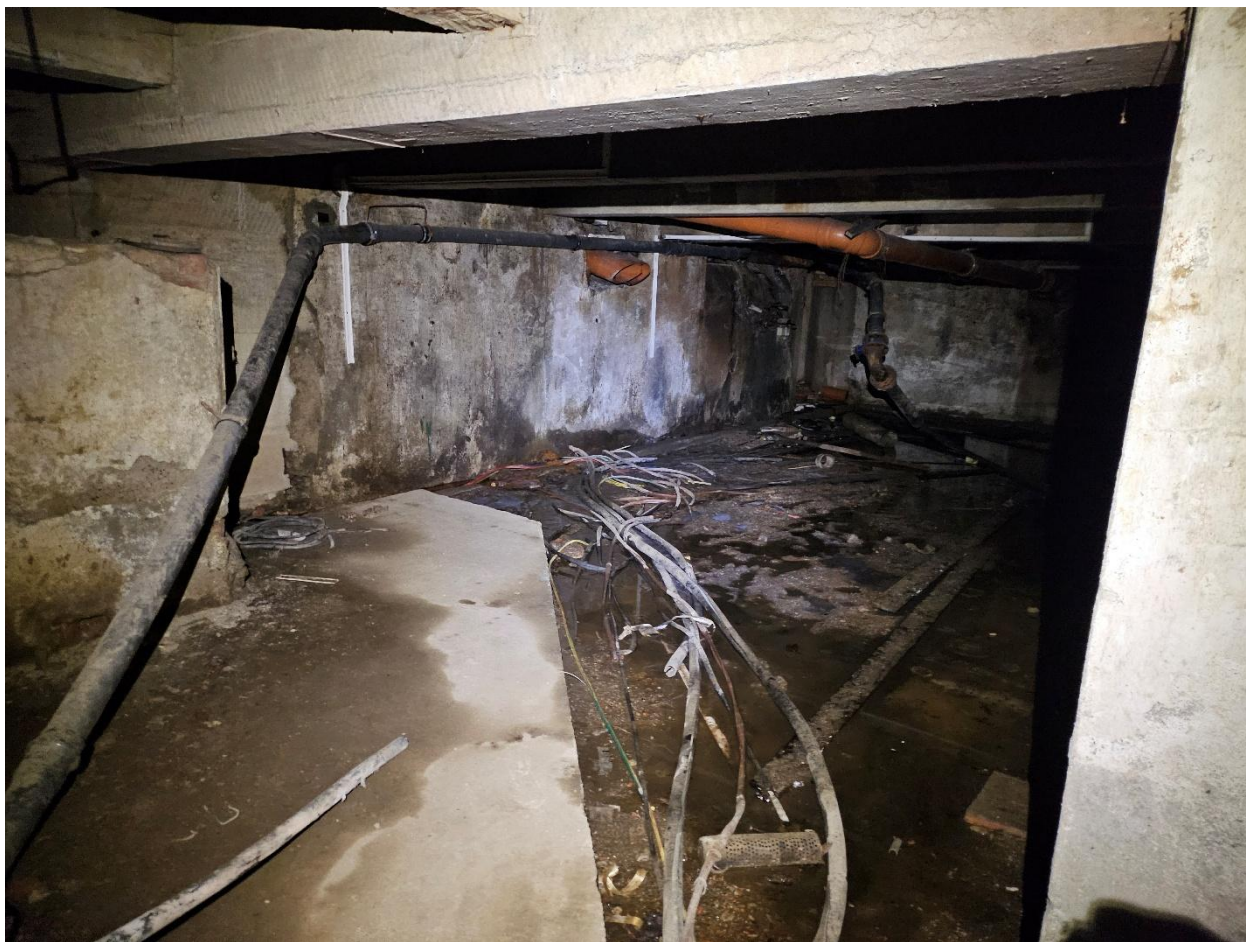
č.19 Sklepní prostory

V poslední fázi prohlídky objektu byl prohlížen sklep, který by mohl být vhodným místem pro zimování netopýrů (obr.č. 19,20).

Poslední část prohlídky stavby byla zaměřena na sklepní prostory. Ty jsou částečně mělce zatopené, voda sklepem částečně protéká (obr.č. 19, 20). Zde se pozornost zaměřila na netopýry, v tomto místě by mohli zimovat. Prohlídka proběhla s negativním výsledkem.

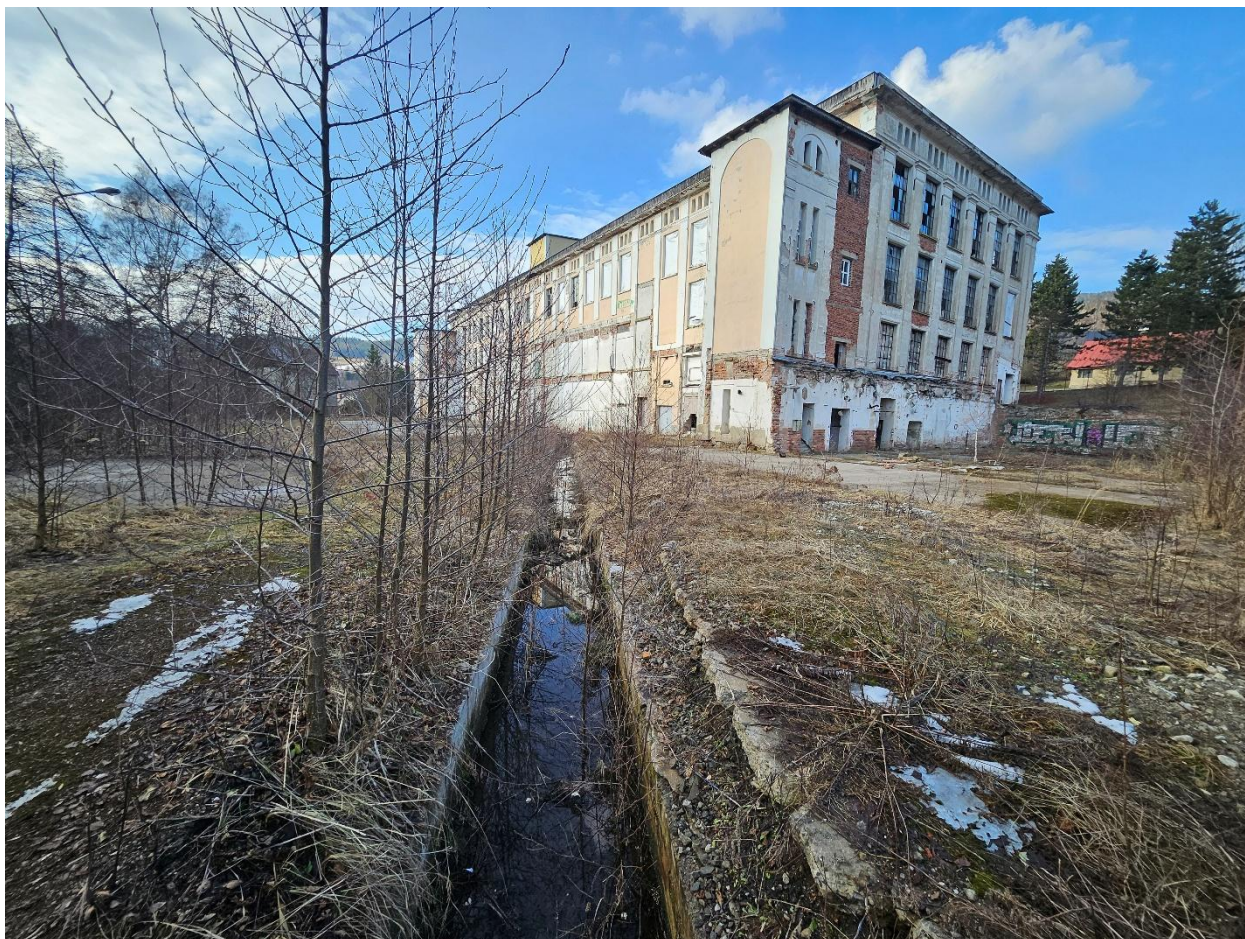
Okrajová pozornost (nepatří k náplni posouzení, ale souvisí) byla věnována kanálům/korytům a potrubí původně přivádějícím a odvádějícím vodu z blízkého Hutského potoka (obr.č. 21, 22).

Nakonec proběhla zevrubná prohlídka kanálu původně přivádějícího vodu a odkrytého místa soutoku jakýchsi podzemních stok pod budovou na západní straně. Voda přítokem dosud v malé míře protéká a je pravděpodobně zdrojem mělkého zatopení sklepních částí.

č.21 Bývalý náhon původně vedoucí vodu pod budovu
