PROTOKOL O ZKOUŠCE Č. 7238-203-24

Komunikace III. třídy ul. Ořešská a Dálnice D0 (Pražský okruh)	Paré PDF
Měření hluku ze silniční dopravy Měření zbytkového hluku v lokalitě	Revize 0

Zařízení: Komunikace III. třídy ul. Ořešská a Dálnice D0 (Pražský okruh).
Objednatel: AFRY CZ s.r.o., Magistrů 1275/13, 140 00 Praha 4
Účel měření: Měření hluku ze silniční dopravy ve venkovním prostoru. Měření zbytkového hluku v lokalitě. Kontrolní měření.
Datum měření: Úterý 10.9. 2024; 07:00 h – středa 11.9. 2024; 07:00 h
Středa 18.9. 2024; 07:30 h – čtvrtek 19.9. 2024; 07:30 h

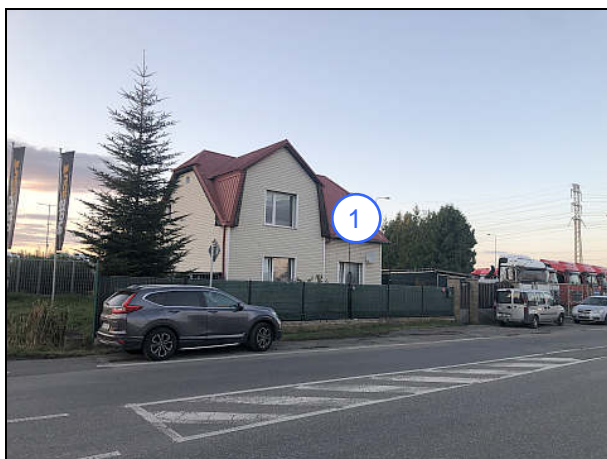
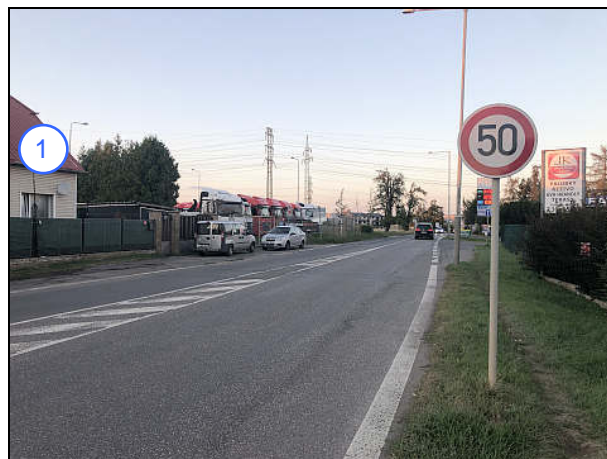
Bod 1 – Hranice p.p.č. 1717/2 u objektu k bydlení č.p. 738, ul. Ořešská, Praha – Řeporyje.

Mikrofon na prodlužovacím kabelu byl umístěn na stativu ve výšce 4,0 m nad terénem, orientován kolmo na podélnou osu komunikace ul. Ořešská. Mikrofon se nacházel ve vzdálenosti 4,8 m od jihovýchodní fasády objektu k bydlení č.p. 738 v úrovni středu okna ve 2.NP. Rozhodujícím zdrojem hluku je silniční doprava na sledované komunikaci, ovlivnění hlukem z jiných zdrojů hluku je zanedbatelné. Nesouvisející rušivé hlukové události, jako jsou hlasové projevy osob a zvířat, výstražné signály integrovaného záchranného systému apod., jsou z náměru vyloučeny. Zbytkový hluk (pozadí) je tvořen hlukem z provozu vzdálenější komunikace Dálnice D0 (Pražský okruh).

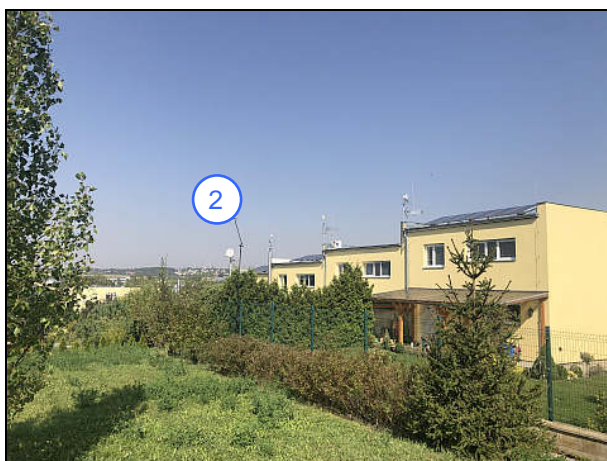
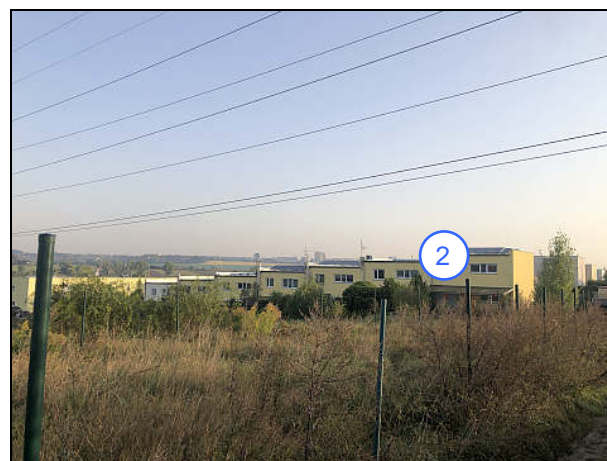
Bod 2 – Hranice p.p.č. 1533/79 u rodinného domu č.p. 1114, ul. Řadová, Praha – Řeporyje.

Mikrofon na prodlužovacím kabelu byl umístěn na stativu ve výšce 6,0 m nad terénem, orientován na dominantní směr šíření hluku – úsek komunikace Dálnice D0 (Pražský okruh). Mikrofon se nacházel ve vzdálenosti 10,4 m od jihozápadní fasády objektu rodinného domu č.p. 1114 v úrovni středu oken ve 2.NP. Rozhodujícím zdrojem hluku je silniční doprava na sledované komunikaci, ovlivnění hlukem z jiných zdrojů hluku je zanedbatelné. Nesouvisející rušivé hlukové události, jako jsou hlasové projevy osob a zvířat, výstražné signály integrovaného záchranného systému apod., jsou z náměru vyloučeny. Zbytkový hluk (pozadí) je tvořen hlukem z provozu Dálnice D0 (Pražský okruh) – hluk z provozu na této komunikaci se projevuje, jako ustálený nepřetržitý, působící kontinuálně v čase.

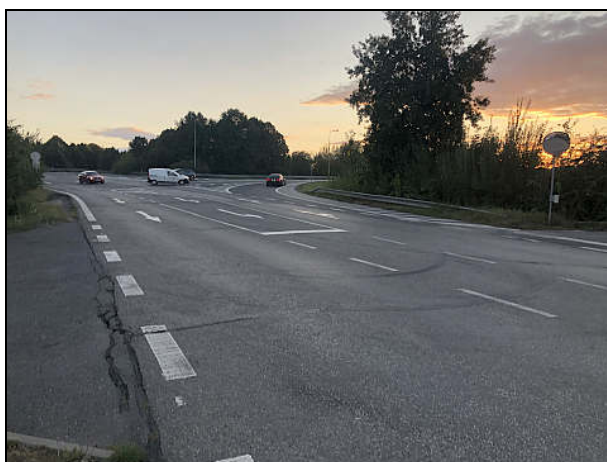
Komunikace ul. Ořešská ve směru na EXIT 19

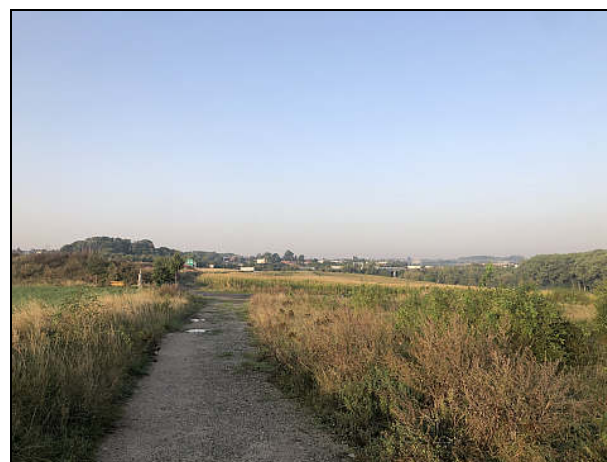
Pohled na Dálnici D0 od bodu 2.
