DENDROLOGICKÝ PRŮZKUM PRO PROJEKT „KOŠINKA II“

**Název:** Dendrologický průzkum pro projekt „Košíčka II“

**Datum terénního šetření:** 23.4. 2025

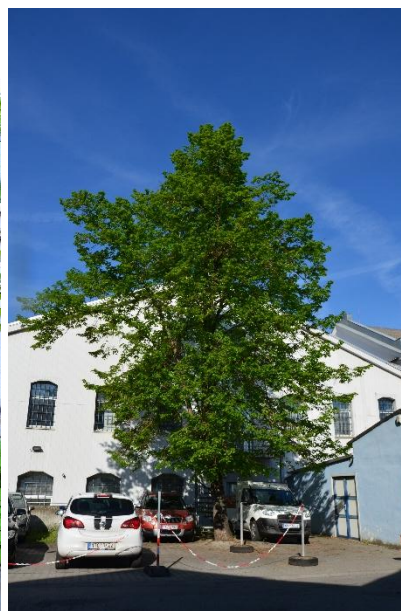
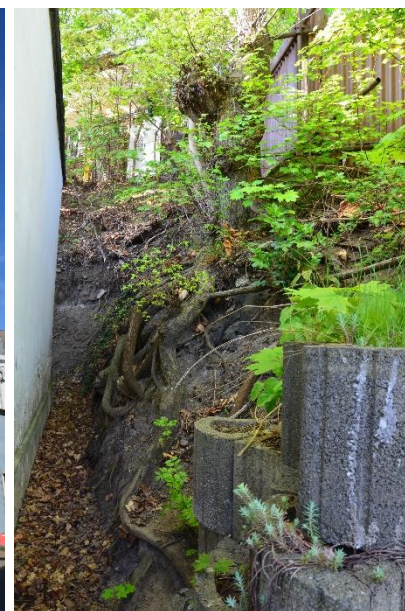
Většina řešeného území se nachází na nezpevněných čtvrtohorních sedimentech. Písek a štěrk – v mapě světle modré barvy (kód 2068). Porost v jižní části řešeného území se nachází na svahu asi 60°, dle geologické mapy jde území s výskytem zpevněných sedimentů – droby, pískovce, prachovce a jílovité břidlice (v mapě světle hnědá barva, kód 542)

Obrázek 2 a 3: vlevo půdní mapa, řešené území zahrnuje plochy s kódy H18 a H98 (porost), vpravo geologická mapa, řešené území zahrnuje plochy s kódy 2068 a 542 (porost); zdroj: <https://mapy.geology.cz/pudy/>, <https://mapy.geology.cz/geocr50/>

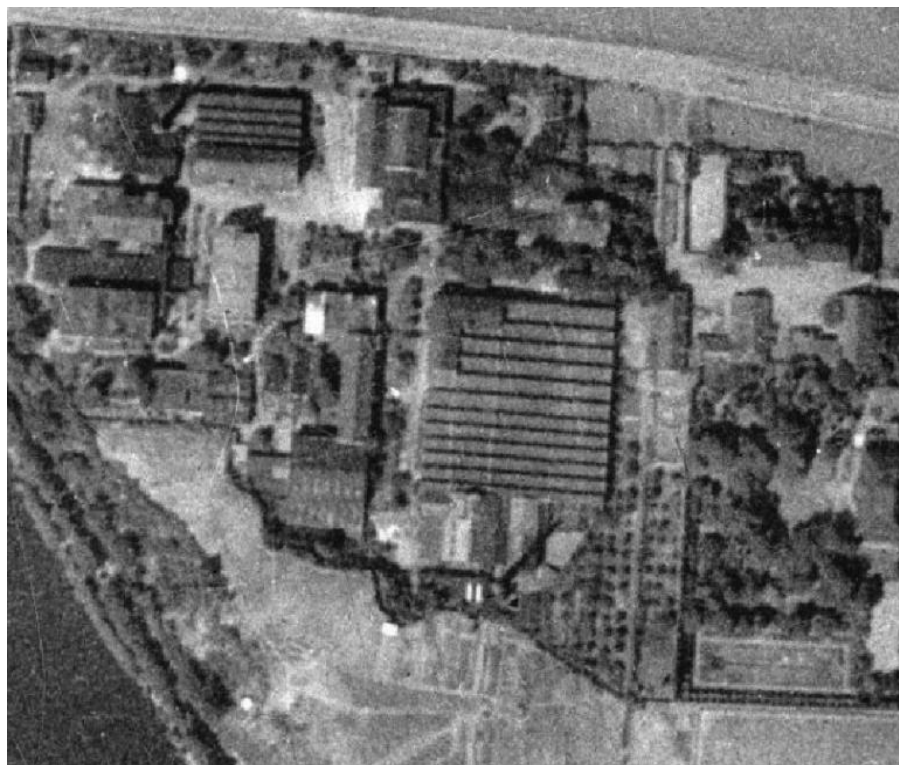
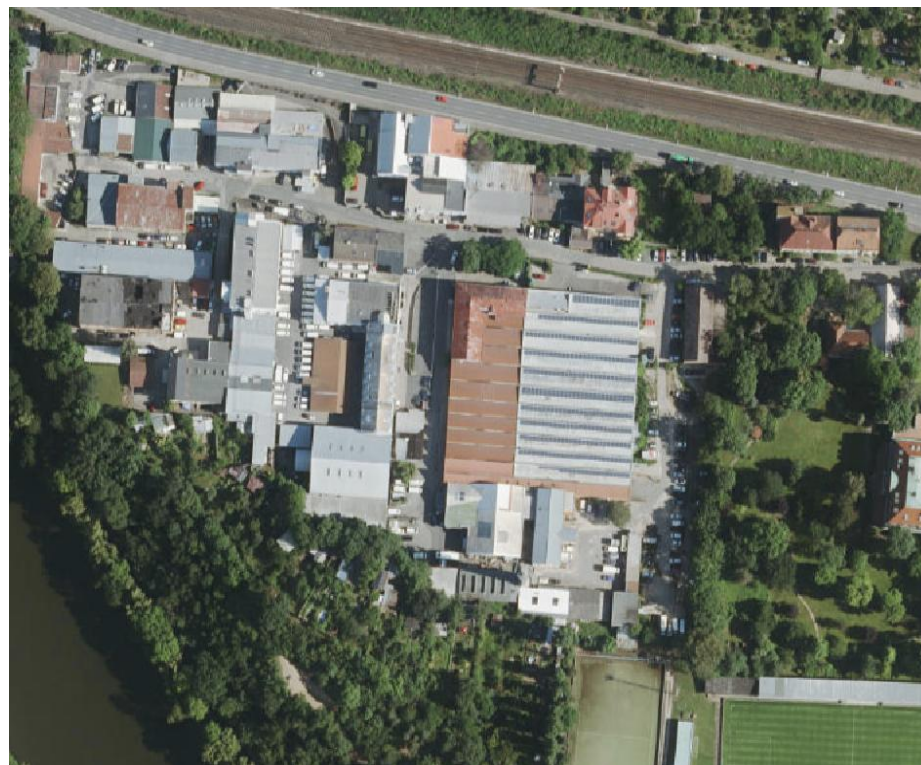
Celková podoba uspořádání areálu se od 30. let 20. století významně nezměnila. Významně však klesl podíl zeleně mezi budovami, která ustoupila zpevněným plochám a komunikacím, využívaným převážně k parkování.

Obrázek 4 a 5: porovnání historického ortofoto snímku (1938) se současným (2024); zdroj: <https://app.iprpraha.cz/apl/app/ortofoto-archiv/>

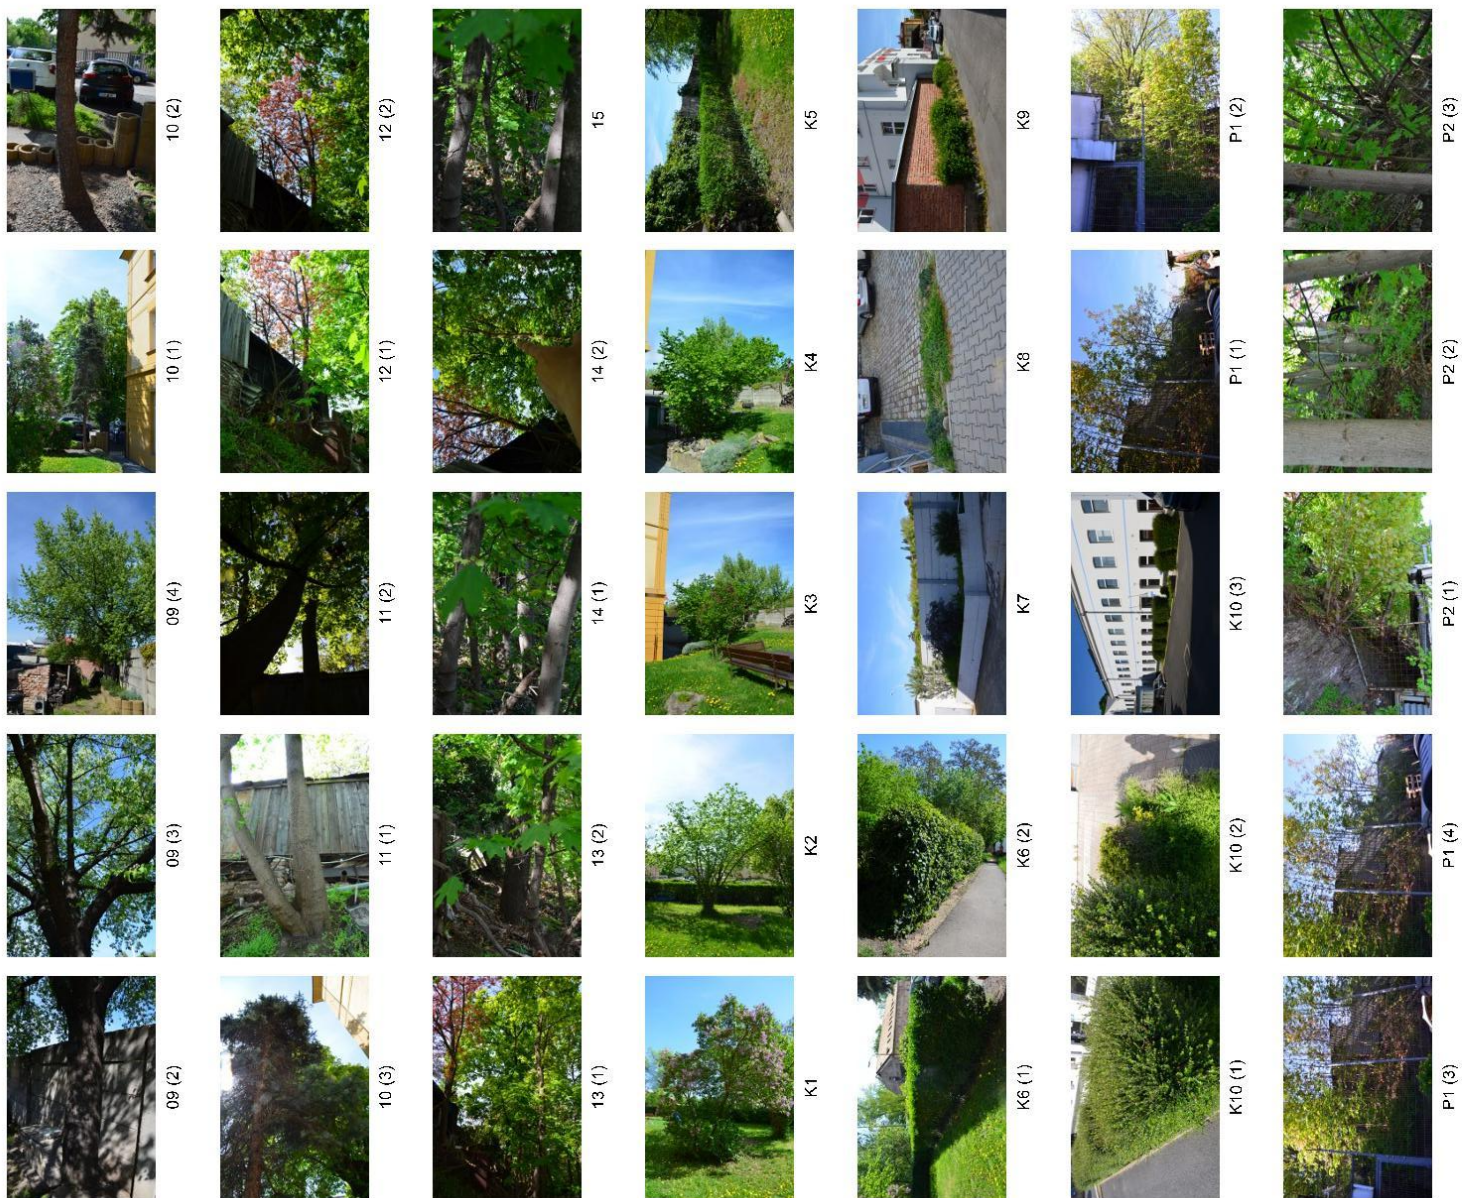
P2 (4)

Porost rostoucí na skále nelze vzhledem k charakteru plochy a nemožnosti průzkumu porostu podrobně a přesně hodnotit (je zapotřebí jištění, komplikovaný přístup a stabilita míst k zajištění). Porost byl hodnocen pouze ze dvou stanovišť, a to vršku, ale kraje skály - od báze kmene stromu číslo 11 na svahu a ze zadního dvora z pozemku parcelní číslo 13/74. Tím šlo vytipovat všechny nebo velkou většinu stromů, které budou ke kácení vyžadovat povolení. Stromy na skalním porostu vykazují bezproblémovou vitalitu, nebyly zaznamenány známky vývratu. Lze ale předpokládat sníženou stabilitu dřevin na skále.

| parcely v k.ú.<br>Libeň | pořadové číslo | typ vegetačního | taxon latinsky | taxon česky | Výška (m) | šířka koruny<br>(m)/pokryvnost u<br>skupin (%) | pěstební opatření | poznámka | vyžaduje povolení<br>ke kácení<br>(ANO/NE) |
|---|---|---|---|---|---|---|---|---|---|
| 13/74,<br>13/4 | P2 | por | Acer platanoides 70%, Acer<br>campestre, Sambucus nigra | javor mléč, javor babyka, bez černý | 4-11 | 100% | | hustý porost na skále; průměry na bázi 50% do 10 cm, 40% z<br>20 cm, 10% do 30 cm na bázi ostatní samostatně hodnocené<br>kam až šlo dohlédnout z vršku začátku skály pod první<br>chatičkou); porost je na vrstevnaté hornině, v porostu nejsou<br>vidět žádné vývraty | ANO (v případě<br>kácení plochy nad<br>40 m <sup>2</sup> ) |
