**II/116 Srbsko, II/201 Velká Buková, II/116
Hostim - havárie skalních masivů**

**Příloha č. 2 – Posouzení vlivu záměru na lokality soustavy
Natura 2000 dle § 45i zákona č. 114/1992 Sb.**

Posouzení vlivu záměru na lokality soustavy Natura
2000 dle § 45i zákona č. 114/1992 Sb., o ochraně
přírody a krajiny v platném znění

**II/116 Srbsko, II/201 Velká Buková, II/116
Hostim – havárie skalních masívů**

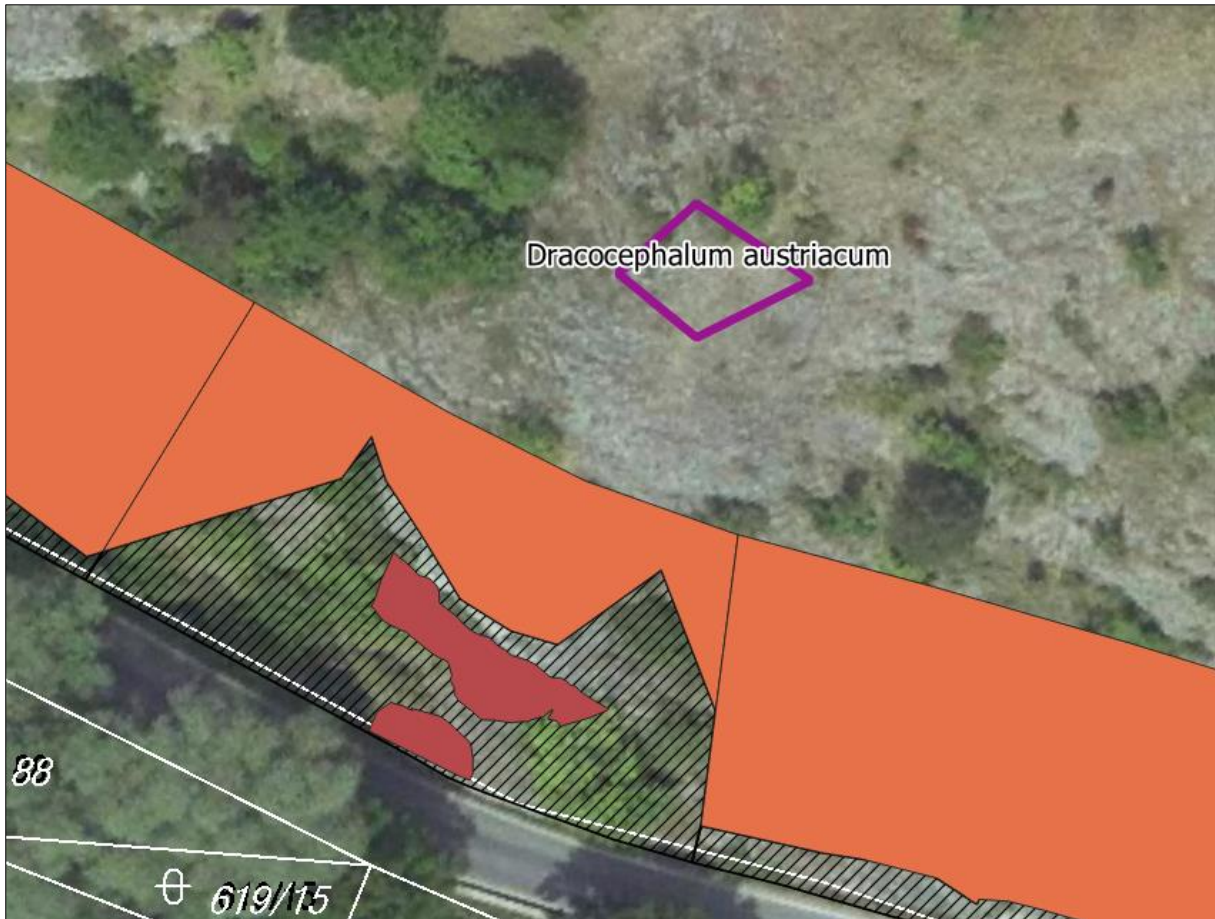
Obr. 8: Vymezení lokality včelníku ve vztahu k navrženému rozsahu sanací

Několik kvetoucích bylo nalezeno na skalách v Srbsku nad výlomem č. 4. Celková populace čítá 29 jedinců a nachází se ve vrcholové partii skalního výchozu (Czernik 2024). Prach (NDOP AOPK ČR 2024) uvádí ze stejného místa z roku 2023 nález pěti kvetoucích trsů (2+10+2+14+1 kvetoucích lodyh). Uvedena je úvaha o původnosti, zda se nejedná o starou výsadbu. Stejnou lokalitu uvádí také Hummel z roku 2013 (NDOP AOPK ČR 2024), který zde zaznamenal 6 trsů na dvou blízkých mikrolokalitách, které byly vysazeny v nedávné minulosti.

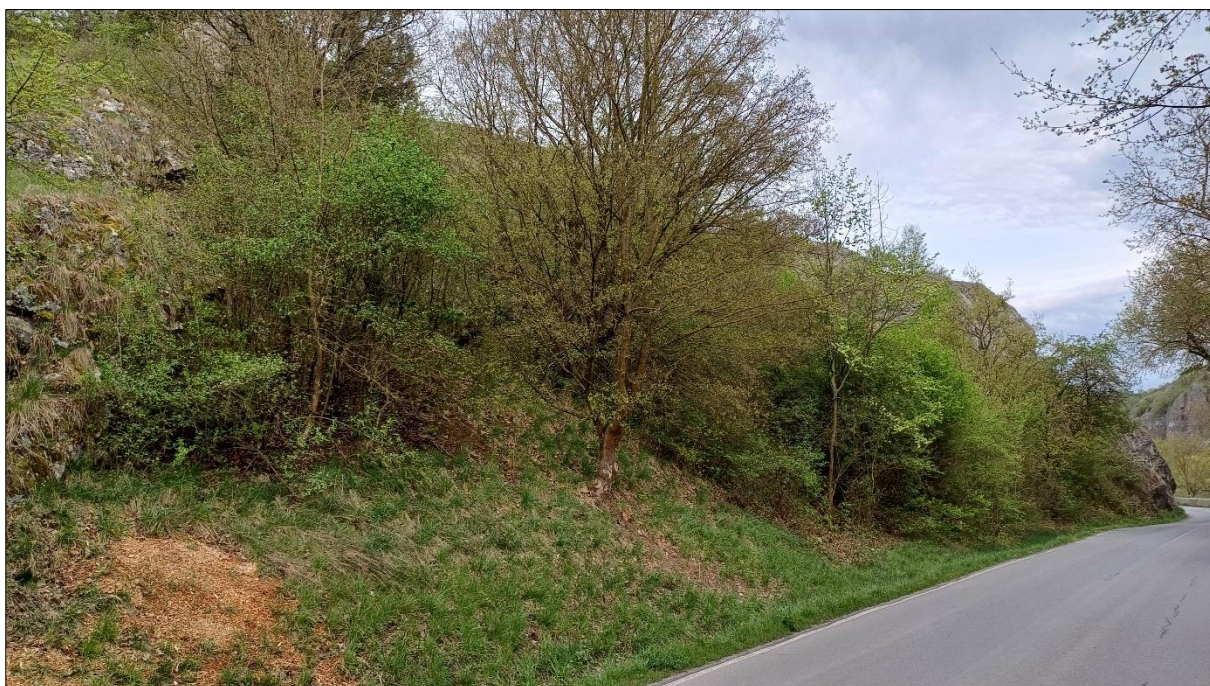
Obr. 12: Pohled na spodní části skalních výchozů stíněných náletovými dřevinami

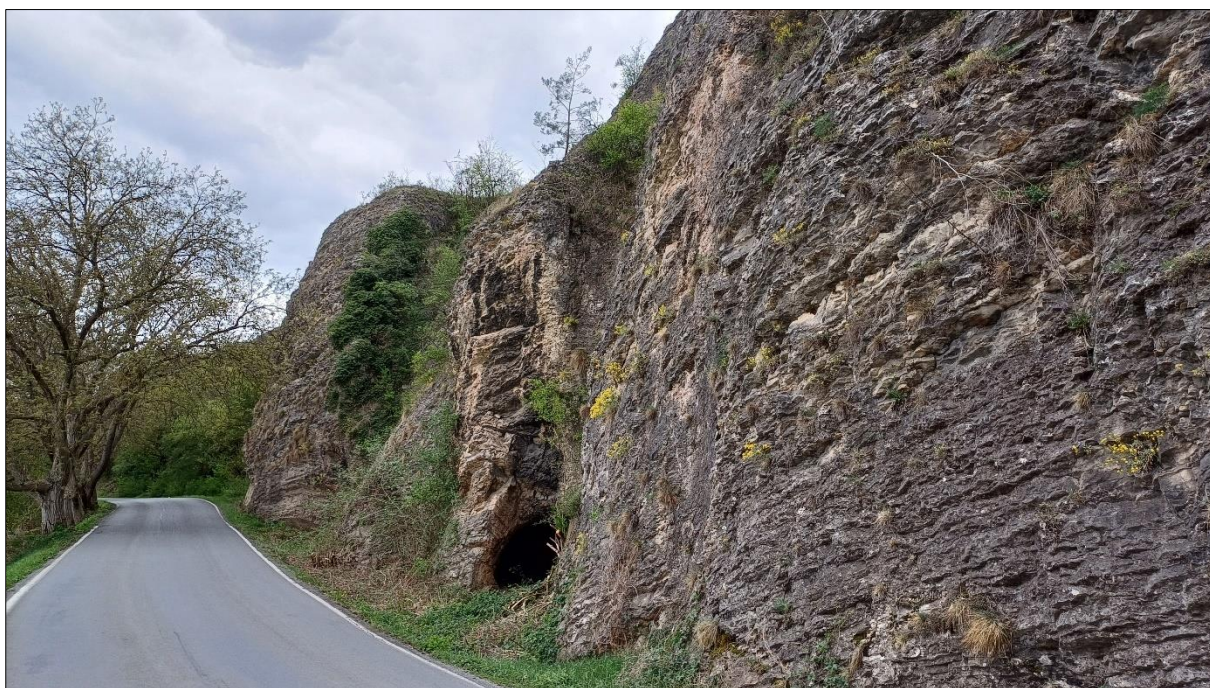
Obr. 14: Charakter skalních výchozů v okolí lokality 8

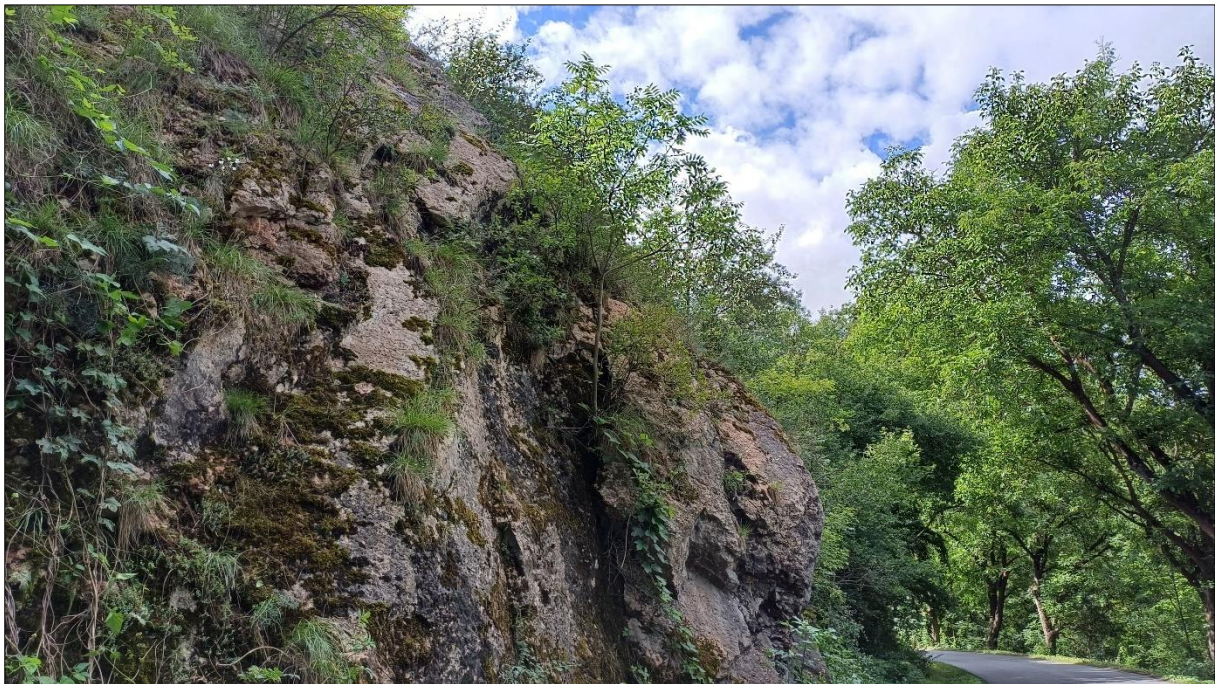
Obr. 16: Lokalita 1, odstraněny budou bloky zjevně postižené puklinovým systémem o rozloze 72 m²

V rámci stanoviště 6190 je v lokalitách s označením 1; 2; 4; 4-5; 7-; 7-8 navrženo odlamování zjevně nestabilních bloků o celkové rozloze 476 m² a půdorysné rozloze 203 m². V tomto případě dojde k odstranění skalních bloků včetně celé plochy stanoviště 6190. V případě lokality 1, 2 a 4 budou odstraněny poměrně rozsáhlé bloky o rozloze 63, 249 a 124 m². Ve spodních partiích jsou poměrně hustě pokryty chmelem otáčivým, zčásti jsou zastíněny zmlazujícími dřevinami. V případě lokality 4 se jedná o část skály v těsné blízkosti silnice a poměrně rozsáhlý skalní výchoz vyčnívající nad terasou zarůstající zmlazujícími dřevinami.

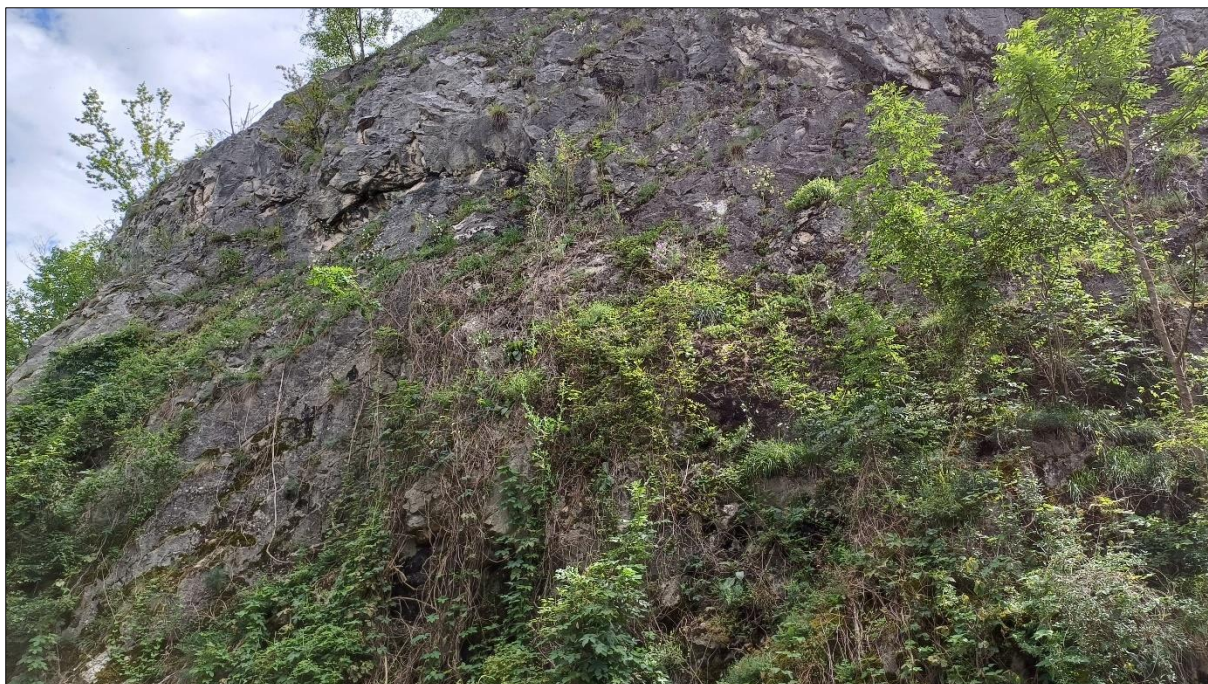
Obr. 17: Lokalita 2, odstraněny budou bloky zjevně postižené puklinovým systémem o rozloze 238 m²

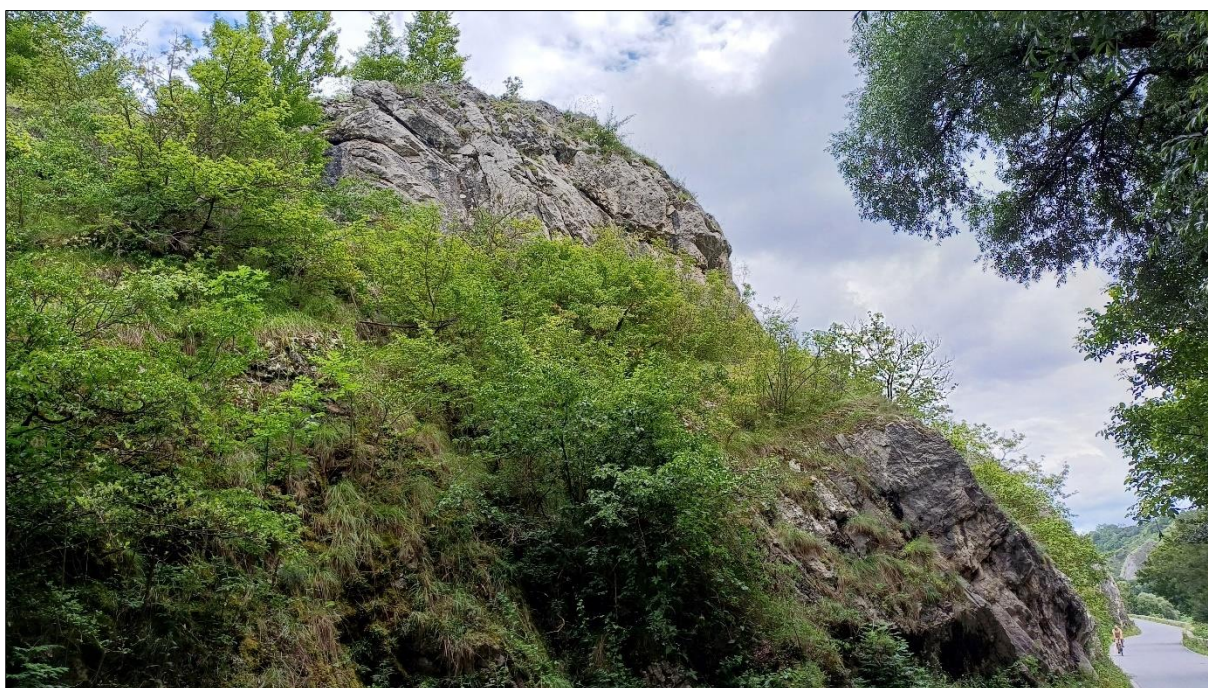
Obr. 18: Lokalita 4, odstraněny budou bloky zjevně postižené puklinovým systémem o rozloze 124 m²

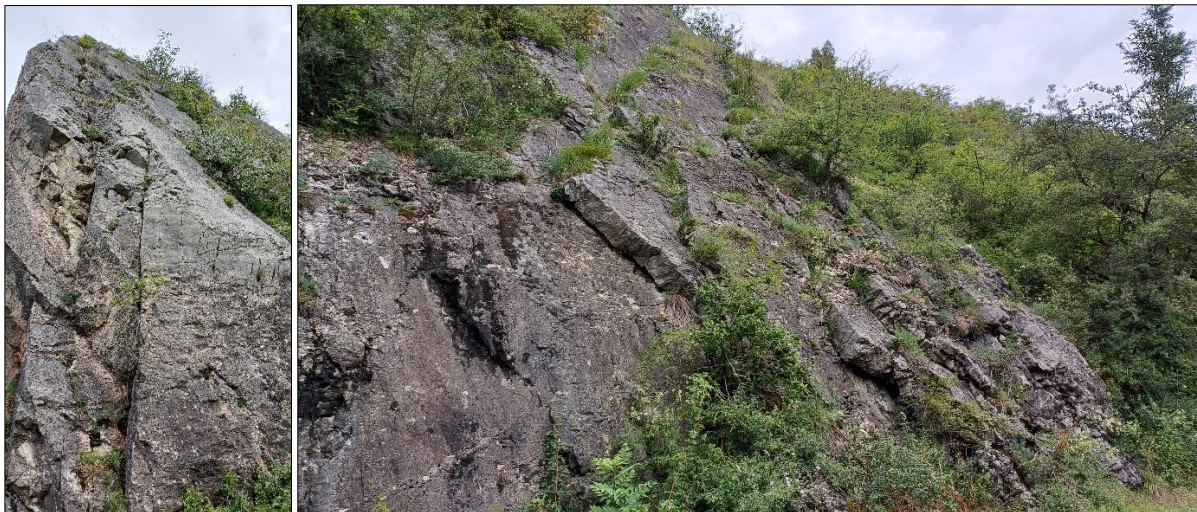
Obr. 19: Lokalita 5, odstraněny budou bloky zjevně postižené puklinovým systémem o rozloze 25 m²

V rámci stanoviště 6210 je v lokalitách s označením 5, 8 a 8- navrženo odlamování zjevně nestabilních bloků o celkové rozloze 496 m² a půdorysné rozloze 77 m². V tomto případě dojde k odstranění skalních bloků včetně celé plochy stanoviště 6210. V případě lokality 5 jde o skalní bloky s nižším zastoupením vegetace. V případě lokality 8 jde o poměrně rozsáhlé části se specifickým vrstvením, které ve spodní části skal přerůstají chmelem otáčivým. V jarním období jsou zde nápadné trsy tařice skalní.

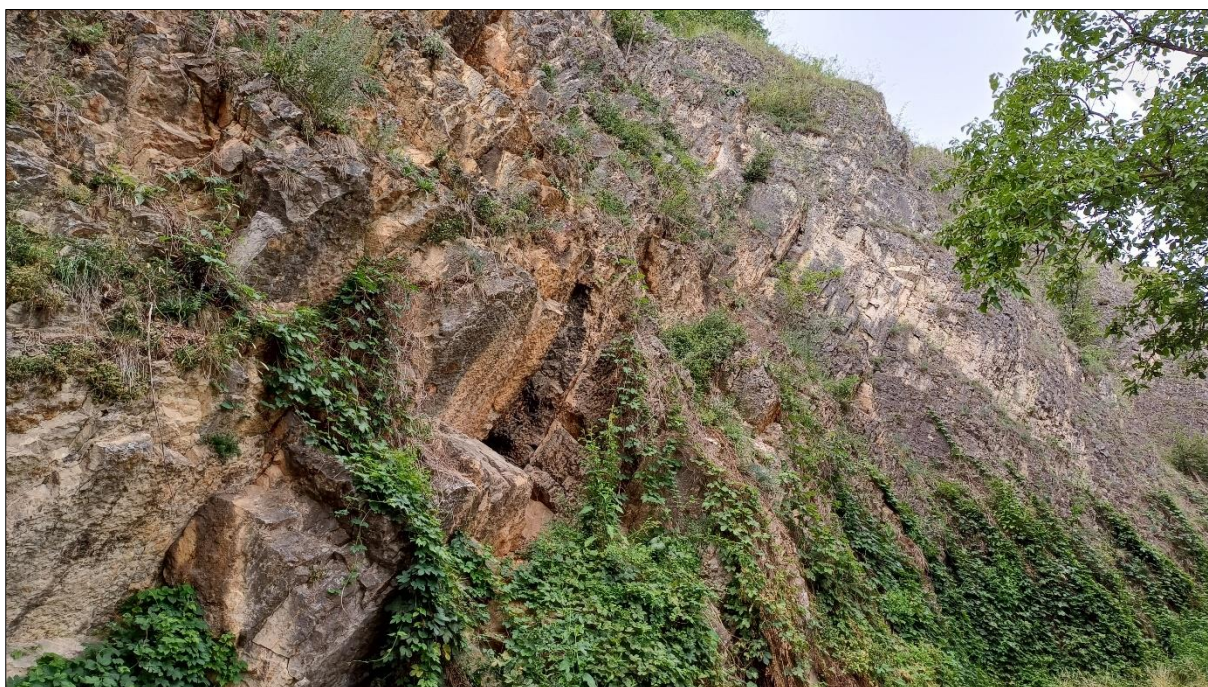
Obr. 20: Lokalita 8, odstraněny budou bloky zjevně postižené puklinovým systémem o rozloze 236 m²

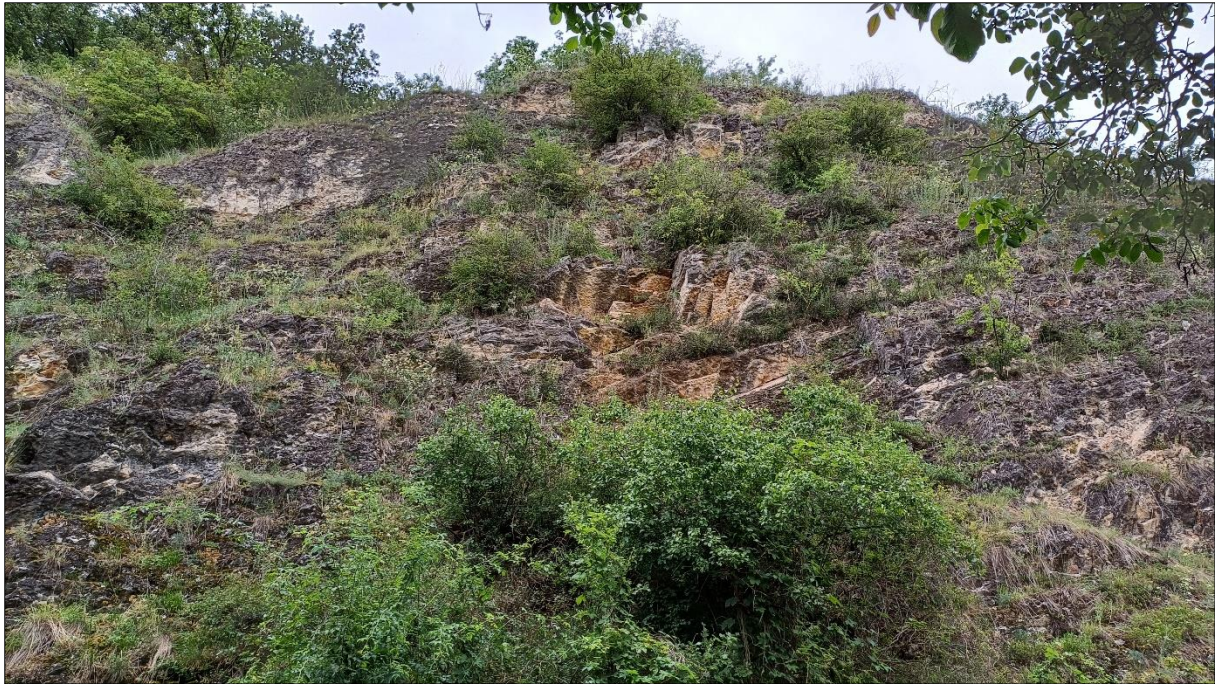
Obr. 21: Lokalita 8-, odstraněny budou bloky zjevně postižené puklinovým systémem o rozloze 36 m²
