## **Záznam z biologického ohledání objektu**

*Posouzení možného výskytu synantropních druhů ptáků (Aves) a netopýrů*

Stávající objekty určené k odstranění v souvislosti se záměrem revitalizace území a výstavby nového výrobně-skladovacího areálu

| <b>Záměr</b> | Revitalizace areálu Královodvorských železáren |

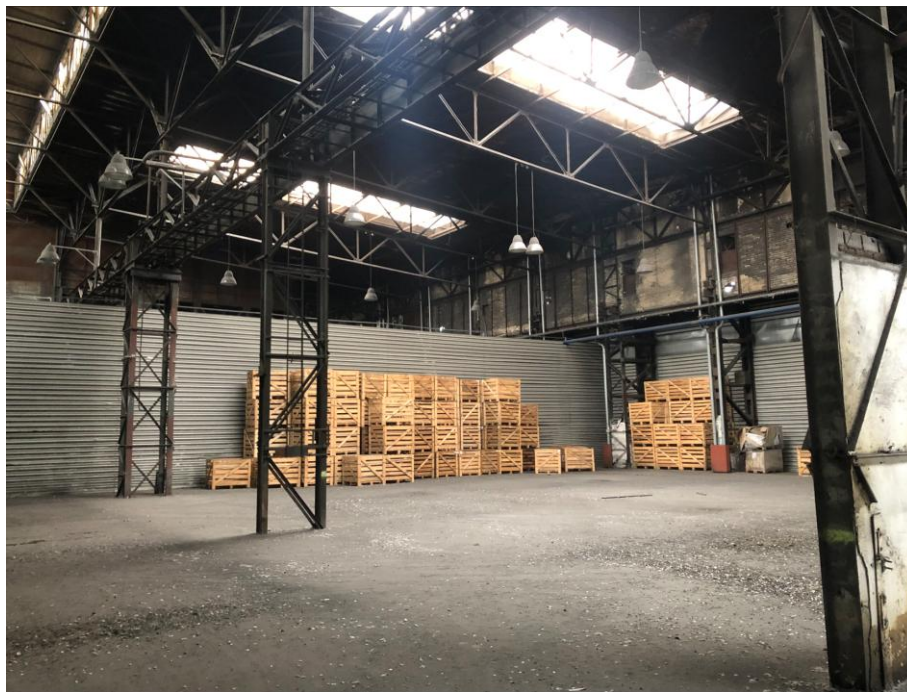
*Foto 1: Pohled do vyklizené části průmyslové haly s ocelovou nosnou konstrukcí, střešními světlíky a minimálním množstvím uloženého materiálu.*

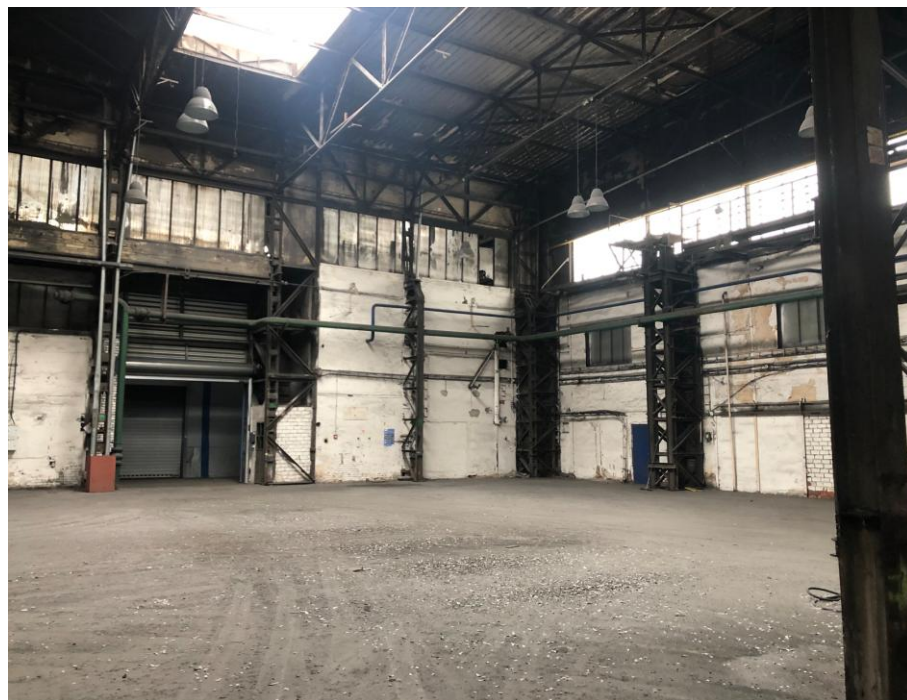
*Foto 2: Rozsáhlý interiér výrobní haly s vysokými stěnami, technologickými prvky a lokálně degradovanými konstrukcemi. V oblasti ocelových konstrukcí a horních částí obvodového pláště nebyly zjištěny známky hnízdění ani pobytové stopy chráněných druhů.*

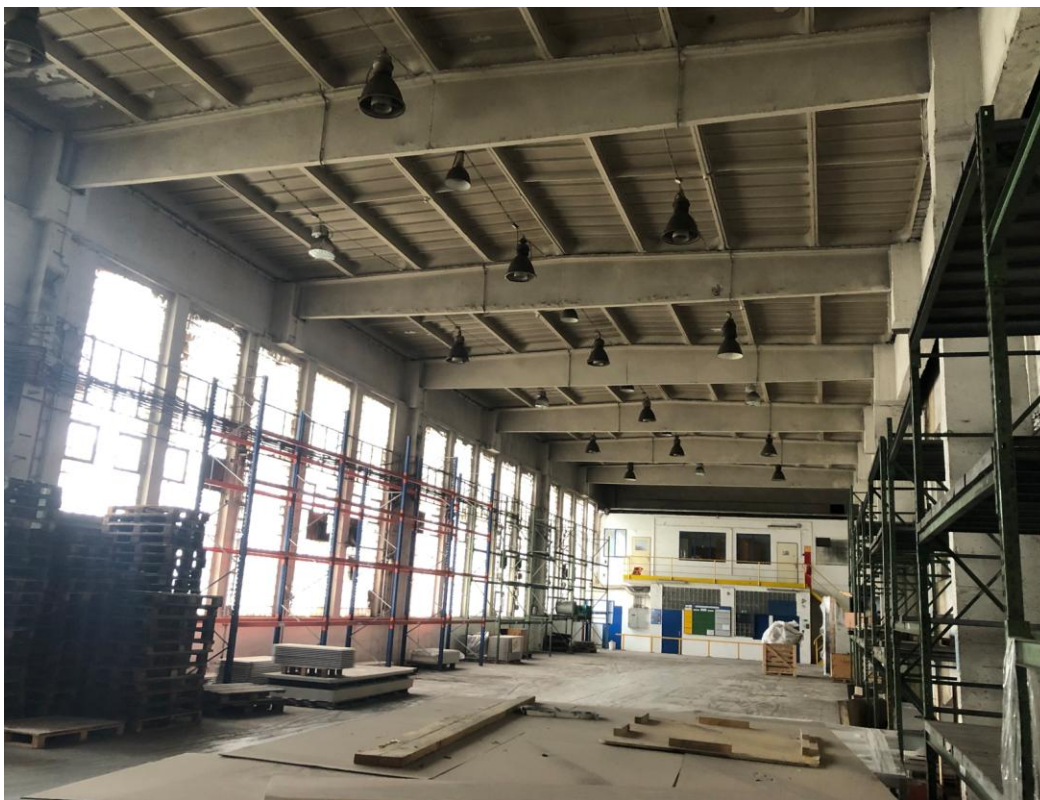
*Foto 3: Světlý interiér haly s pravidelnou železobetonovou konstrukcí a pásovým prosklením. Prostor je převážně vyklizený a průběžně udržovaný. Nebyly zjištěny pobytové stopy ptáků ani netopýřů, zejména chybí trus, hnízdní materiál nebo známky dlouhodobého osídlení.*

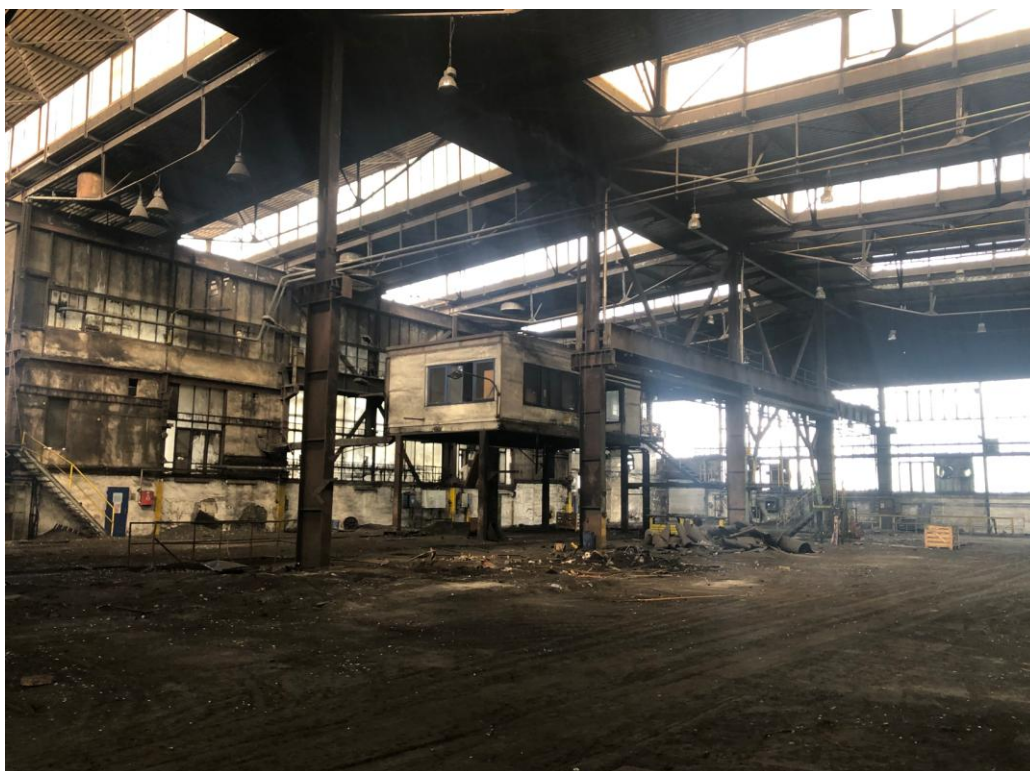
*Foto 5: Interiér haly s patrnými stopami historického průmyslového provozu, lokálním znečištěním povrchů a otevřeným prostorem pod střešní konstrukcí. Nebyly zaznamenány pobytové znaky svědčící o pravidelném využívání prostoru ptáky nebo netopýry.*

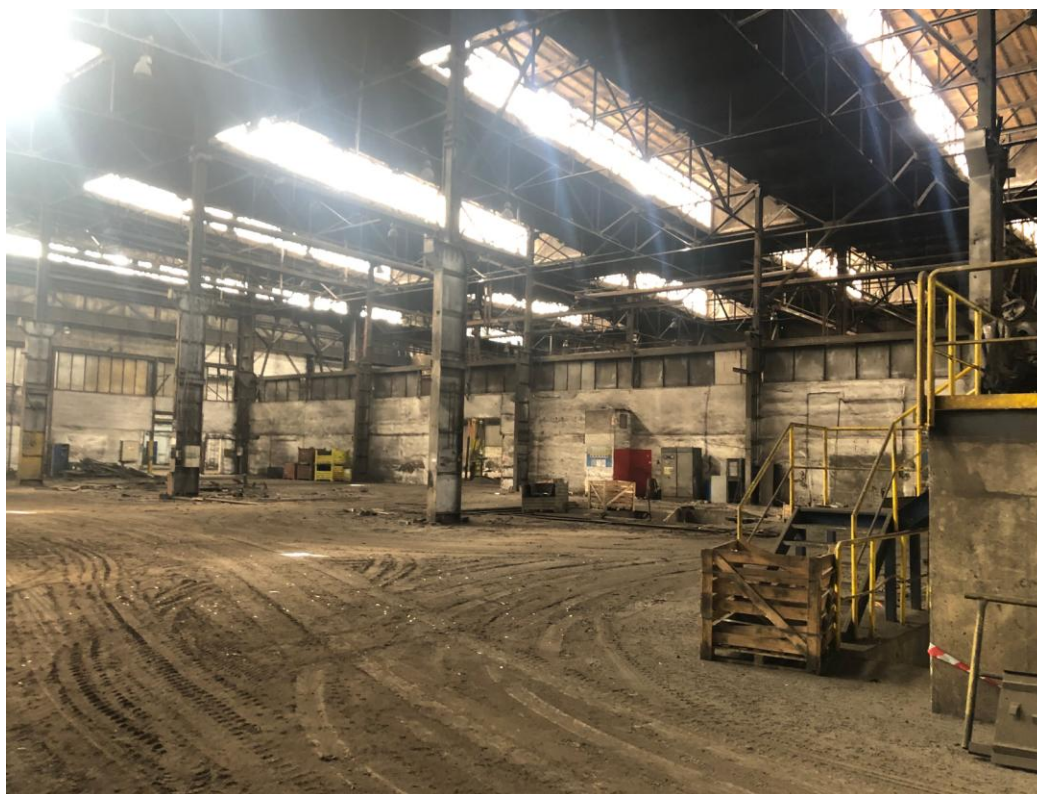
*Foto 6: Rozsáhlá hala s vysokou střešní konstrukcí, lokálně znečištěnou podlahou a technologickými prvky při obvodových stěnách. V horních partiích konstrukcí ani v okolí technologických zařízení nebyly zjištěny hnízdní struktury nebo pobytové stopy živočichů.*

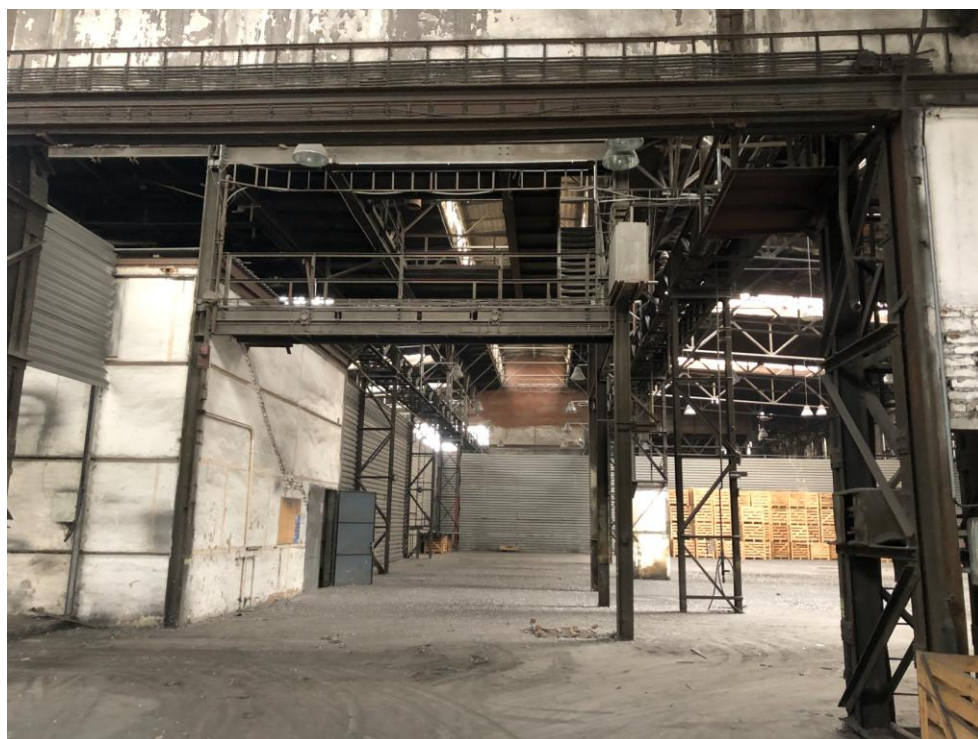
*Foto 7: Detail konstrukční části haly s ocelovými sloupy, technologickými průchody a částečně otevřenými konstrukcemi. Prostor byl hodnocen z hlediska možného vzniku mikroúkrytů, avšak bez průkazných pobytových znaků chráněných druhů.*

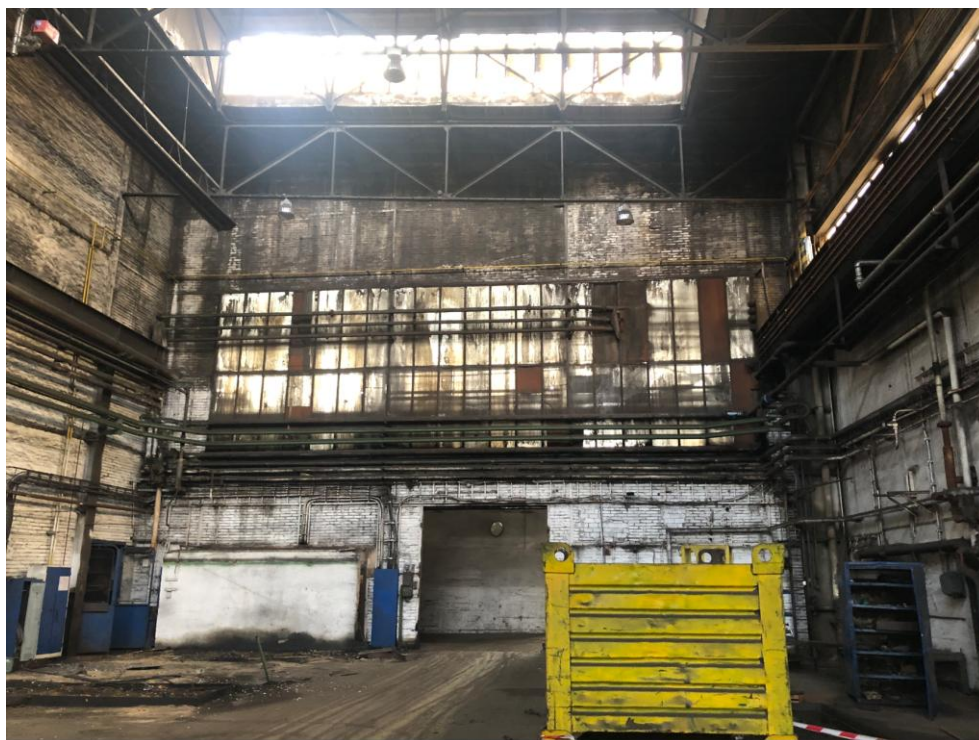
*Foto 8: Pohled do vysokého výrobního prostoru s obvodovým pláštěm, technologickými rozvody a střešními světlíky. Přestože některé konstrukční prvky mohou teoreticky poskytovat přechodné úkrytové možnosti, nebyla zjištěna aktivní hnízda, trus ani jiné známky aktuálního využívání objektu ptáky nebo netopýry.*
