Protokol o zkoušce č. L134/26018801

## Retail park, ul. Boleslavská třída, Nymburk validační měření hladiny hluku z automobilové dopravy

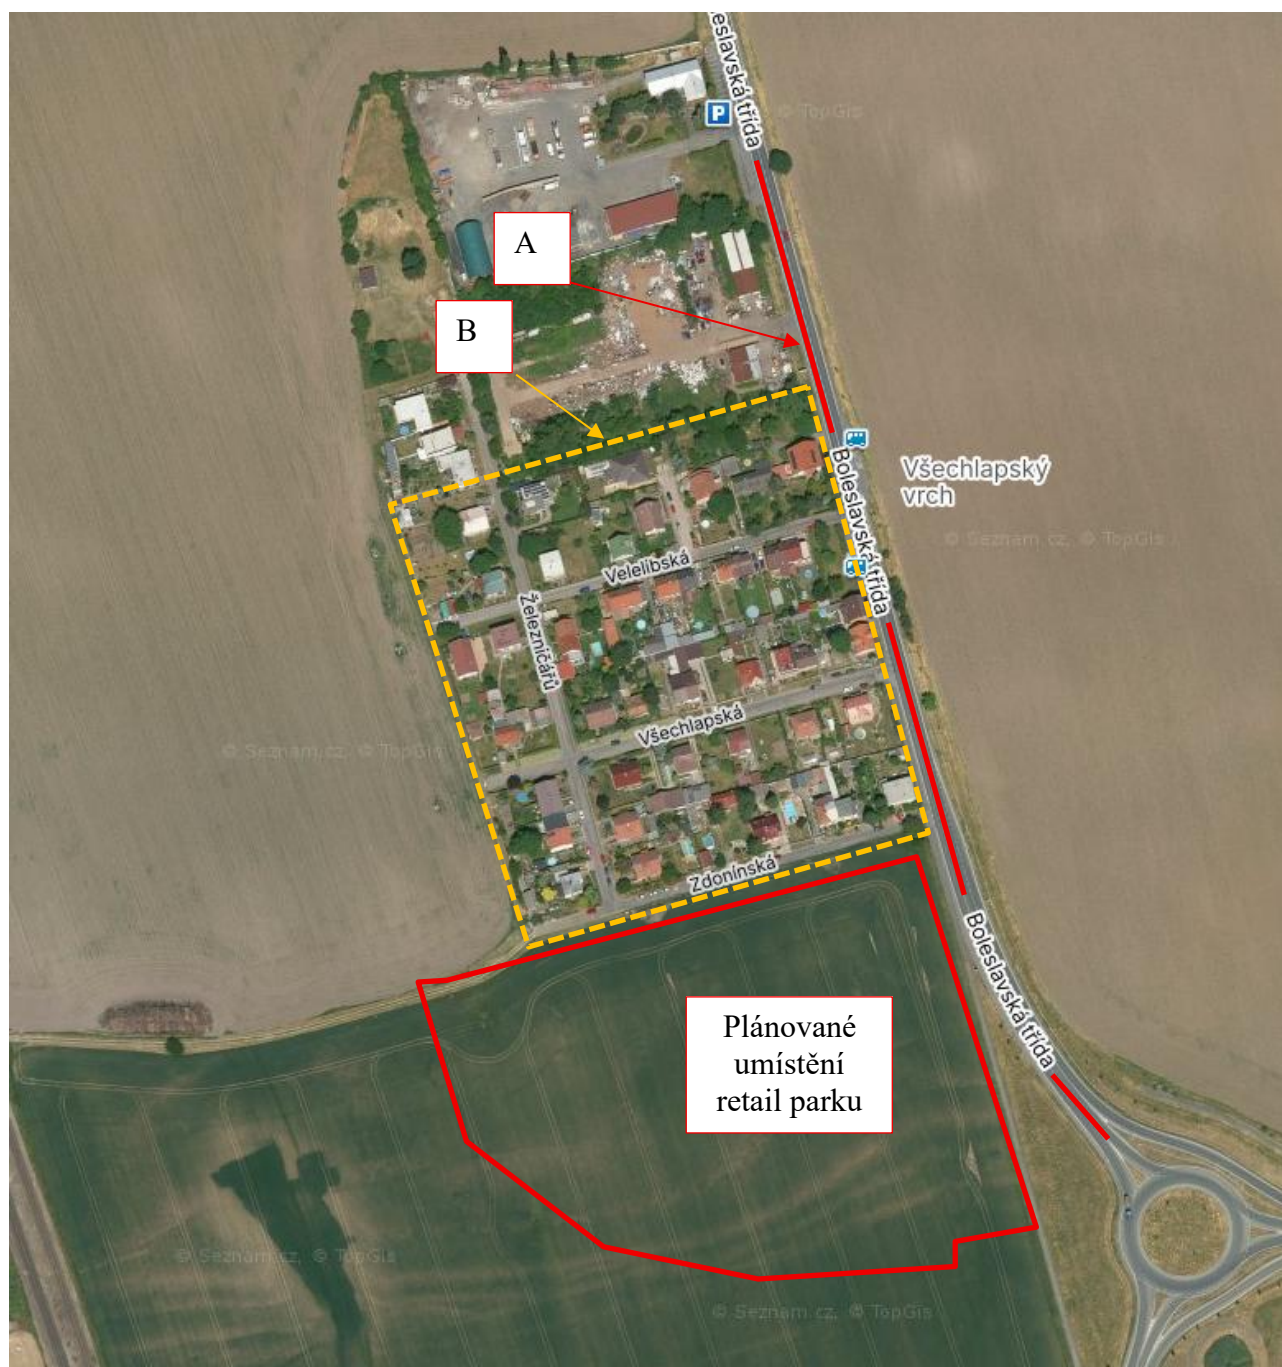
**Obrázek 1: Pohled na posuzovanou lokalitu**

Posuzovaná lokalita plánovaného Retail parku se nachází na severním okraji města Nymburk (nezastavěné parcely 1220/26, 1220/45, 1220/46, 1236/3, 1237/2). Před měřením byla provedena pochůzka po posuzované lokalitě a zjištěny informace o jednotlivých zdrojích hluku:

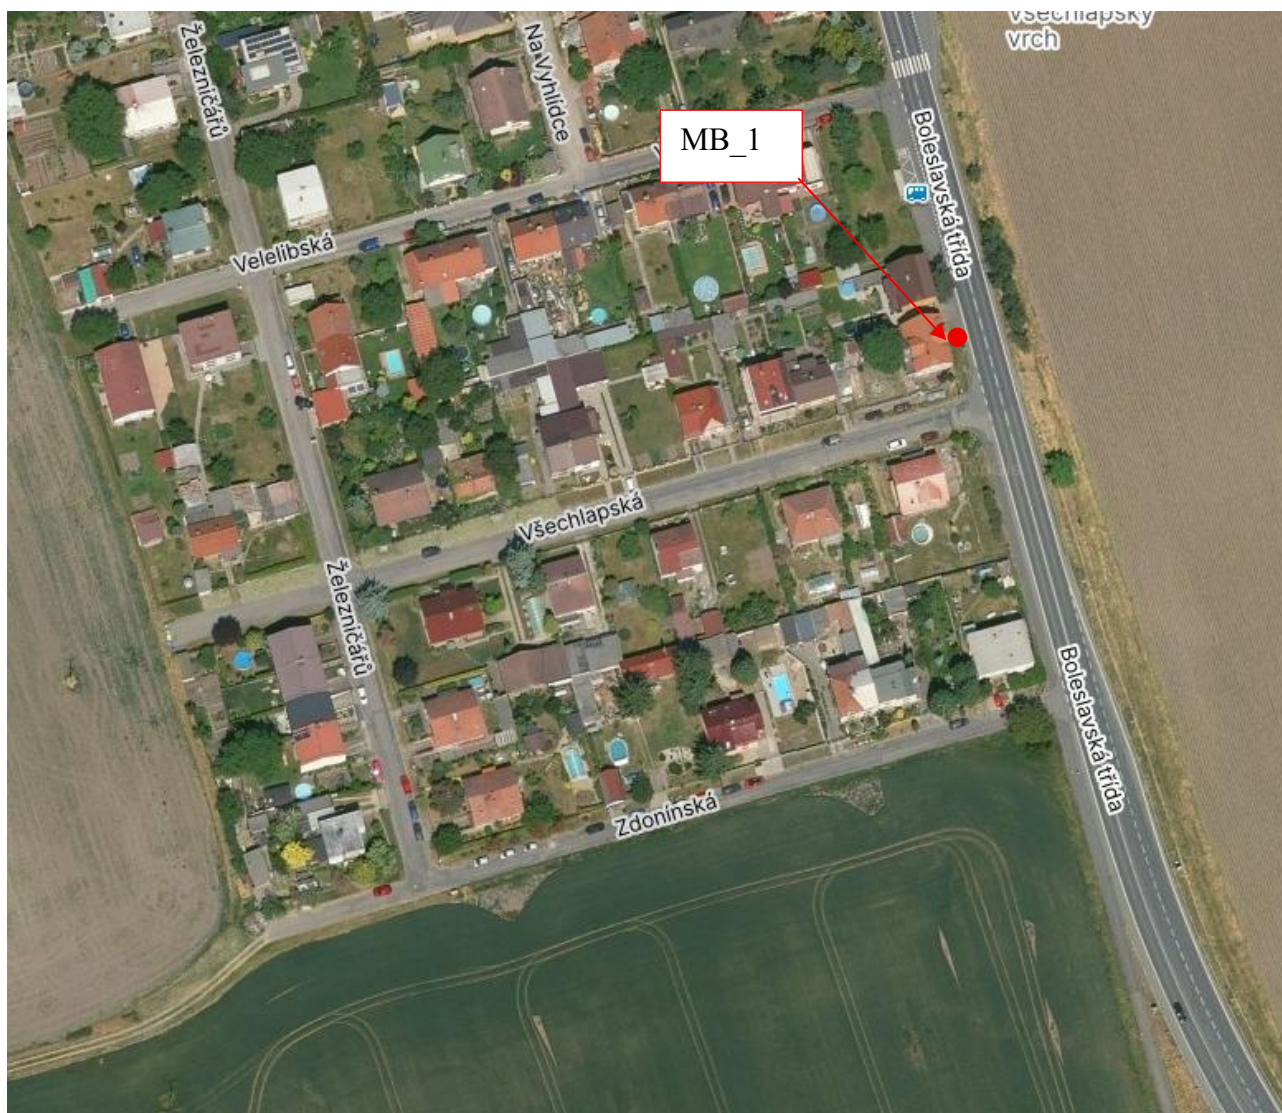
Obrázek 2: Schéma měření hluku

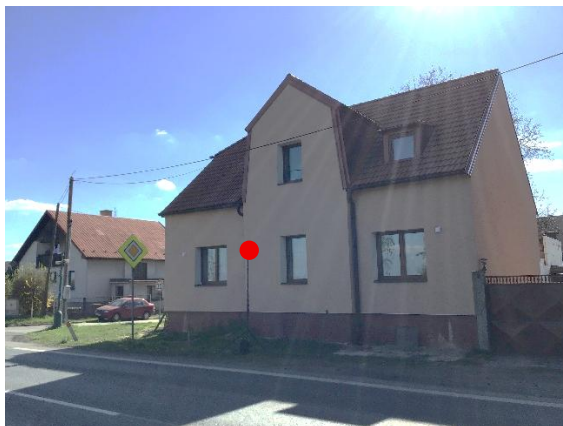
Obrázek 3: Měřicí bod MB\_1

- objekt: Všechlapská 1599/2, Nymburk
- umístění mikrofону: ve vzdálenosti 2.0 ( $\pm 0.1$ ) m od východní fasády, u okna ve středu fasády v úrovni 1NP objektu, ve výšce 3.5 ( $\pm 0.1$ ) m nad terénem, osa mikrofону směřována proti komunikaci
- GPS souřadnice: 50.2071961N, 15.0344111E

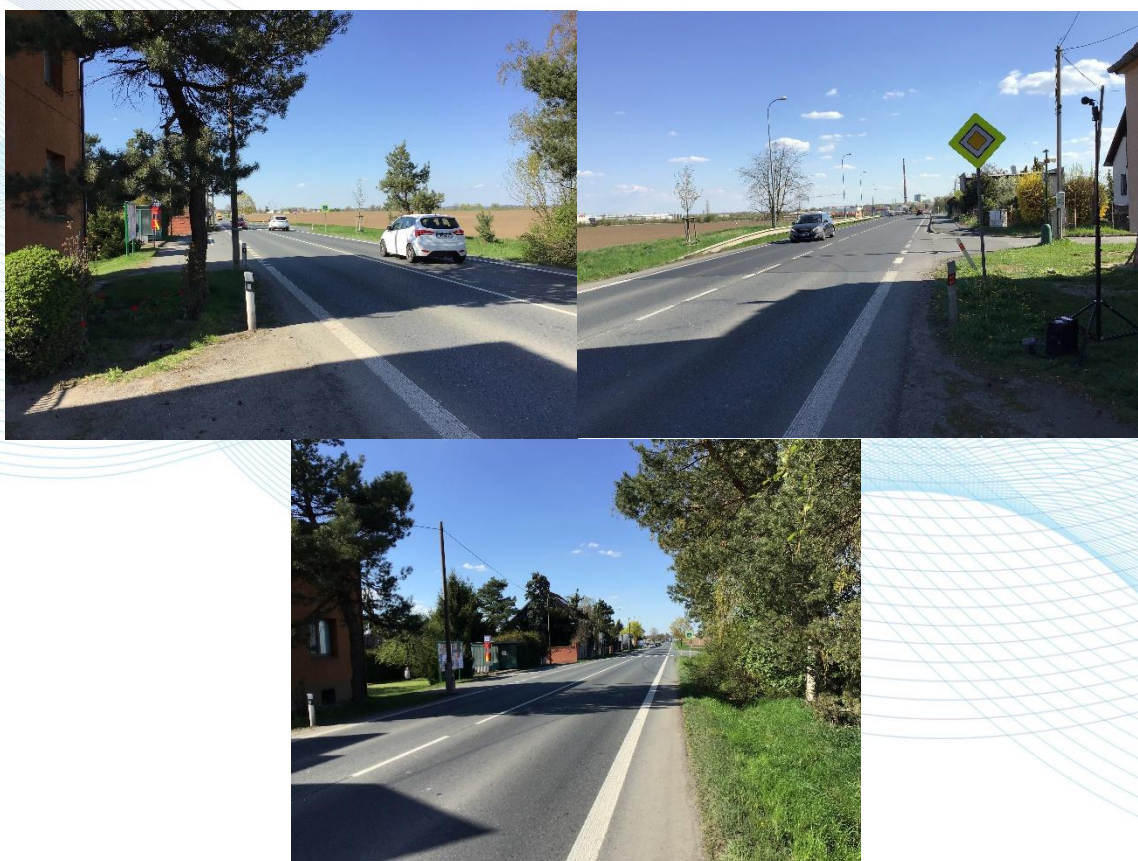
Obrázek 4: Pohled na ulici Boleslavská třída

- komunikace s vysokou intenzitou dopravy (úsek s vysokým podílem TNA)
- hladký asfaltový povrch s mírnými výmoly
- obousměrný provoz se dvěma jízdními pruhy
