# III/27314 JENICHOV, MOST ev.č. 27314-2 PŘES INUNDACI ZA OBCÍ JENICHOV

**HODNOCENÍ VLIVŮ ZÁMĚRU NA EVROPSKY  
VÝZNAMNÉ LOKALITY SOUSTAVY NATURA 2000**  
podle §45i zákona č.114/1992 Sb., o ochraně přírody a krajiny, v platném znění

duben 2018

Název díla:	Oprava mostu „III/27314 Jenichov, most ev.č. 27314-2 přes inundaci za obcí Jenichov“
Lokalizace stavby:	Středočeský kraj, okres Mělník, k. ú. Jenichov
Objednatel:	Envisystem s.r.o., U Nikolajky 15, 150 00 Praha 5
Zadavatel stavby:	Krajská správa a údržba silnic Stř.kraje, přísp.org., Zborovská 11, 150 21 Praha 5
Projektant:	Ateliér projektování inženýrských staveb s.r.o., 140 00 Praha 4, Ohradní 24b tel: 241481215, tel: 602591633, fax: 241482452, email: josef.jirotka@apis-sro.eu
Zpracovala:	RNDr. Zdeňka Mrlíková Sídliště pod Ralskem 631, 471 24 Mimoň tel.: 603399487, e-mail: zdenka.mrlikova@gmail.com
Odborná způsobilost	Autorizovaná osoba pro zpracování hodnocení podle §45i zákona 114/1992 Sb., v platném znění
Termín zpracování	duben 2018

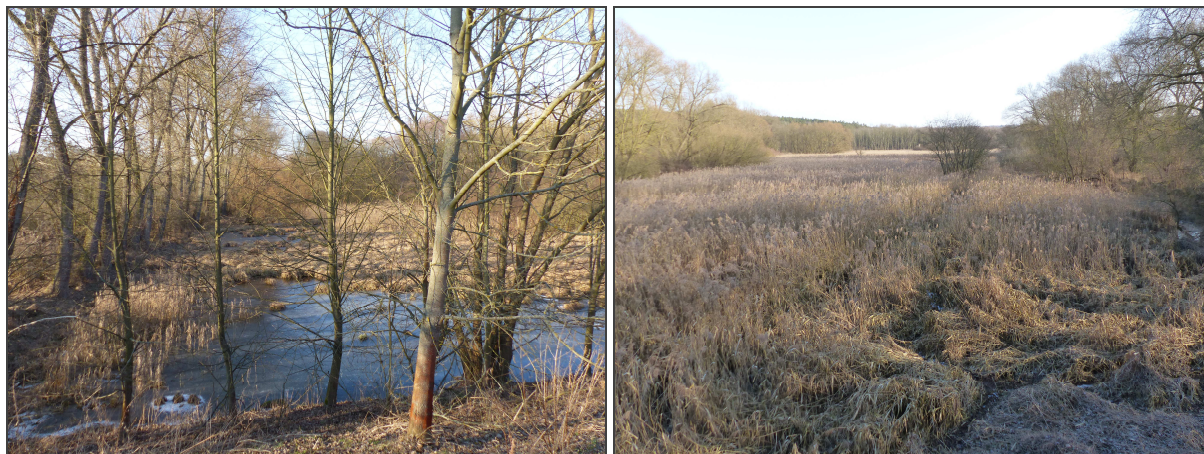
Obr. 5 a 6: Vodní tok a niva Pšovky v těsné blízkosti plánovaného staveniště.

V době posouzení se v prostoru vymezeném pro plánované staveniště okolo inundačního mostu nevyskytovaly žádné biotopy, které by pro výskyt posuzovaných druhů vrkočů, byly podstatné. V prostoru okolo silnice a inundačního mostu byly biotopy silně antropogenně ovlivněné, ruderalizované s divokou skládkou odpadků. Cennější mokřadní biotopy, které jsou pro výskyt obou druhů podstatné, se ale vyskytovaly v bezprostřední blízkosti za hranicemi staveniště (obr. 5 a 6).

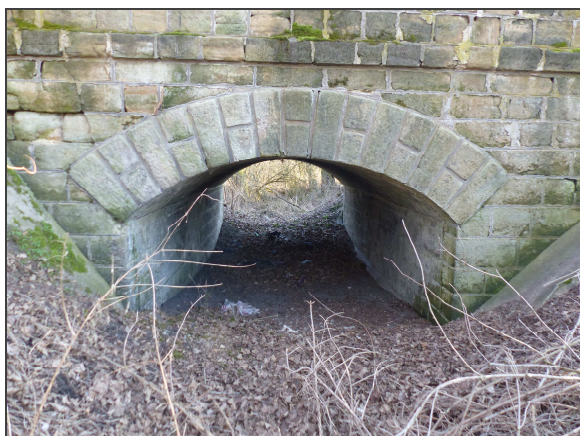
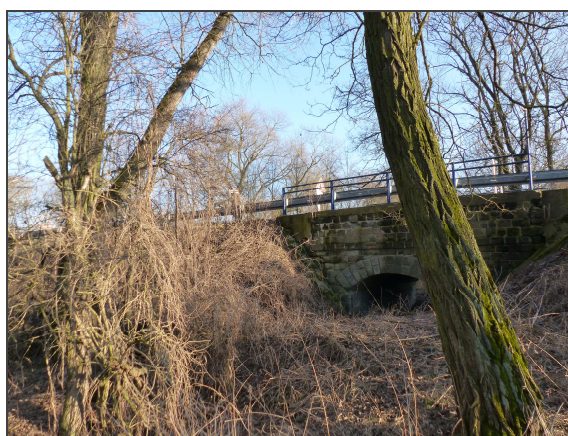
Obr. 7 a 8: Posuzovaný inundační most

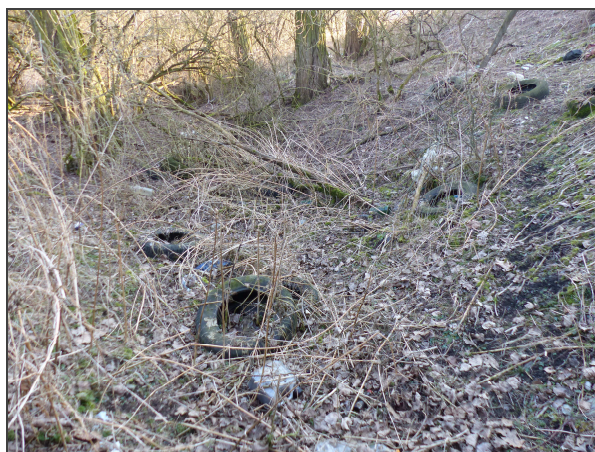
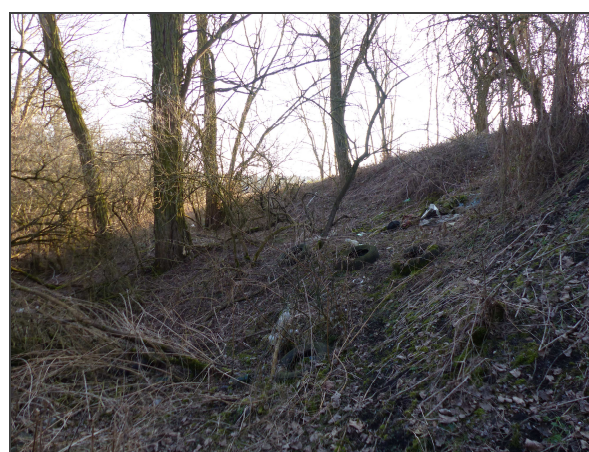
Obr. 9 a 10: V prostoru navrženého staveniště se nenacházely biotopy, které by byly pro dotčené předměty ochrany významné

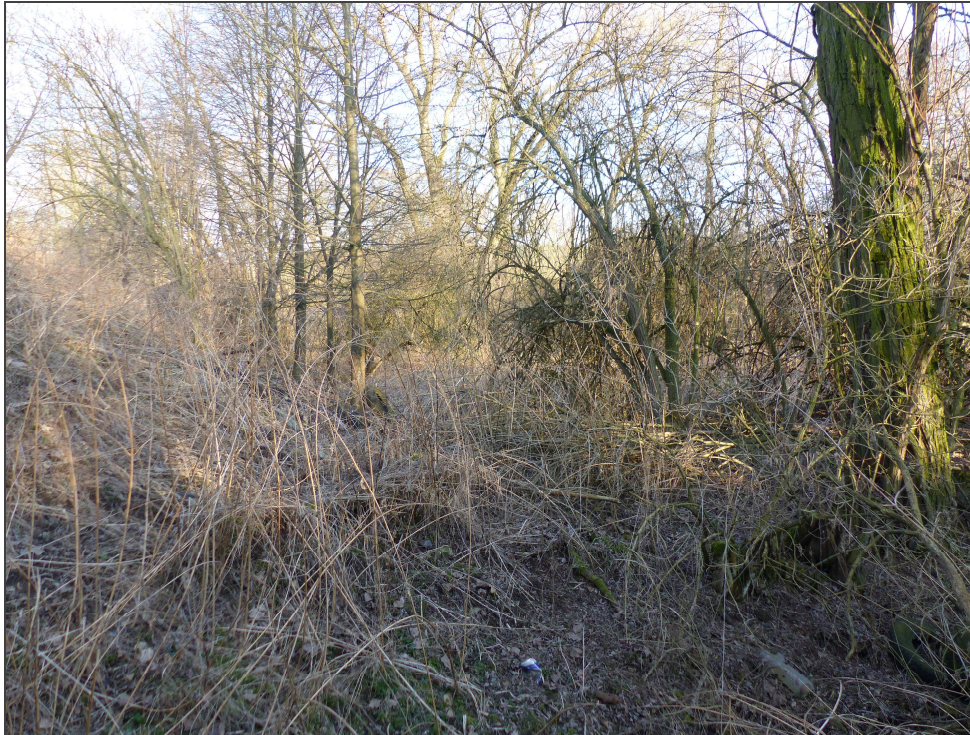
Obr. 11: V prostoru navrženého staveniště se nenacházely biotopy, které by byly pro dotčené předměty ochrany významné

V prostoru zasaženém stavbou nedojde k ovlivnění biotopů, které by byly pro posuzované druhy vrkočů významné. Navržené stavební technologie vylučují provádět práce stavebními stroji z nivy, takže nedojde k hutnění citlivých nivních biotopů, k prohlubování koryta, aj. činností, které by mohly významně ovlivňovat odtokové poměry na lokalitě.
