**VD Strašík,
obnova vodního díla**

OZNÁMENÍ VLIVŮ ZÁMĚRU NA ŽIVOTNÍ PROSTŘEDÍ

podle přílohy č. 3 zákona č. 100/2001 Sb., o posuzování vlivů na životní prostředí, v platném znění

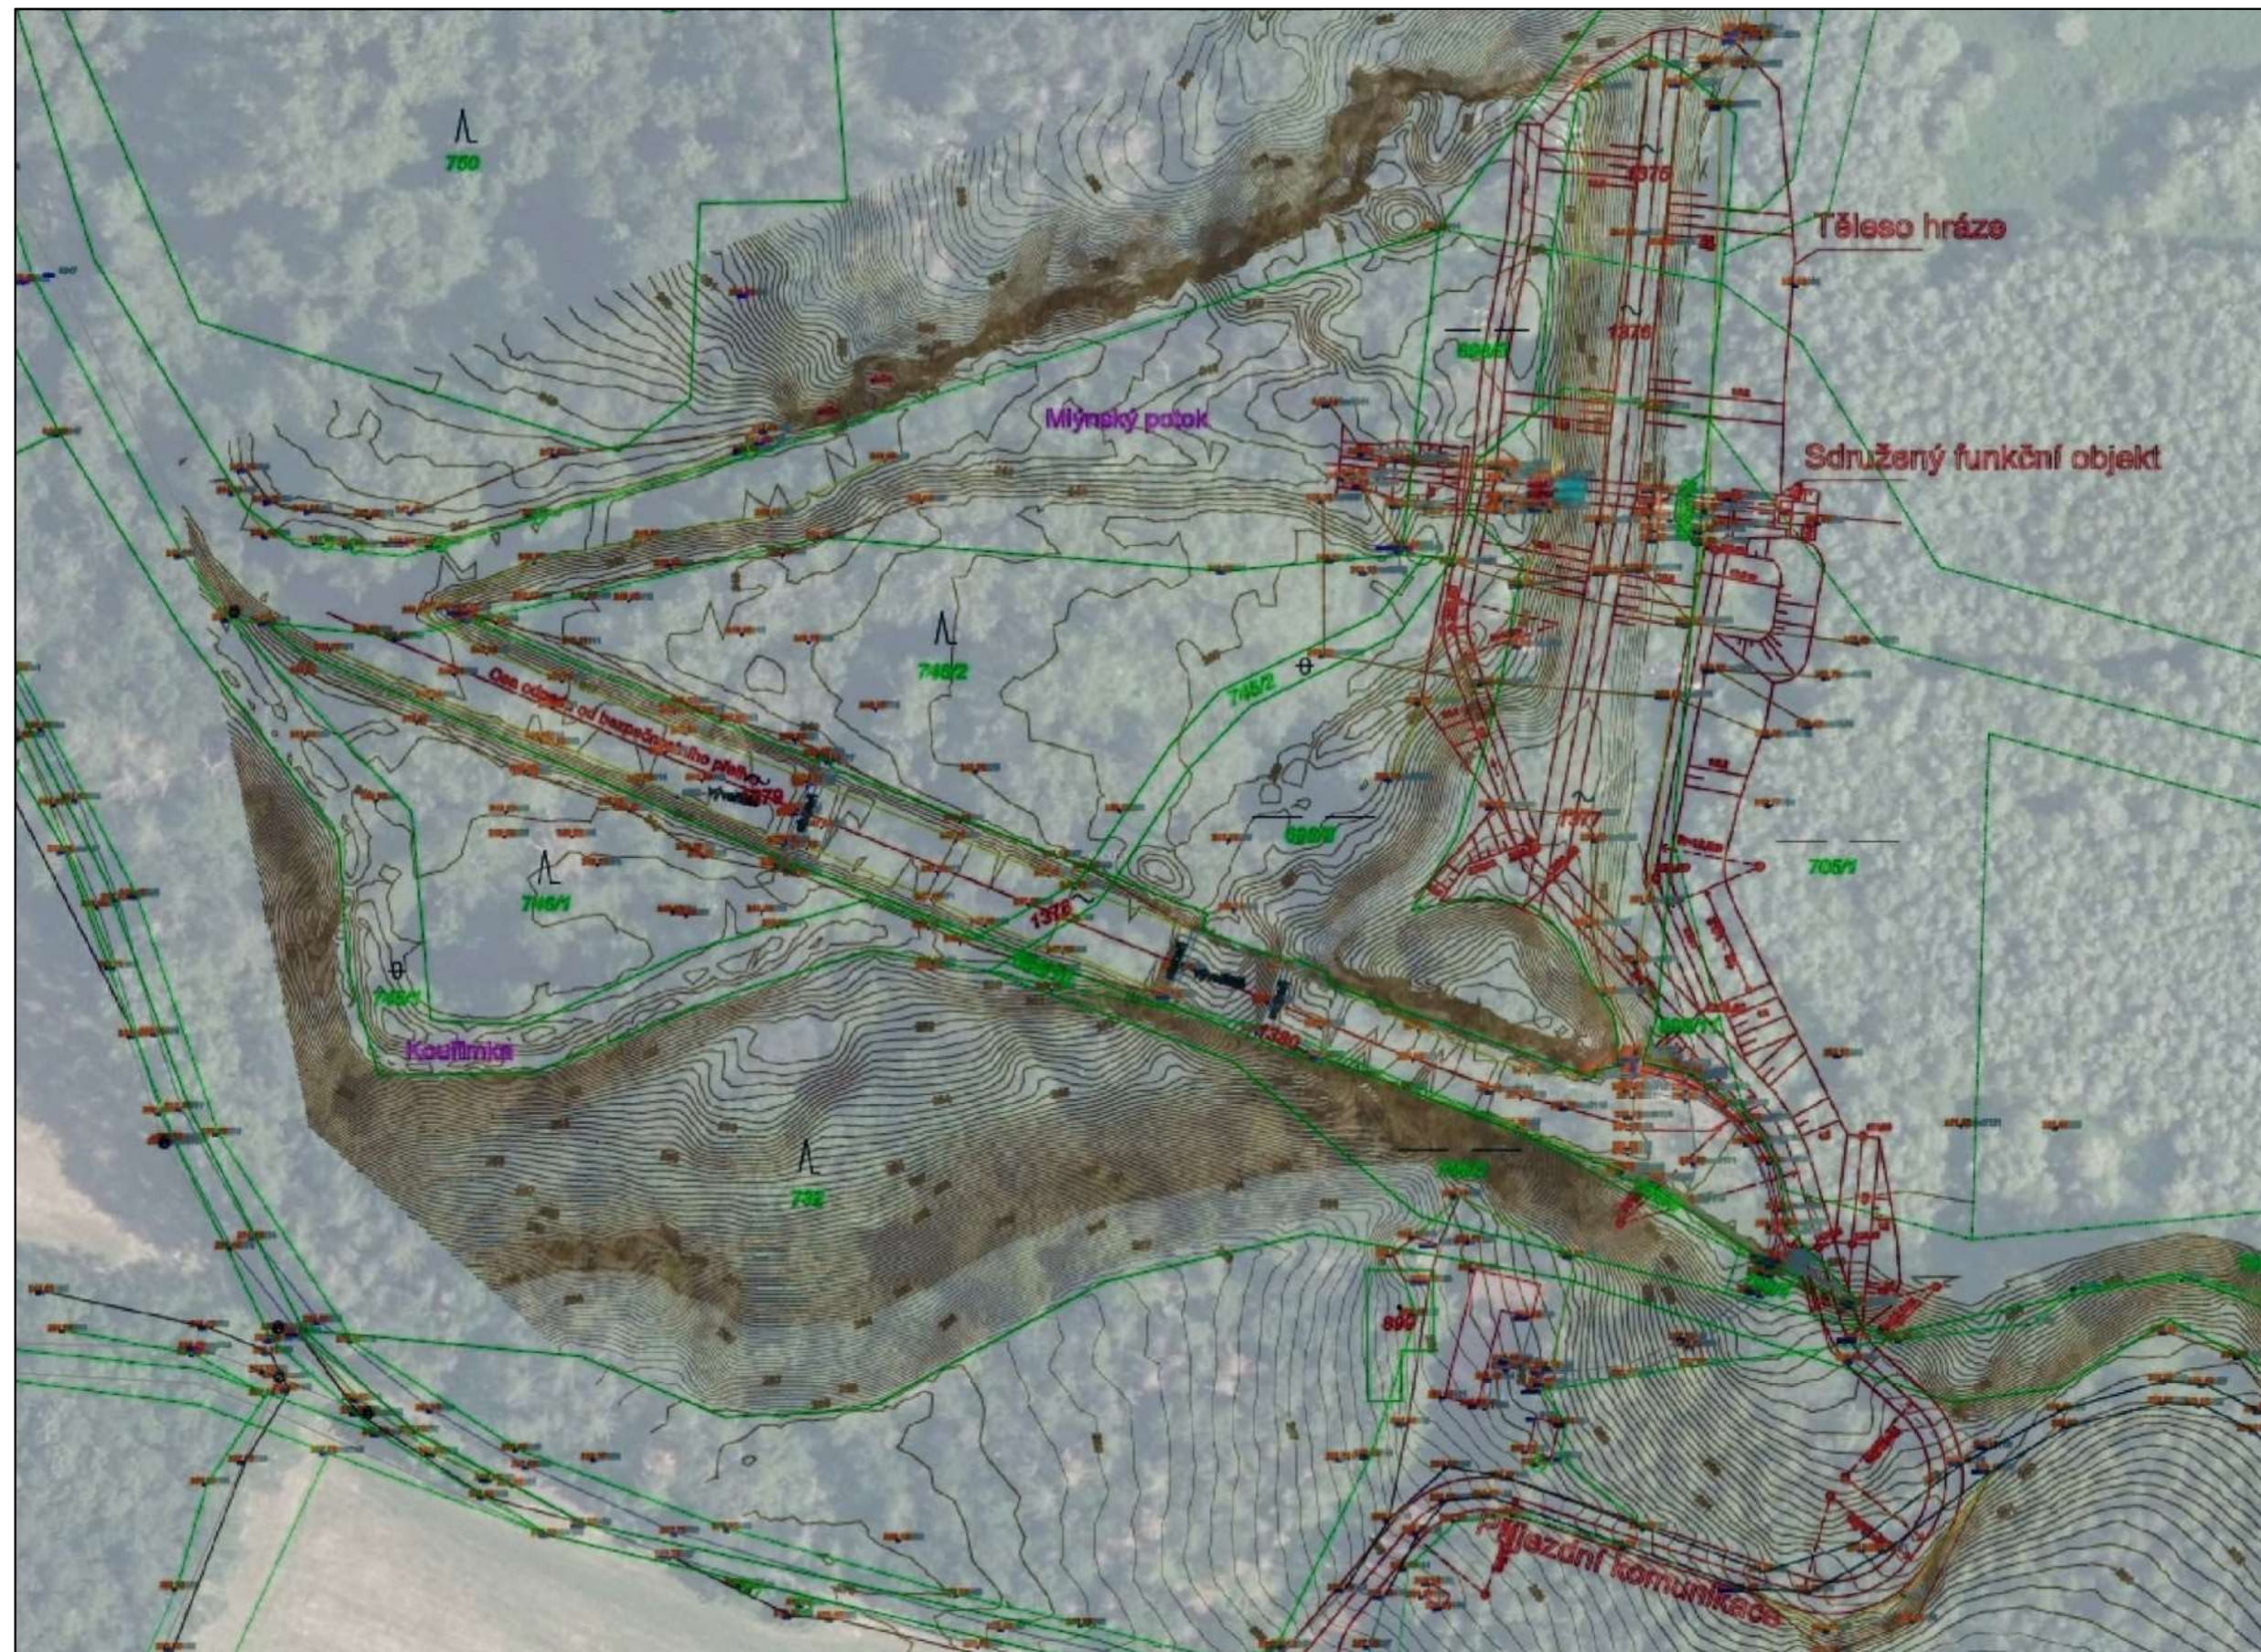
Obrázek č. 8: Koordinační situace výpustného zařízení záměru „VD Strašík, zvýšení retenční funkce rekonstrukcí VD“ (Geovap, 2017, Kvapilová, 2019) na podkladu ortofotomapy

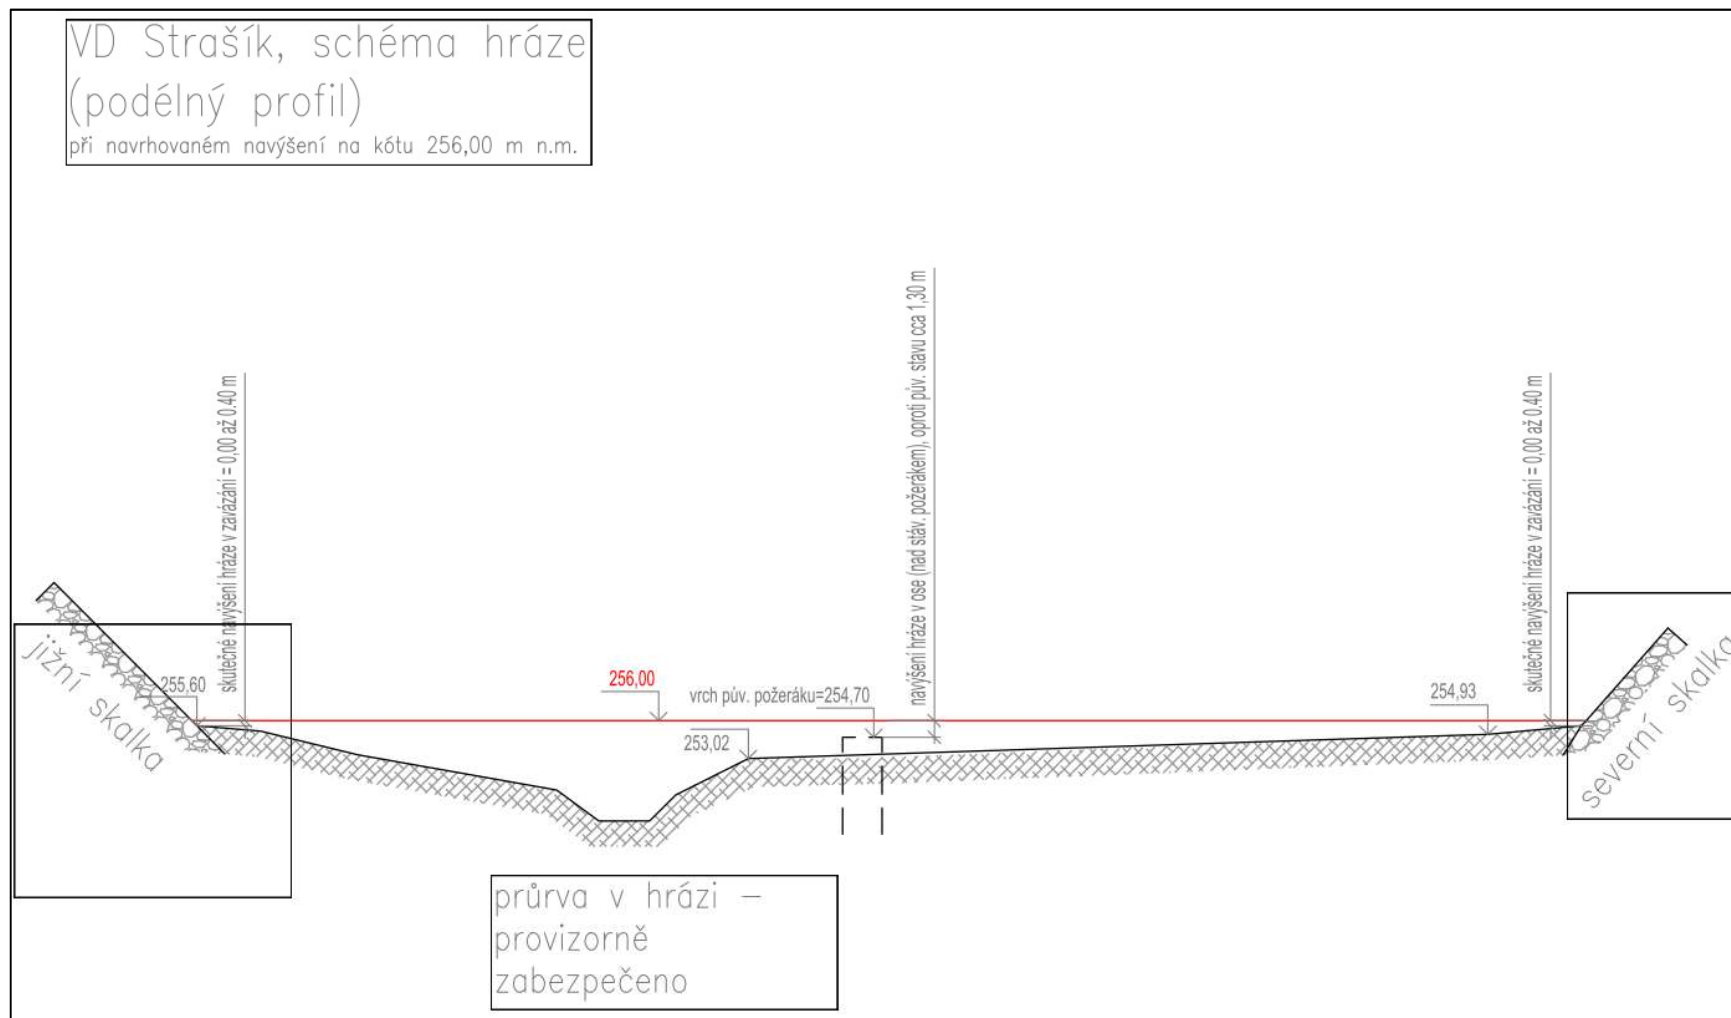
Obrázek č. 9: Schématický průřez hráze

Rekonstrukce VD počítá s navýšením původní hráze na maximální úroveň a předpokládá její dosypání na kótu 256,00 m. n. m. (navýšení o 1,4 m) a zachování současné provozní hladiny na kótě 252,30 m n. m. Hráz bude navýšena přísypem ze vzdušné i návodní strany stávající hráze. Vzdušný svah se sklonem 1:2,5 a návodní svah se sklonem 1:3,2 se zřízením bermy šíře 3 m v úrovni 253,00 m n. m. pro přístup k funkčnímu objektu. Potřeba zeminy k navýšení hráze činí 8.000 m³. Dle předběžného geologického průzkumu provedeného v rámci studie proveditelnosti jsou materiály (sedimenty) v zátopě rybníka z důvodu vysoké hodnoty meze tekutosti nevhodné k použití navýšení hráze. V rámci IPG budou vytypovány zemníky (určeno v rámci projektové dokumentace) pro získání materiálu na těleso hráze. Předpokladem navýšení hráze je odstranění stávající základové výpusti 2xDN600 včetně vtokového objektu, středové šachty a vývaru pod výpustí a vybudování nového sdruženého funkčního objektu s navazujícím bezpečnostním přelivem délky 2x5 m. Za přelivem navazuje štola rozměrů 3x1,5 m, délky 35 m, ukončená lichoběžníkovým vývarem délky 10 m. Na vtoku do štoly bude navržena škrtící clona 2,0x1,0 m. Samostatně bude rekonstruován bezpečnostní přeliv v místě stávajícího přelivu, příčný profil přelivu bude lichoběžníkový se širokou korunou 4 m, která bude rovněž využívána k příjezdu ke koruně hráze.

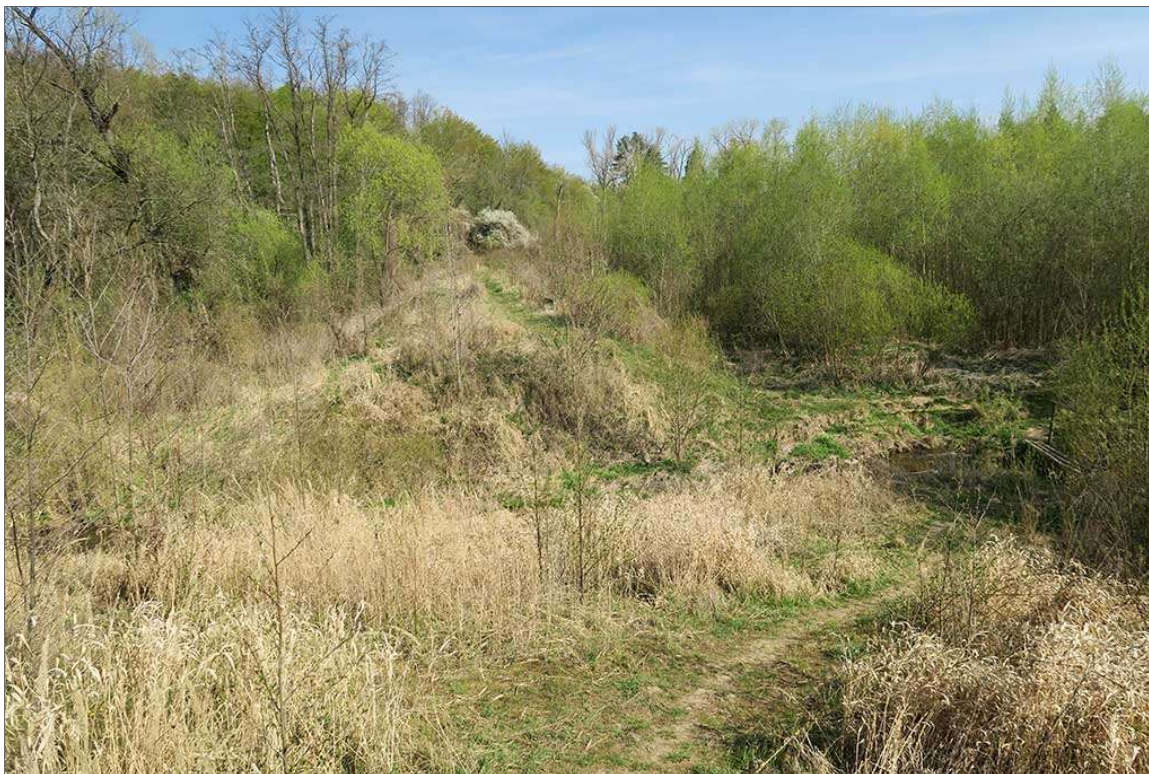
Obrázek č. 20: Současný stav hráze rybníka Strašík v místě protržení (foto: V. Lemberk,2020)

Sypaná hráz rybníka (vybudováno v 15. století) byla dlouhodobě udržována bez dřevinné vegetace a zarostlá byla pouze bylinotravními společenstvy. Po protržení hráze v červnu 2013 v místě protržení nastoupila na obnaženou zeminu ranná sukcesní stádia. Vlivem absence pravidelného kosení začala v posledních letech protržená hráz zarůstat i náletovými dřevinami a v travobylinném společenstvu se začíná objevovat stále vyšší podíl náletových dřevin, především dominantní *Alnus glutinosa* a další druhy (*Alnus incana*, *Carpinus betulus*, *Quercus robur*, *Rosa canina*, *Rubus fruticosus* a *Acer pseudoplatanus*). V menších otevřených enklávách jsou na hrázi zastoupeny porosty dvouděložných bylin (*Urtica dioica*, *Geum urbanum*, *Humulus lupulus*, *Convolvulus arvensis*, *Arctium tomentosum*, *Geranium pratense* aj.), z jednoděložných je dominantní *Calamagrostis epigejos*, *Poa trivialis*, *Alopecurus pratensis*, *Dactylis glomerata* a další (Lemberk, 2020). Pohled na společenstvo a charakter stanoviště je uveden na následujícím obrázku č. 19.

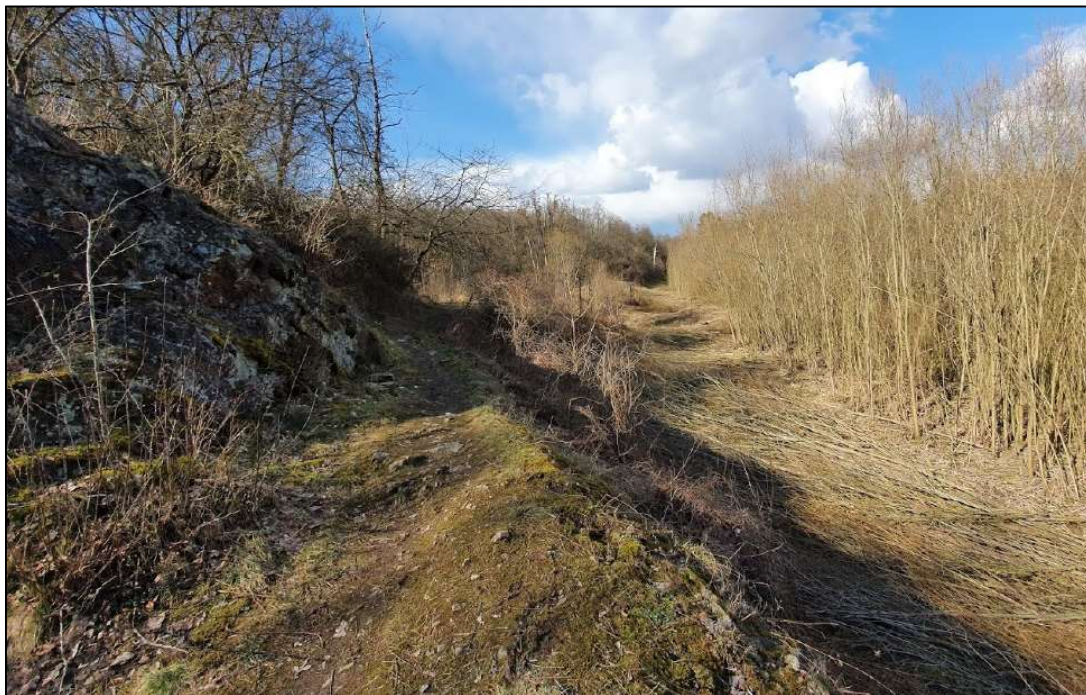
Obrázek č. 32: Stávající hráz rybníka Strašík po částečném odkrovení, kde byl proveden opakovaný průzkum výskytu křivatce českého (*Gagea bohemica* subsp. *bohemica*) – březen 2021 (foto: M. Vávra, 2021)

Daleko významnější je z tohoto pohledu ta část záměru, která počítá s opravou hráze a jejím navýšením v ose hráze a dosypáním ze vzdušné i návodné strany (včetně povrchového zpevnění kamennou dlažbou). Toto zvýšení retenčních vlastností vodního díla však představuje **bezprostřední zásah** do stanoviště zvláště chráněného **křivatce českého pravého (*Gagea bohemica* subsp. *bohemica*)**, který je významným českým (středoevropským) endemitem s těžištěm výskytu ve středních Čechách (Lemberk, 2020). Na následující obrázku č. 30 je uvedena lokalizace křivatce českého pravého (*Gagea bohemica* subsp. *bohemica*) v rámci zájmového území. Tato izolovaná mikropopulace křivatce byla nalezena na dvou místech na úpatí severní skalky, která ohraničuje rybníční hráz na její severní straně (např. ŠTEFÁNEK

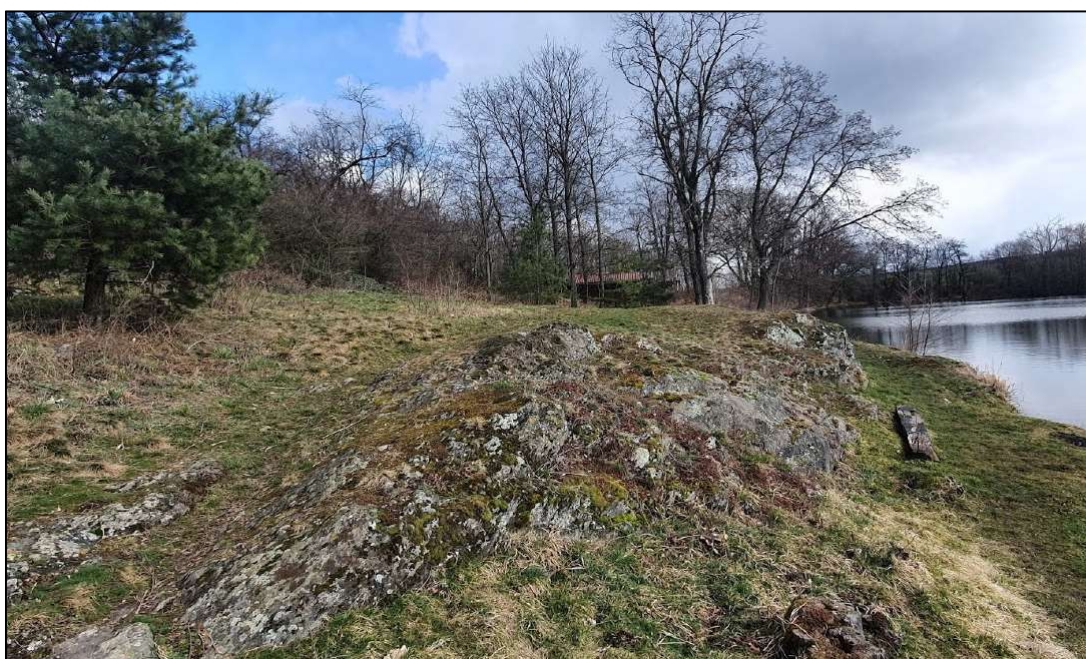
Obrázek č. 33: Rybník Rozkoš v obci Žabonosy – podobný charakter hráze může získat i úspěšně obnovený Strašík (foto: M. Vávra, 2021)

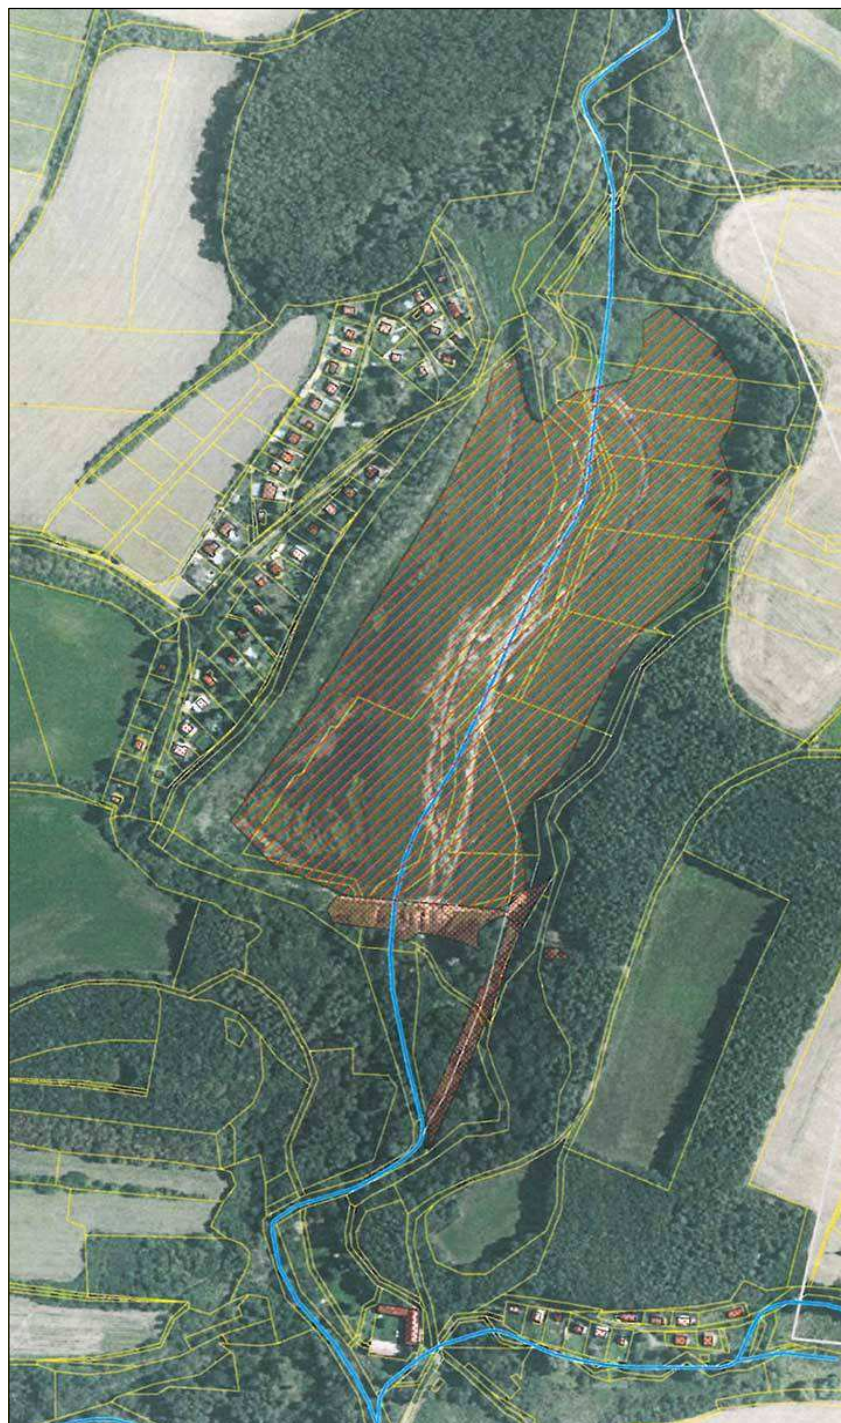
Obr. 9: „VD Strašík, odstranění nánosů“ – předpokládaná plocha těžení nánosů (červené šrafování; zdroj: SVATOŠ 2019).

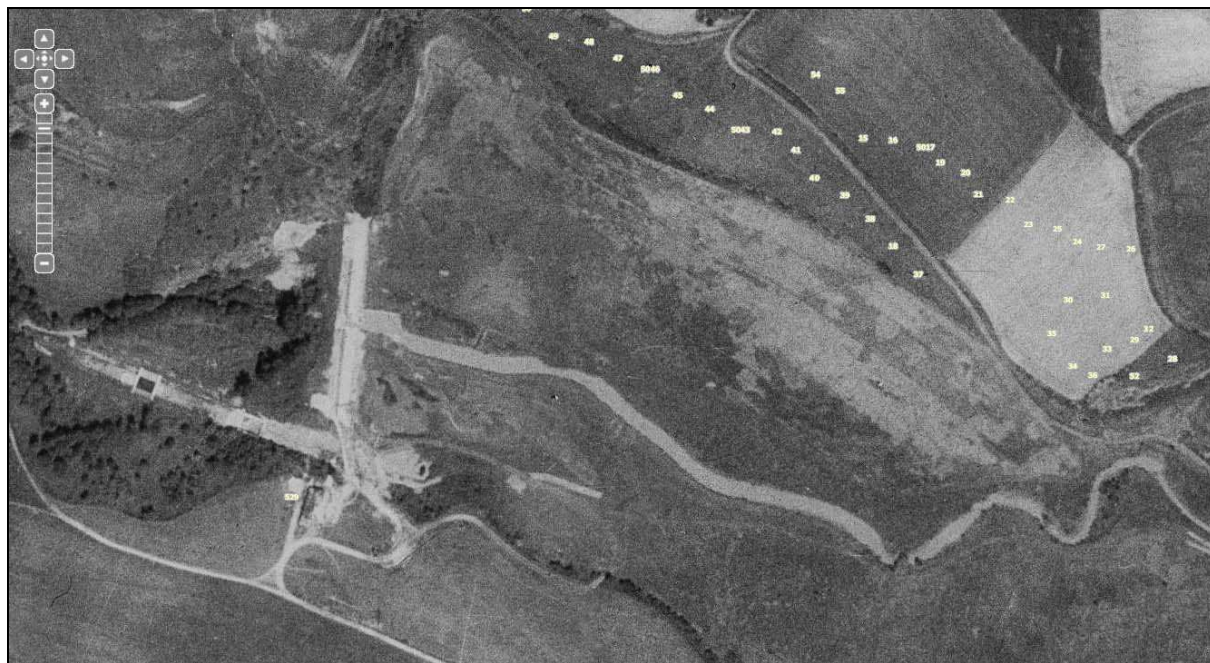
Obr. 11: Letecký snímek rekonstrukce rybníka Strašík na počátku 50. let 20. století ještě před napuštěním (1954) (zdroj: © Národní geoportál INSPIRE – <https://geoportal.gov.cz>).

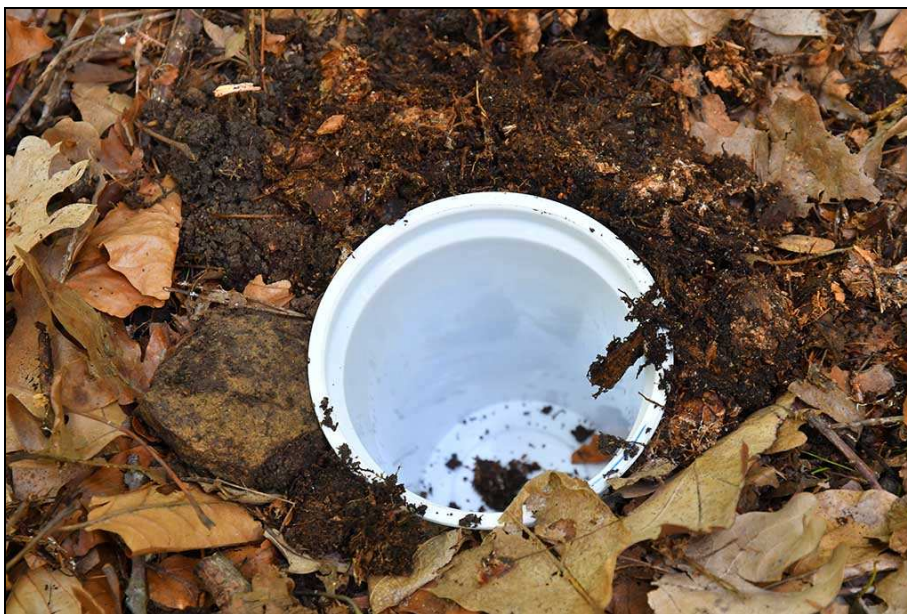
Bezobratlí: využity byly standardní inventarizační metody, tj. cílený individuální sběr či odchyt (především pomocí entomologické sítě, misky nebo cedníku), smyk, prosev, sklepávání, náhodný sběr či vizuální registrace. Nasbíraný materiál byl ukládán do 75 % etanolu nebo octanu etylnatého a následně byl determinován. U saproxylického hmyzu nebyly využívány invazivní metody ani pasti, posouzení možného výskytu chráněných druhů (páchník hnědý, zlatohlávek skvostný) bylo doplněno o hledání pobytových stop (trus, chitinosní zbytky apod.) na vhodných stanovištích v přístupných dutinách starých stromů. Epigeické skupiny bezobratlých byly zjišťovány pomocí odchytu do instalovaných padacích pastí – v termínu 17. 4. 2020 – 2. 8. 2020 bylo exponováno 8 kelímků (objem 0,5 l) s fixačním médiem (formalín) zakopaných po okraj do země a zakrytých kůrou či plochým kamenem (viz foto 20) a to v tělese hráze (2 ks), ve dně rybníka (2 ks), v nivě pod hrází (2 ks) a dubohabřině pravého břehu u hráze (2 ks). Nasbíraný materiál byl následně determinován, příp. za využití odborníků na jednotlivé skupiny.

Obr. 20: Padací past na epigeické živočichy instalovaná v počtu 8 ks po dobu 107 nocí v posuzovaném území.

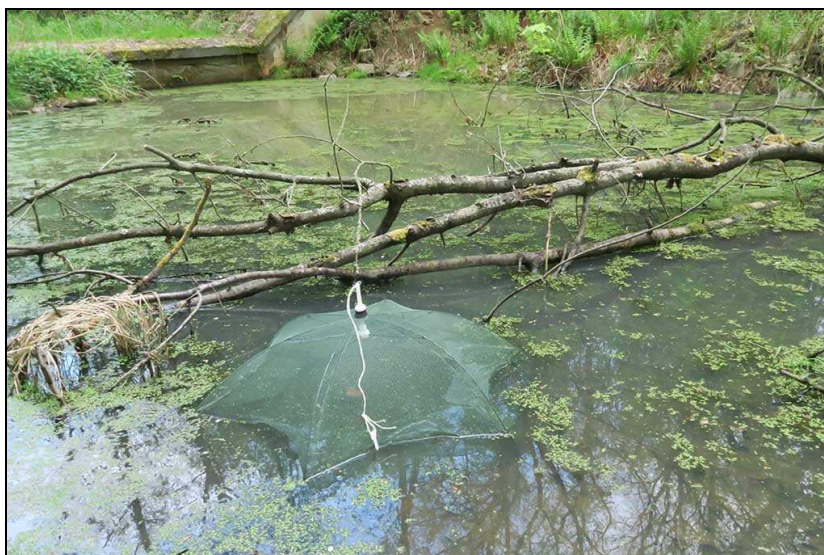
Obojživelníci: použito bylo registrace vizuální (hledání snůšek i jedinců) i akustické (zejména v podvečerních i nočních hodinách), příp. odchyty batrachologickou sítkou. Odchytové vrše na ocasaté obojživelníky (s využitím návnady z kuřecích jater) byly v počtu 3 kusů instalovány po dobu jediné noci 6. – 7. 5. 2020 v tůních přepadu a odpadového kanálu pod hrází. Determinace byla prováděna spolehlivými metodami - akusticky a u problematických skupin vodních skokanů příp. až po odchyty a proměření určovacích znaků.

Obr. 21: Odchyťová vrš na ocasaté obojživelníky instalovaná po dobu jedné noci 6. – 7. 5. 2020 v počtu 3 ks v přepadovém kanálu pod hrází.

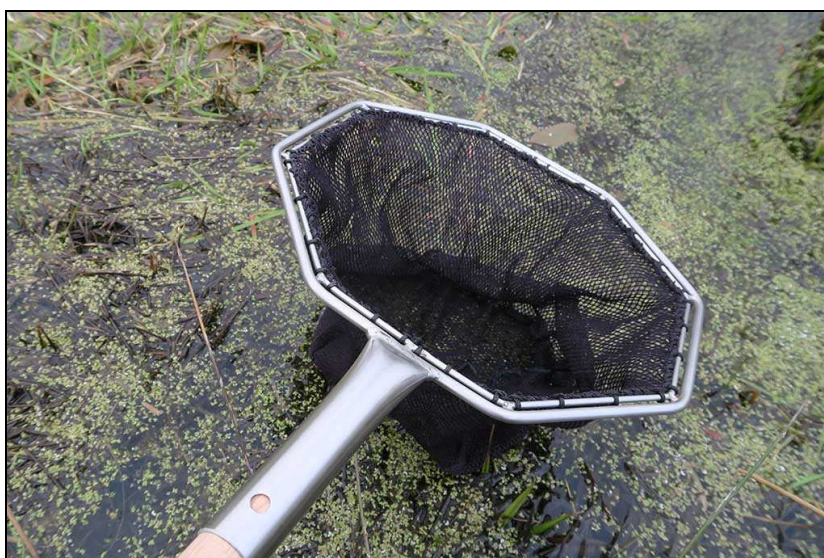
Obr. 22: Odchyťová síťka (kesser) na obojživelníky používaná při zoologickém průzkumu v posuzované lokalitě.

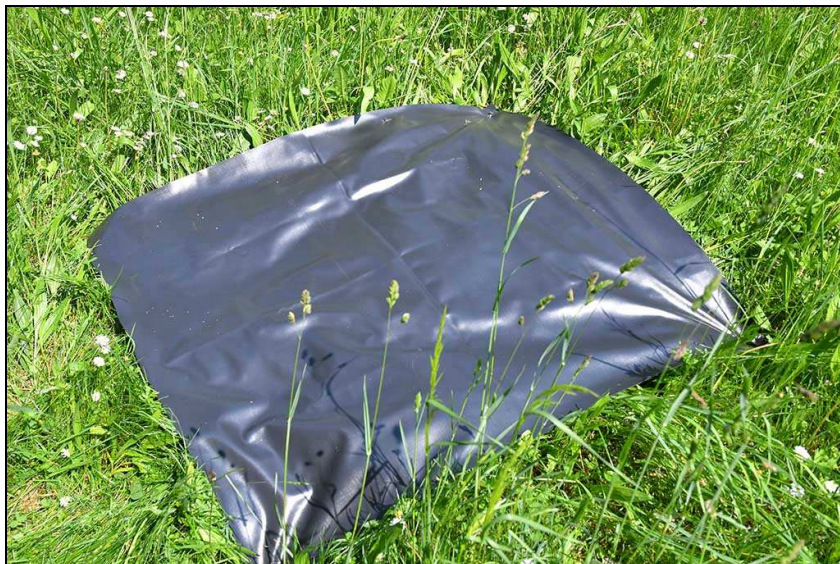
Plazi: využita byla především vizuální registrace se zaměřením na zjištění rozmnožování (zjištění mlád'at). Jako imitace úkrytů bylo na vhodných místech (břehová bylinotavná vegetace u rybníka, okraj hráze) využito instalace celkem 3 ks čtverců z rybníční folie 1x1 m, které byly exponovány po dobu od 17. 4. 2020 do 2. 8. 2020 (pod těmito fóliemi se plazi ukrývají).

Obr. 23: Simulovaný úkryt pro plaze – instalovaný 1 m² rybníční folie, pod kterou se plazi ukrývají.

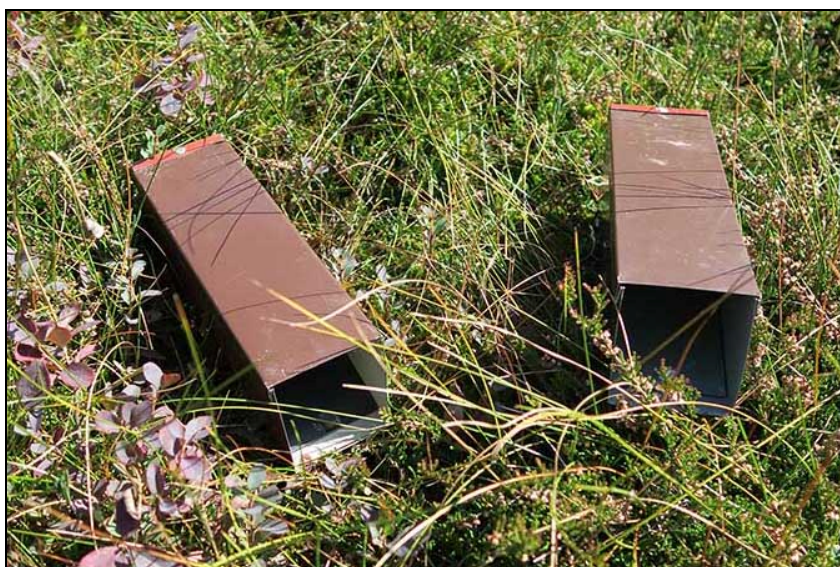
Obr. 24: Živolovné pasti na drobné zemní savce používané při zoologickém průzkumu v posuzované lokalitě.

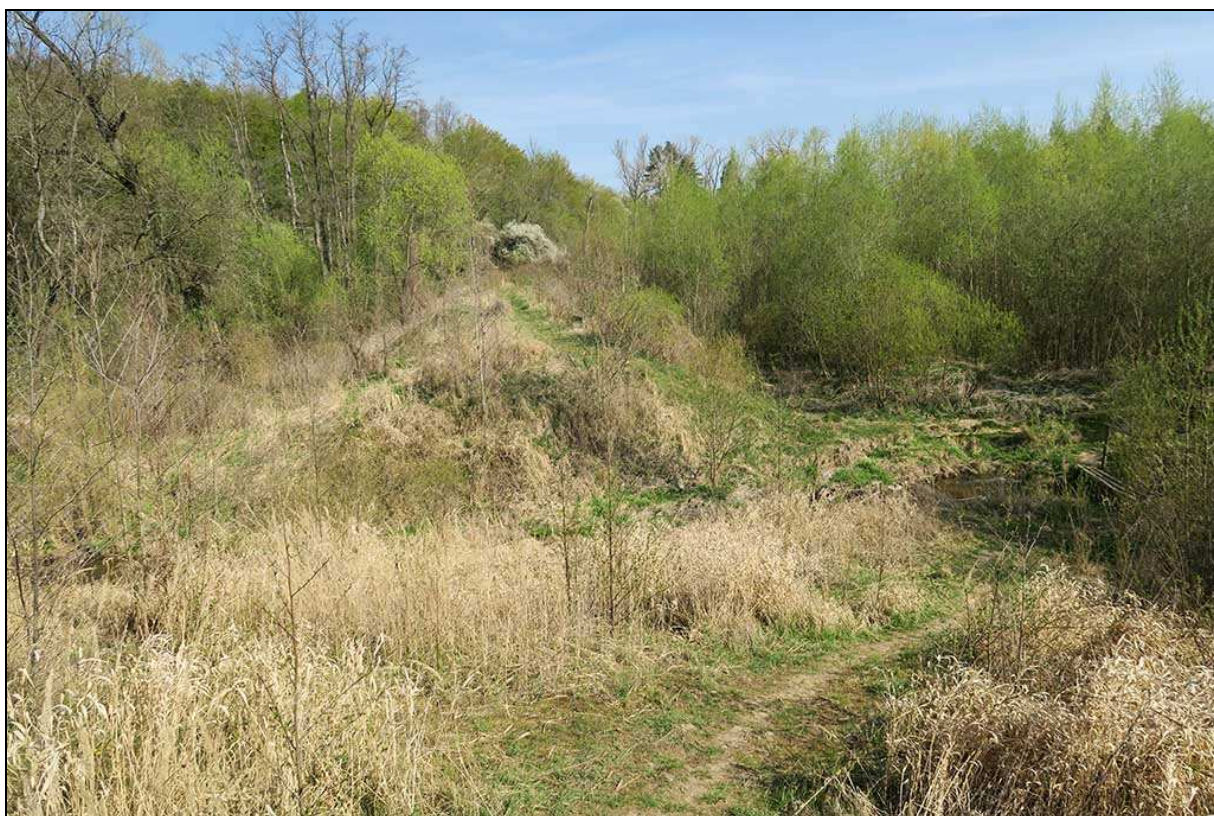
Obr. 28: Hráz rybníka Strašík v místě protržení (17.4.2020; foto: V. Lemberk).
