ZKUŠEBNÍ LIST č. M/6688/2023

Předmět zkoušky	Měření hladiny akustického tlaku v okolí areálu společnosti TTS energo s.r.o.
Datum měření	18. 12. 2023
Zadavatel měření	TTS energo s.r.o. Průmyslová 163, 674 01 Třebíč
Místo provedení zkoušky	Okolí areálu TTS energo, teplárna SEVER
Zástupce zadavatele měření	Ing. Michal Vidlák

Měření bylo provedeno za účelem zjištění hlučnosti běžného provozu teplárny SEVER společnosti TTS energo s.r.o. v obci Třebíč.

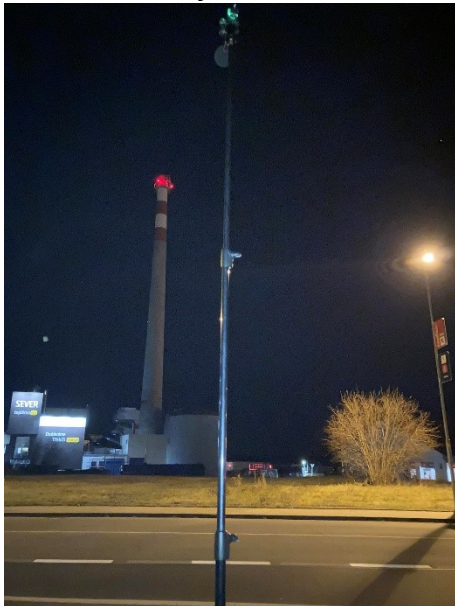
Umístění mikrofonu

6.1 MM 1 – ul. Rafaelova, areál Střední průmyslové školy Třebíč

Mikrofon opatřený krytem proti větru byl umístěn ve výšce 4 metrů ve volném poli ze západní strany teplárny poblíž sportovní haly a běžeckého oválu. Měření bylo provedeno v technickém bodě z důvodu nedostupnosti areálu Střední průmyslové školy Třebíč v noční době. Naměřené hodnoty lze vztáhnout k chráněnému venkovnímu prostoru budovy A (učební pavilon), případně budovy L (laboratoře), které jsou nejbližší měřeného zdroje hluku. Vzhledem k podlimitním měřeným hodnotám nebyl proveden přepočít k chráněným venkovním prostorům těchto budov.

Zbytkový hluk v místě měření sestával převážně z dopravního hluku z blízké komunikace II/360 (ulice Rafaelova). Vzhledem ke zvýšené intenzitě dopravy během měření byla dle odstavce 6.2.6 Metodického návodu pro měření a hodnocení hluku v mimopracovním prostředí za $L_{Aeq,T}$ zdroje hluku považována procentní hladina L_{A90} .

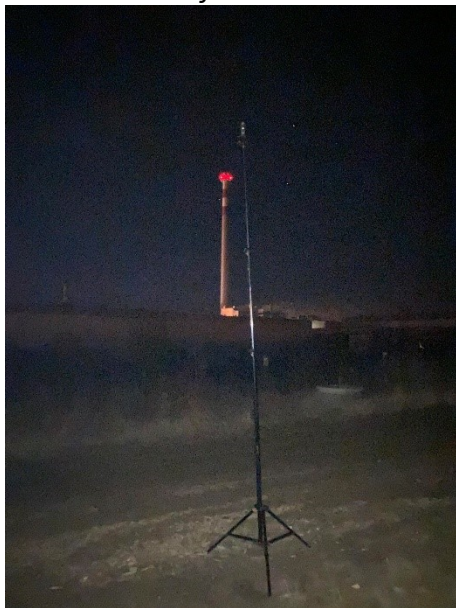
Umístění mikrofonu

6.2 MM 2 – Východně od teplárny

Mikrofon opatřený krytem proti větru byl umístěn ve výšce 4 metry ve volném poli a nasměrován k měřenému zdroji hluku. Místo měření bylo voleno jako orientační, jelikož dle územního plánu města Třebíč je území východně od teplárny určeno pro obytnou výstavbu. V současnosti se zde nenacházejí chráněné stavby; není tedy provedeno porovnání s hygienickým limitem.

Zbytkový hluk v místě měření sestával převážně z dopravního hluku z blízké komunikace II/360 (ulice Rafaelova). Vzhledem ke zvýšené intenzitě dopravy během měření byla dle odstavce 6.2.6 Metodického návodu pro měření a hodnocení hluku v mimopracovním prostředí za $L_{Aeq,T}$ zdroje hluku považována procentní hladina L_{A90} .

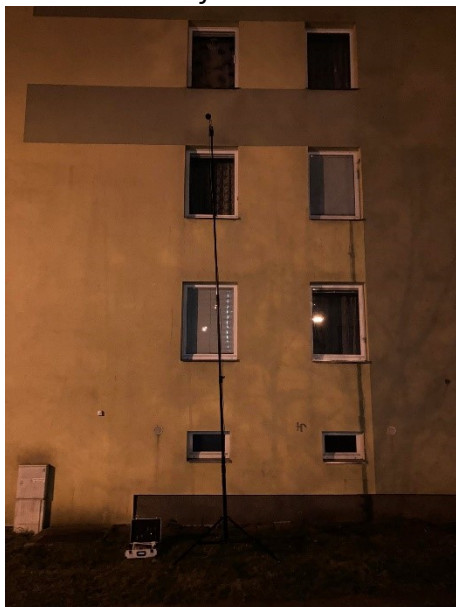
Umístění mikrofonu

6.3 MM 3 – Benešova 510/16, Třebíč

Mikrofon opatřený krytem proti větru byl umístěn 2 metry od severní fasády bytového domu Benešova č. p. 16 ve výšce 9,5 metru a nasměřován k předmětnému zdroji hluku.

Zbytkový hluk v místě měření sestával převážně z dopravního hluku z blízké komunikace II/360 (ulice Rafaelova). Vzhledem ke zvýšené intenzitě dopravy během měření byla dle odstavce 6.2.6. Metodického návodu pro měření a hodnocení hluku v mimopracovním prostředí za $L_{Aeq,T}$ zdroje hluku považována procentní hladina L_{A90} .

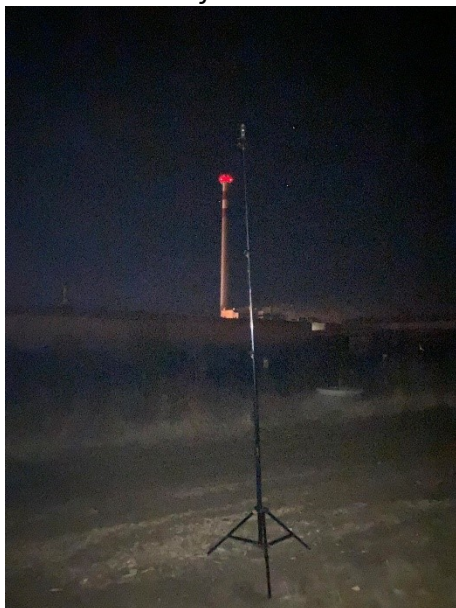
Umístění mikrofonu

6.4 MM 4 – ulice U Obrázku, severní strana teplárny

Mikrofon byl umístěn ve volném poli na ul. U Obrázku ve výšce 4 metry. Mikrofon byl opatřen ochranným krytem proti větru a nasměrován k předmětnému zdroji hluku. Místo měření bylo voleno jako orientační, dle územního plánu města Třebíč je území východně od teplárny určeno pro lehký průmysl – výrobu a skladování. V současnosti se zde nenacházejí chráněné stavby; není tedy provedeno porovnání s hygienickým limitem.

Zbytkový hluk v místě měření sestával převážně z dopravního hluku z okolních komunikací. Vzhledem k naměřeným hodnotám a plánovanému využití území severně od teplárny je hodnocení zbytkového hluku v místě bezpředmětné.

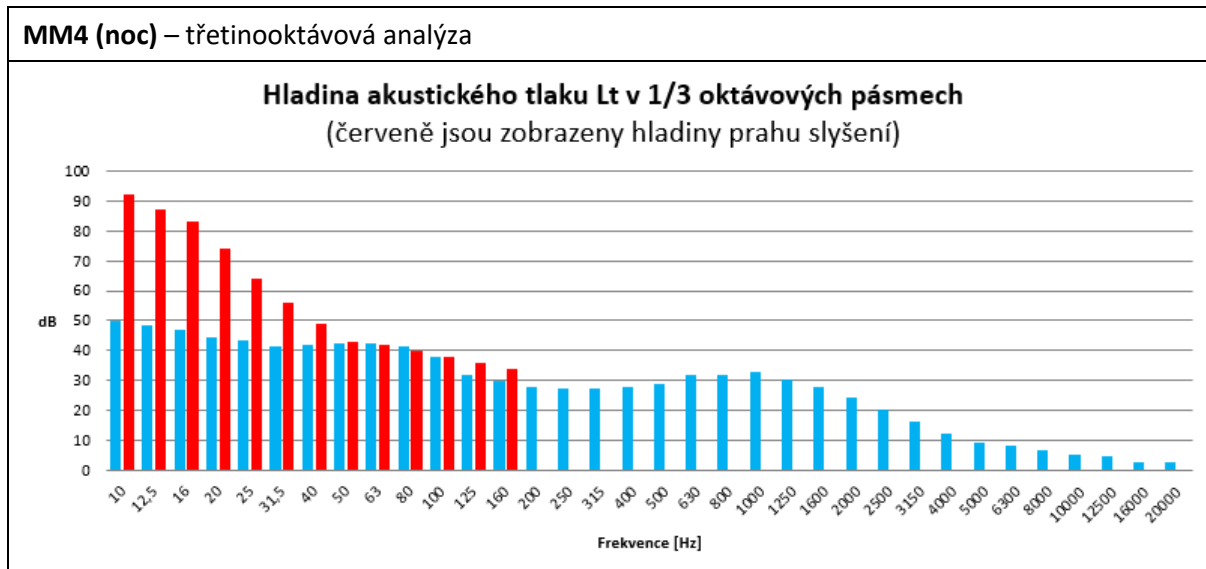
7.4 Tónová složka MM 4

Hz	10	12,5	16	20	25	31,5	40	50	63	80	100	125	160	200	250	315	400
dB	50,1	48,2	46,8	44,4	43,2	41,4	42	42,5	42,3	41,2	37,7	31,9	29,8	27,6	27,4	27,4	28
Hz	500	630	800	1000	1250	1600	2000	2500	3150	4000	5000	6300	8000	10000	12500	16000	20000
dB	28,8	31,6	31,9	32,6	30,2	27,9	24,2	20,3	16	12,1	9,3	8	6,6	5,4	4,6	2,4	2,4

V případě tohoto měření **nebyla** zjištěna **tónová složka**.
