DENDROLOGICKÝ PRŮZKUM

pro záměr Eco9 – Mondi Štětí a.s.

Vyhodnocení průzkumu bude sloužit jako podklad k dokumentaci EIA pro záměr Eco9 – Mondi Štětí a.s. - rozšíření provozu papírny.

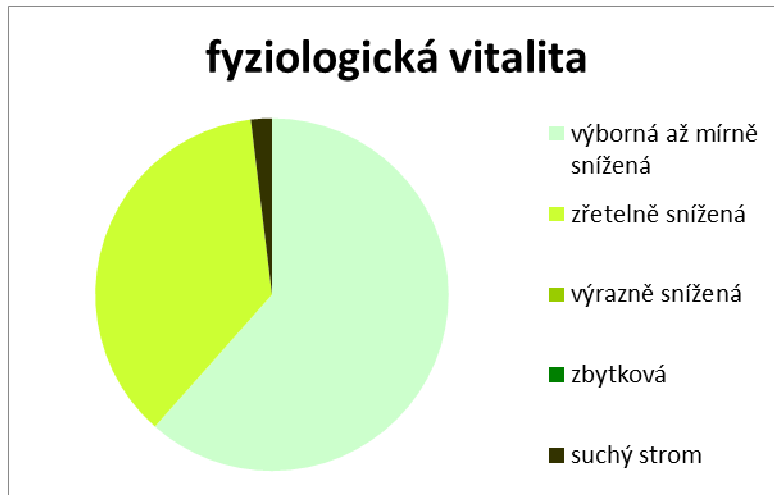
Přibližně dvě třetiny hodnocených dřevin mají fyziologickou vitalitu výbornou nebo pouze sníženou. Jedná se převážně o dřeviny mladších věkových stadií (zejména ve fázi dynamického růstu).

U třetiny dřevin je vitalita zřetelně snižena, pravděpodobně v důsledku mechanických poškození při provozu v areálu v kombinaci s nevhodnými stanovištními podmínkami. Jistou mírou přispívají i klimatické extrémy posledních let. Jedna bříza je již odumřelá a rozpadá se.

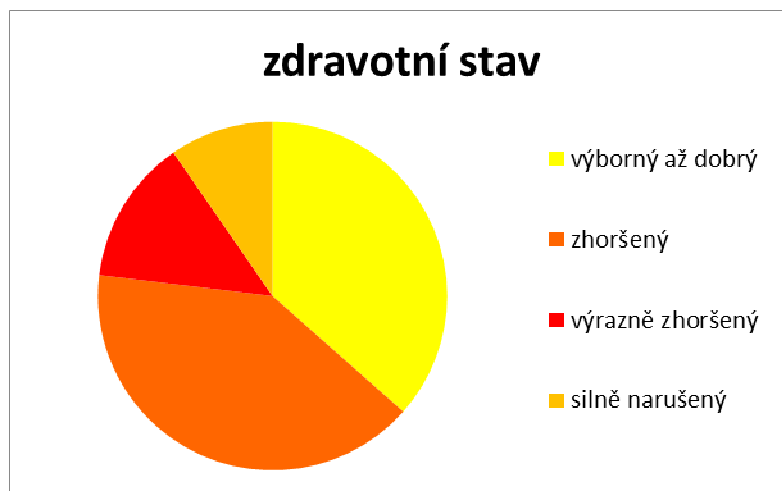
4.2 Rozdělení dle zdravotního stavu

Přibližně u dvou třetin hodnocených dřevin bylo zjištěno poškození povrchových kořenů, hniloba báze, kmene a/nebo kosterních větví s aktivním průběhem, rozsáhlé poškození kmenů, nestabilní nebo již prasklá tlaková vidlice (úzké větvení s vrůstající kůrou, které hrozí rozlomením), přítomnost silných odumřelých větví nebo zlomů v korunách. Často se vyskytuje i souběh výše uvedených defektů, u takových jedinců byl zdravotní stav vyhodnocen jako výrazně zhoršený až silně narušený, často bez možnosti stabilizace řezem.

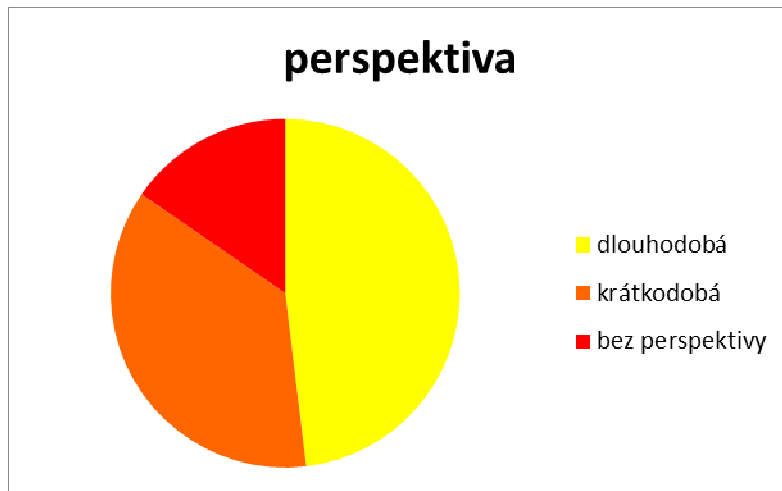
4.3 Rozdělení dle perspektivy

Přibližně polovina hodnocených dřevin má perspektivu funkčního setrvání na stanovišti dlouhodobou (nad 10 let). Jako krátkodobá (do 10 let) byla perspektiva vyhodnocena u stromů se zjištěným poškozením, s poklesem fyziologické vitality, u dřevin vrůstajících do okolních stromů, u stromů rostoucích v kolizi s překážkami (vpusti, lávky). Bez perspektivy jsou stromy odumřelé a dále stromy s rozsáhlým poškozením nosných struktur bez možnosti stabilizace (infekce báze s přítomností dřevních hub, dutiny ve kmeni, prasklé kosterní větvení).

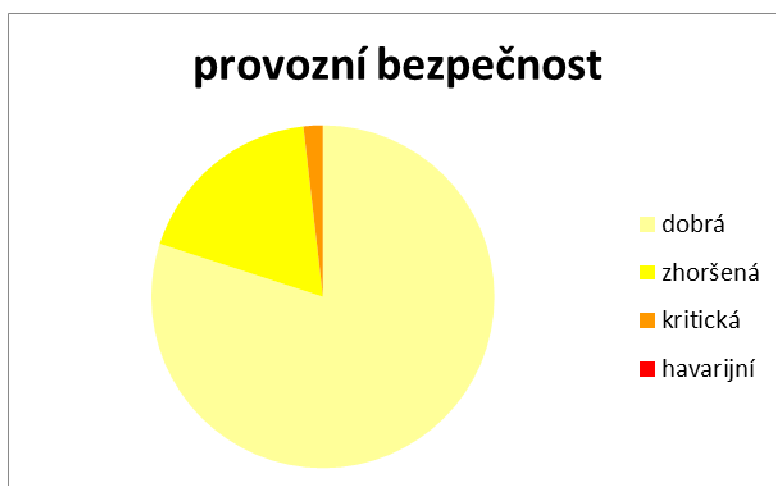
4.4 Rozdělení dle provozní bezpečnosti

U převážné většiny hodnocených dřevin je provozní bezpečnost dobrá, jedná o drobnější dřeviny bez významnějších poškození. Jako zhoršená byla vyhodnocena provozní bezpečnost v okolí stromů s infekcí bází a kmenů, s tlakovými vidlicemi, s odumřelými větvemi v korunách. Jak kritickou hodnotím provozní bezpečnost v okolí topolu č. 20, u kterého byla zjištěna rozsáhlá hniloba báze, infekce kmene a kosterních větví a odumřelé větve v koruně.

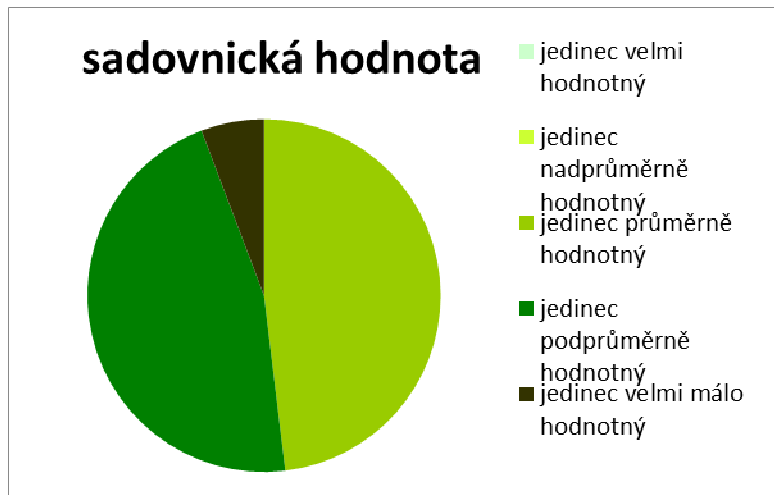
4.5 Rozdělení dle sadovnické hodnoty

Sadovnická hodnota je celková syntetická hodnota jedince vyjadřující jeho současnou a potencionální funkčnost. Přibližně polovina všech jedinců byla vyhodnocena jako stromy průměrně hodnotné, pouze s drobnými odchylkami habitu, s poškozeními bez podstatného ovlivnění stability, dlouhodobě perspektivní. Druhá polovina stromů však byla vyhodnocena jako stromy podprůměrně až velmi málo hodnotné – stromy s rozsáhlým poškozením nosných struktur, s výrazně sníženou vitalitou, pouze dočasně udržitelné nebo bez perspektivy.

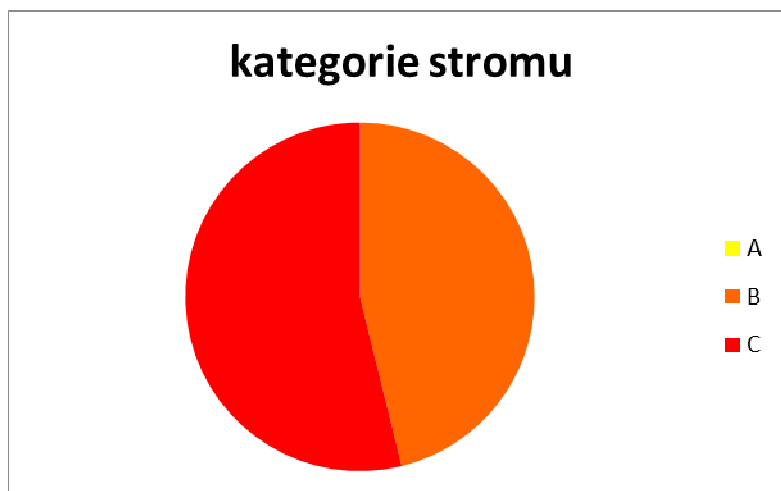
4.6 Rozdělení dle kategorie stromu

Kategorie stromu definuje prioritu jeho zachování při umístění stavby. Více než polovinu hodnocených dřevin lze zařadit vzhledem ke zdravotnímu stavu nebo jejich umístění do kategorie C – stromy nízké hodnoty a kvality, buď s možností přesazení, případně odstranění dle požadavků stavebního záměru. Pouze necelou polovinu dřevin lze zařadit do kategorie B – stromy střední hodnoty a kvality s doporučením jejich zachování. Sem spadá například mladé javorové stromořadí nebo několik vzrostlých stromů bez zásadních defektů.
