## D11 JIRNY - PODĚBRADY, ZKAPACITNĚNÍ

### PŘÍLOHA B6 HYDROGEOLOGICKÝ PRŮZKUM

## D11 JIRNY – PODĚBRADY, ZKAPACITNĚNÍ HYDROGEOLOGICKÝ POSUDEK

Název úkolu: **Hydrogeologický posudek**  
D11 JIRNY – PODĚBRADY, ZKAPACITNĚNÍ

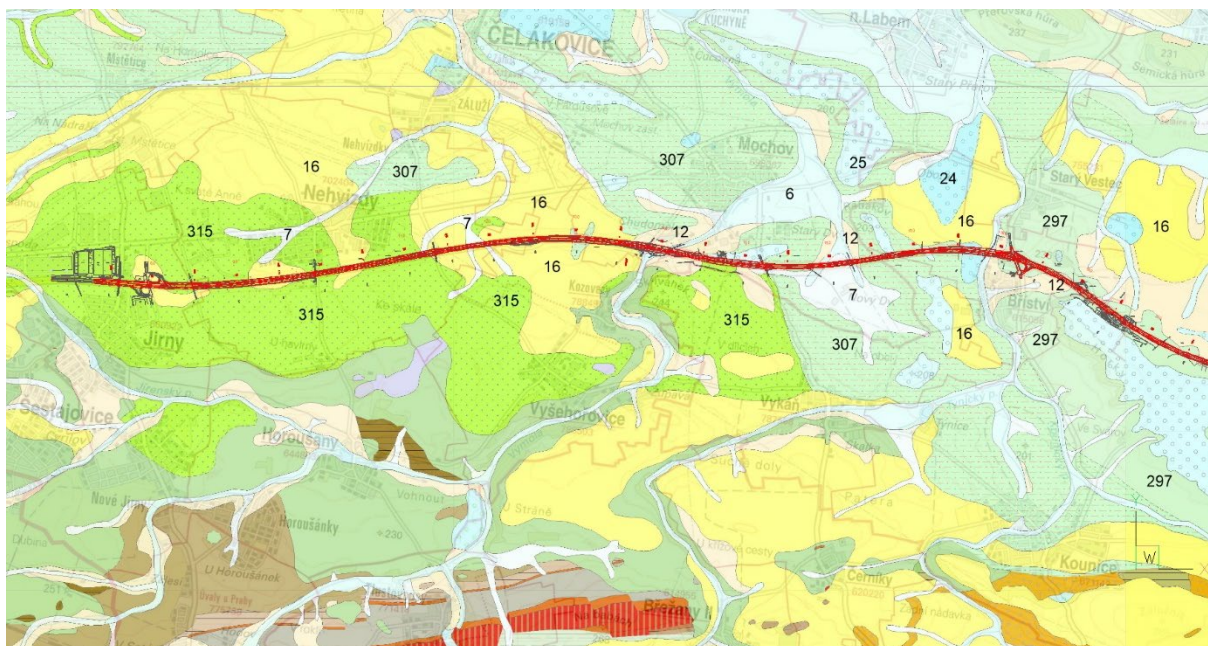
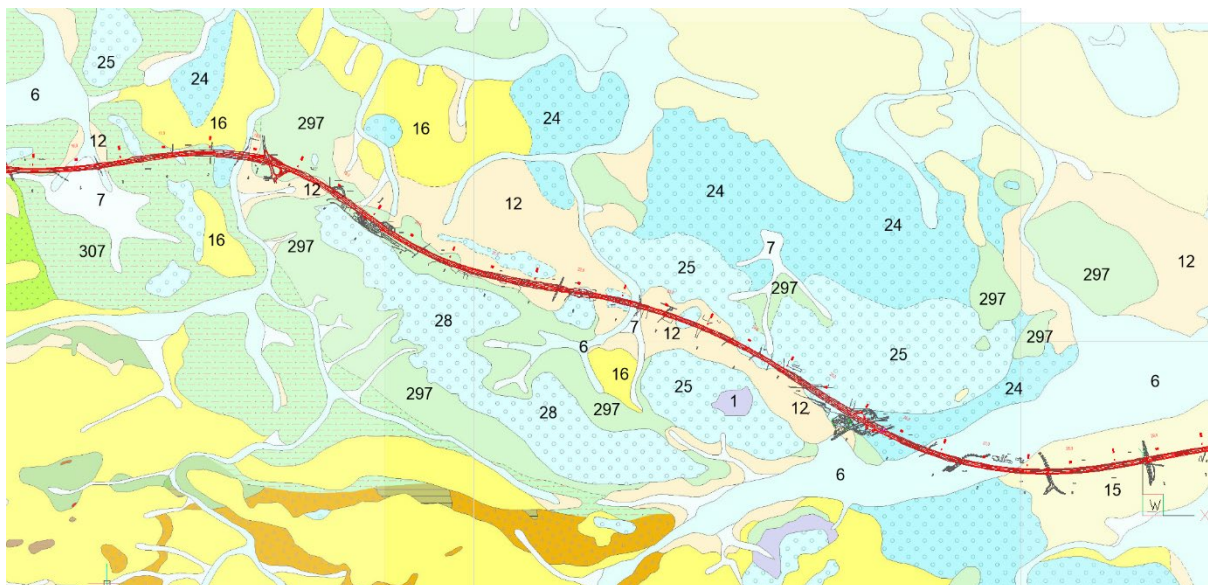
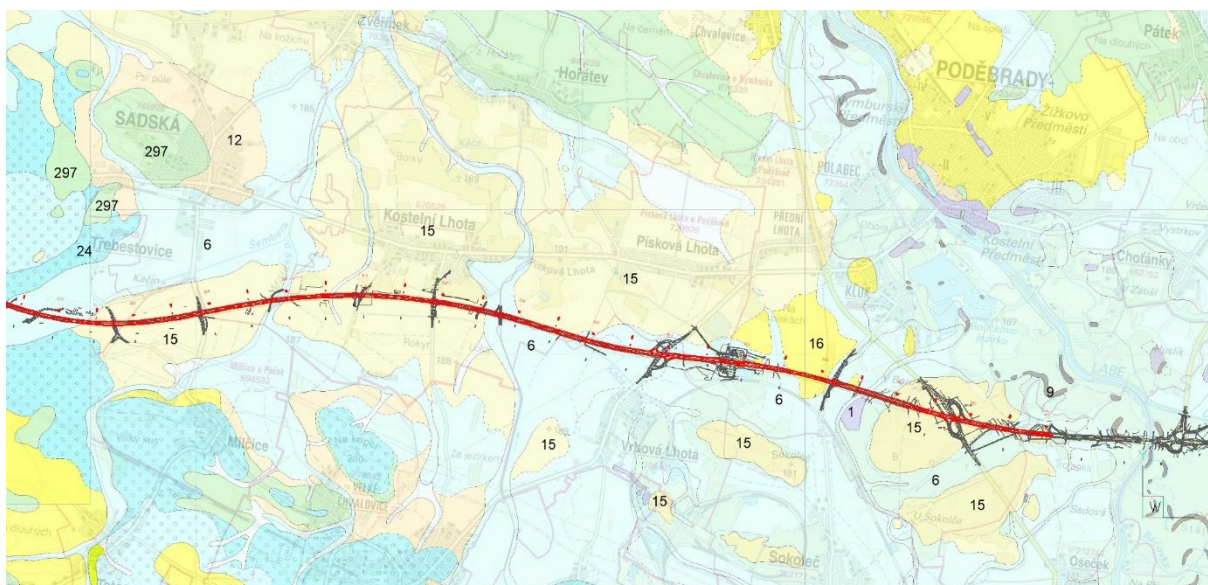
**Obrázek 1a,b,c** - geologická mapa – portál ČGS geology.cz: "Geovédní mapy 1:50 000 In: "Geovédní mapy 1:50 000 [online] Praha: Česká geologická služba [cit. 2023-02-21]. Dostupné z: <https://mapy.geology.cz/geocr50/>", podložena pod linii trasy stavby v programu BricsCad.

Kvartérní pokryv skalních hornin je tvořen převážně sprašemi a sprašovými hlínami a písčito-hlinitými deluvii. Od staničení cca 19 km se do kvartérního pokryvu výrazně zapojují fluvialní sedimenty většinou hrubozrnné (písky a štěrky) různých terasových stupňů Labe.

Geologická situace je na výřezu geologické mapy na obrázcích č. 1a, 1b a 1c.

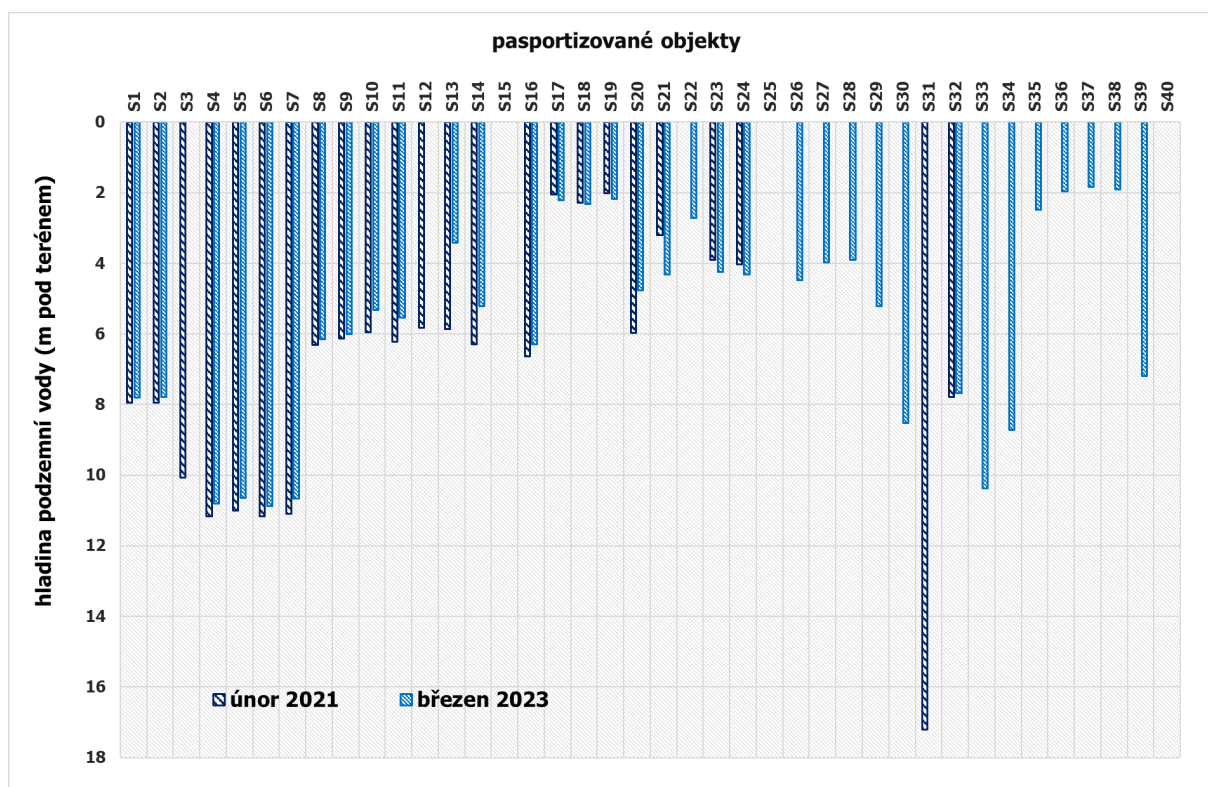
Graf 1: Porovnání hloubky hladiny podzemní vody v domovních studnách v únoru 2021 a březnu 2023.

V tabulce č. 5 jsou uvedeny základní údaje k evidovaným objektům a provedená měření. Jejich grafické vyjádření je pak na grafu č. 1.

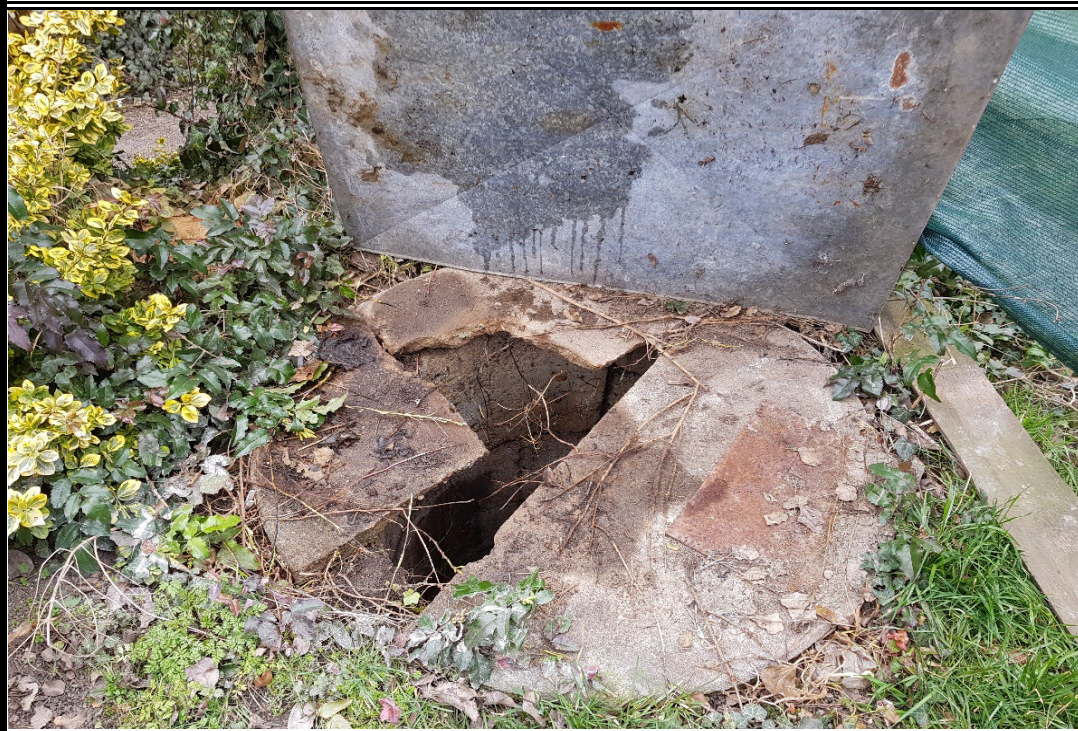
**D11 Jirny - Poděbrady, zkapacitnění; hydrogeologický posudek****PASPORT DOMOVNÍ STUDNY**  
číslo**S24****A. ZÁKLADNÍ CHARAKTERISTIKA**

vlastník / nájemce	p. Matějka
adresa	Mochov, U Mrazíren č.p. 197
souřadnice S-JTSK (x;y)	1041309; 715198
využití studny	nevyužívá se

typ a vstrojení studny	kopaná s.,skruž, Ø 1,2 m	
hloubka studny (m)	5,62	
odměrný bod: výška (m nad ter.); typ	0,00	dekl
hladina podzemní vody (m pod OB)	4,03	13.02.2021
	4,32	05.03.2023

Evidované zdroje a ochranná pásma	Studny S20 až S24 na jižním okraji obce Mochov ve vzdálenosti 175 až 395 m severně od stavby
Ovlivnění zdrojů	Evidované zdroje se nacházejí ve směru proudění od stavby. V případě havárie spojené s únikem ropných látek do horninového prostředí hrozí kontaminace těchto zdrojů.
Poznámky	
Vysvětlivky	*HPV – hladina podzemní vody

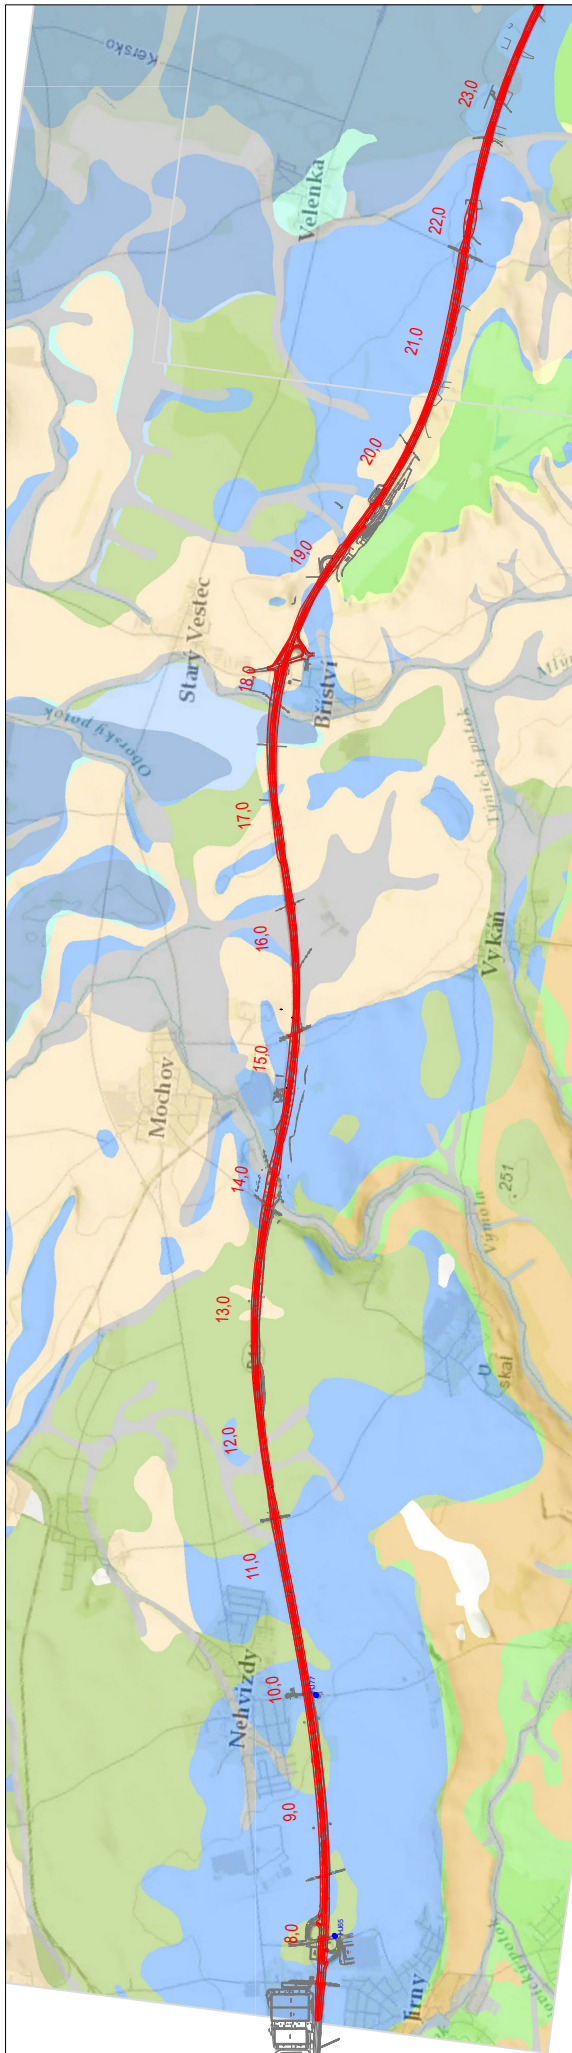
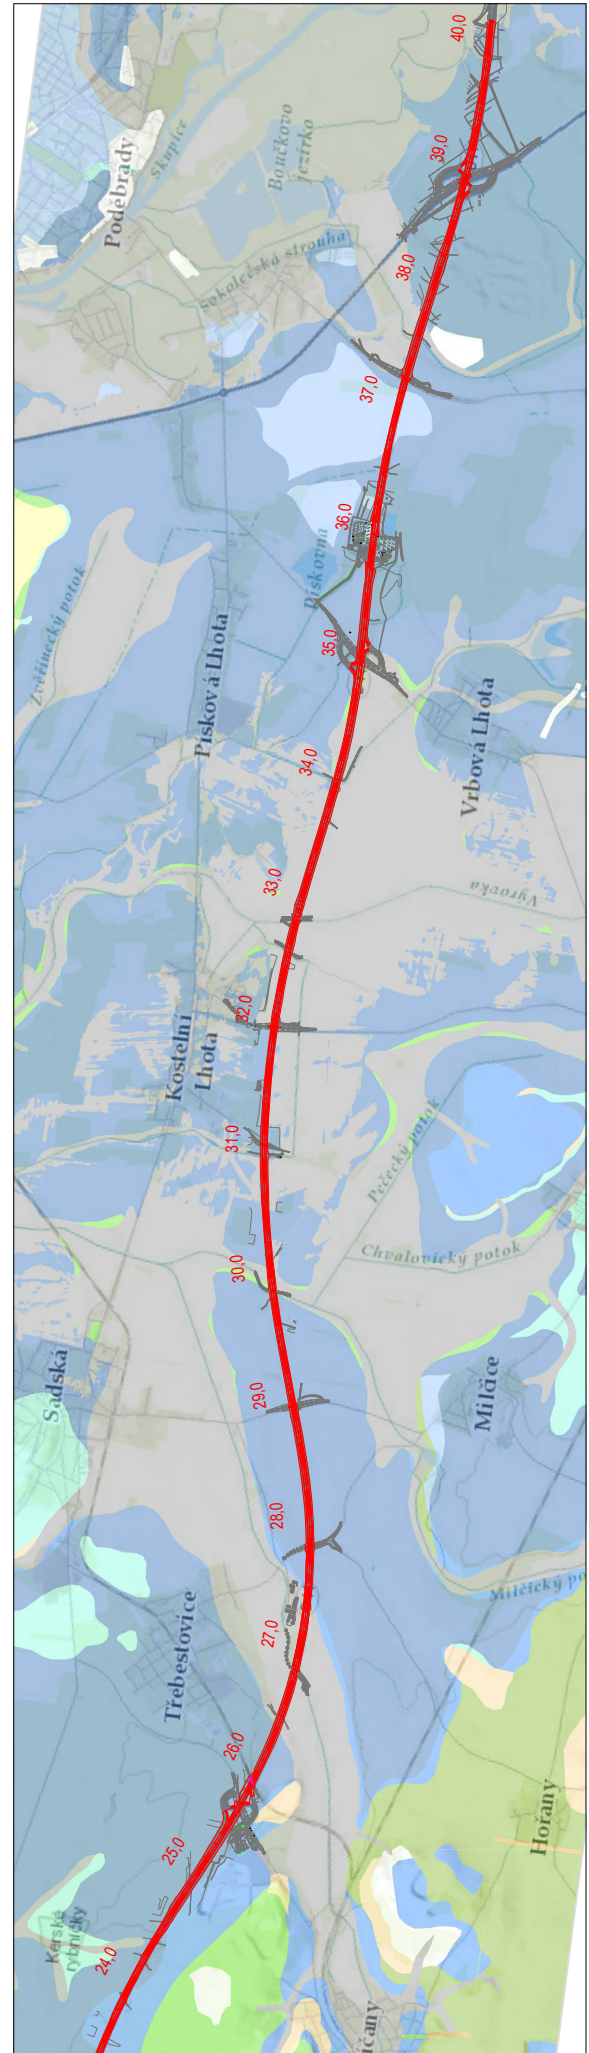
### Legenda k mapě řízené dotace

Vhodnost území pro řízenou dotaci

- Bylo provedeno základní zhodnocení vsakovacích poměrů podél trasy. Po celém úseku jsou zhoršené podmínky vsakování v místech, kde kvartérní pokryv je tvořen eolickými sprašemi a sprašovými hlínami. Dle vsakovacích možností podložních vrstev lze v prvním přiblížení trasu rozdělit na tyto úseky. Do staničení 15,0 km je prostředí pro infiltraci podmíněčně vhodné, v úseku 15,0-20,5 km je horninové prostředí pro vsakování nevhodné a v úseku od 20,5 km je prostředí pro vsakování vhodné. Výše uvedené hodnocení je pouze všeobecné a pro konkrétní umístění vsakovacího zařízení je nutný průzkum ve smyslu normy (ČSN 75 9010, 2012) (ČSN 75 9010 změna Z1, 2017)
