## **Pozdní doplňující vyjádření k dokumentaci EIA**

**záměru „Modernizace traťového úseku Nymburk – Lysá nad Labem“ (kód EIA: OV1279)**

**k části záměru: silniční podjezd v lokalitě Stržiště / Ke Karlovu, Lysá nad Labem v km 338,600 tratě č.072**

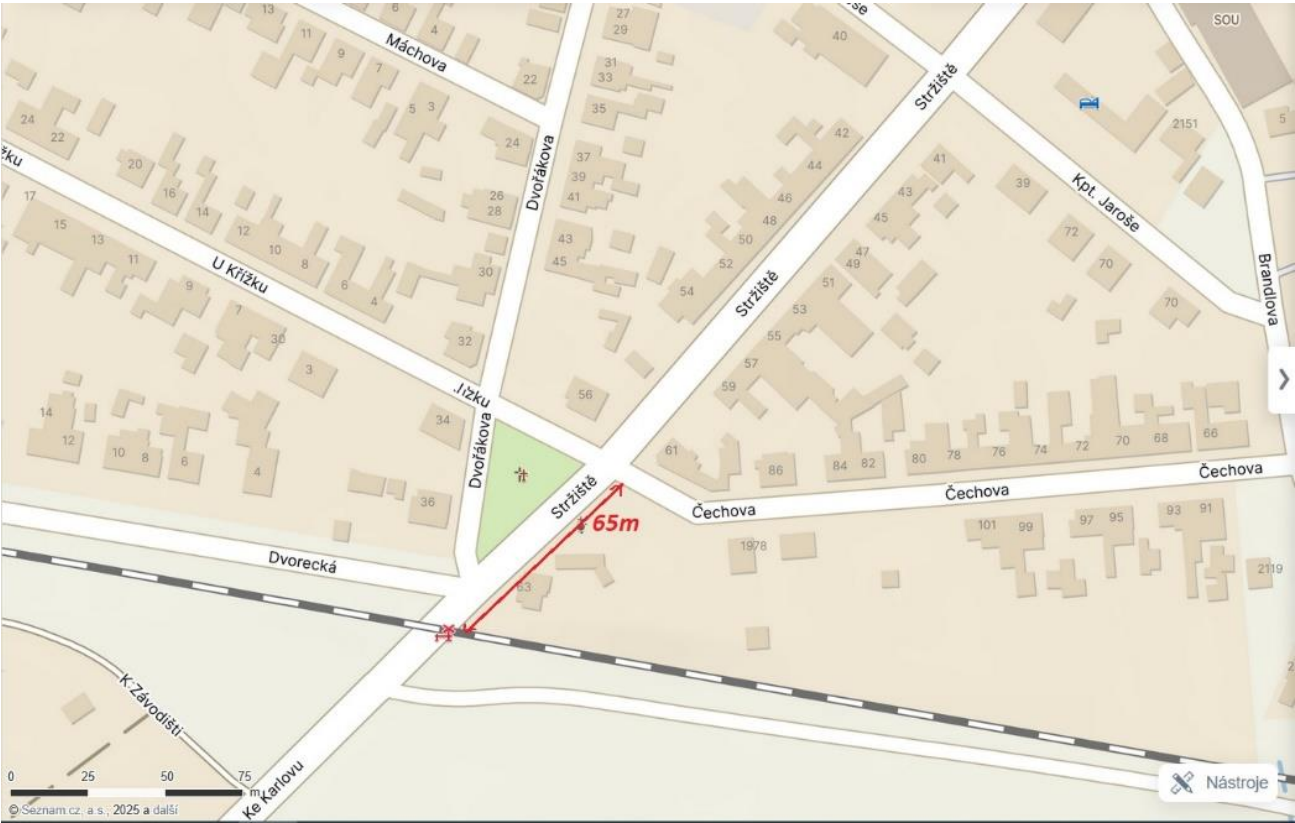
Obr. 1 - Zákres vzdálenosti křižovatky od podjezdu:

- Výpočet vychází z **minimální výšky k překonání cca 6,0 m** (světlá výška + konstrukce).
- I při velmi úsporném návrhu vychází **vlastní stoupání rampy výrazně nad hodnoty běžně přípustné dle technických zásad navrhování komunikací**.
- Bez oblouků by docházelo k **lámání nivelety**, což je nepřípustné pro autobusy a nákladní vozidla.
- Ukončení rampy **bez uklidňovací plochy přímo v křižovatce** je z hlediska bezpečnosti provozu problematické.
