VOLARY – SOUMARSKÝ MOST

ZEMNÍ INFILTRAČNÍ SYSTÉM

Hydrogeologické posouzení možnosti vsakování
vyčištěných splaškových vod do horninového prostředí
na parcele č. 4647/4 a 4641/2 k.ú. Volary

České Budějovice
květen, 2026
26-4562

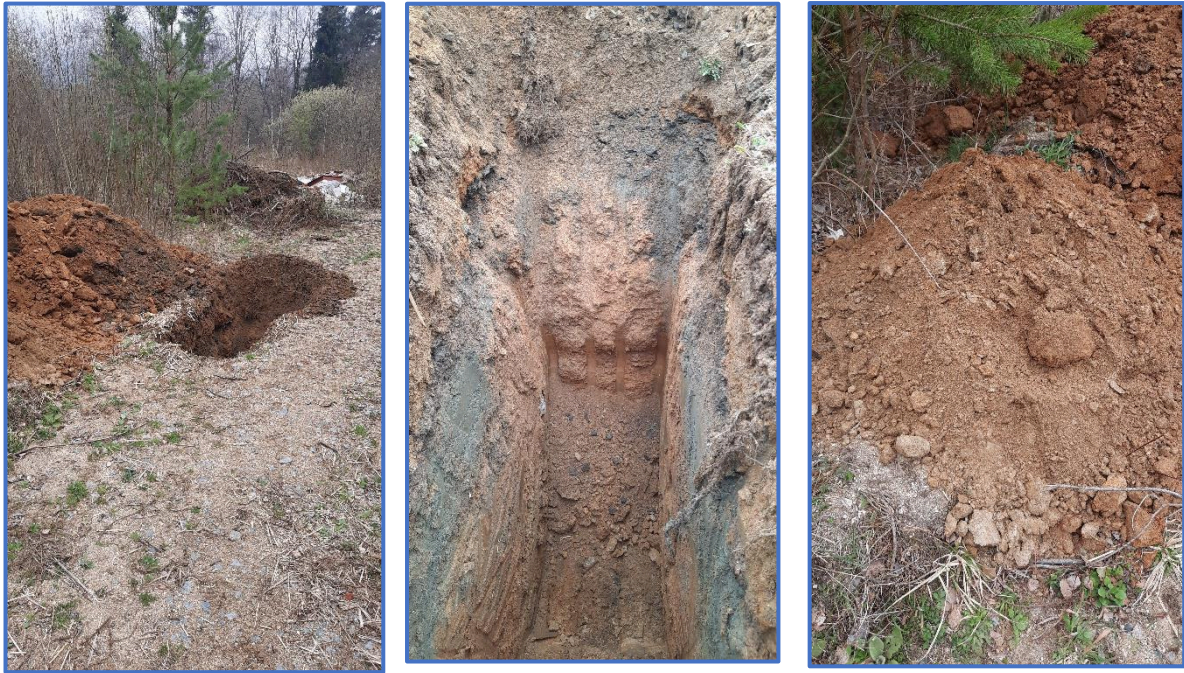
moldanubikum

Hladina podzemní vody nebyla zastižena

Obr.1,2,3: Vyhloubená sonda S-1

V průzkumné sondě S-1 byl stanoven $K_f: 6,76 \cdot 10^{-6} \text{ m} \cdot \text{s}^{-1}$, v průzkumné sondě S-2 $K_f: 8,53 \cdot 10^{-6} \text{ m} \cdot \text{s}^{-1}$, v průzkumné sondě S-3: $K_f: 6,20 \cdot 10^{-6} \text{ m} \cdot \text{s}^{-1}$ (průměrná hodnota byla $7,16 \cdot 10^{-6} \text{ m} \cdot \text{s}^{-1}$). V podloží eluviálních hornin lze očekávat zvětrané horninové prostředí, kde k průlinové propustnosti navíc přistupuje propustnost puklinová a lze zde očekávat filtrační parametry až o řád vyšší (kvalifikovaným odhadem na $5 \cdot 10^{-5} \text{ m}^2 \cdot \text{s}^{-1}$).

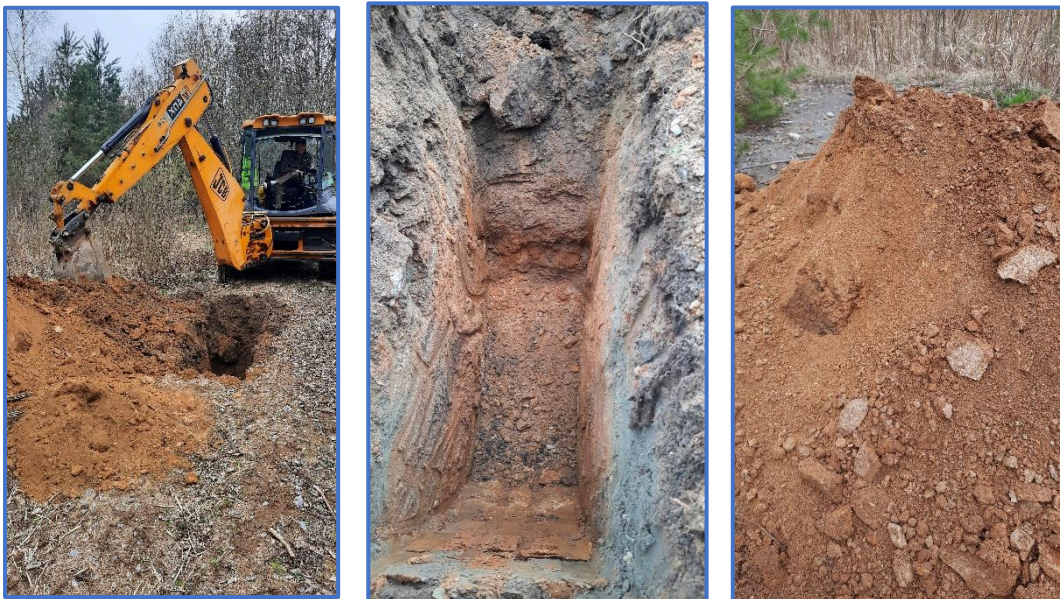
moldanubikum

Hladina podzemní vody nebyla zastižena

Obr.4, 5, 6: Vyhlobená sonda S-2

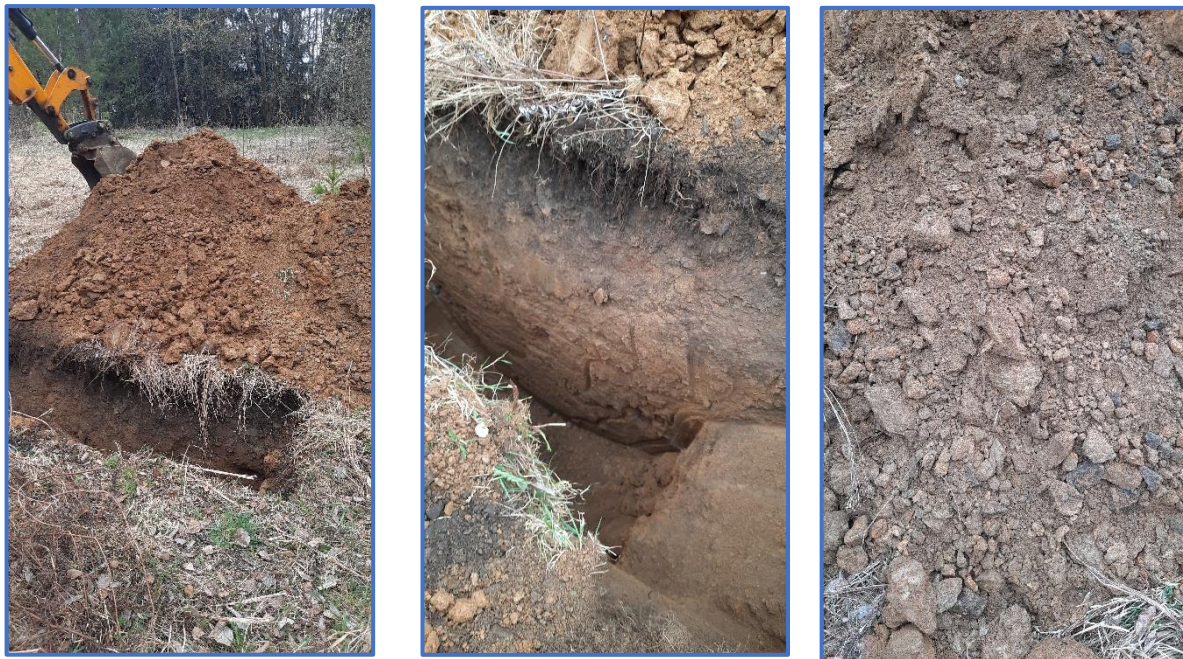
moldanubikum

Hladina podzemní vody nebyla zastižena

Obr.7,8,9: Vyhlobená sonda S-3
