## ZKUŠEBNÍ LABORATOŘ EKOLA GROUP

# PROTOKOL O ZKOUŠCE č. 2605028VP07

Zjištění počáteční akustické situace ze silniční dopravy před výstavbou obchodního centra Jičín

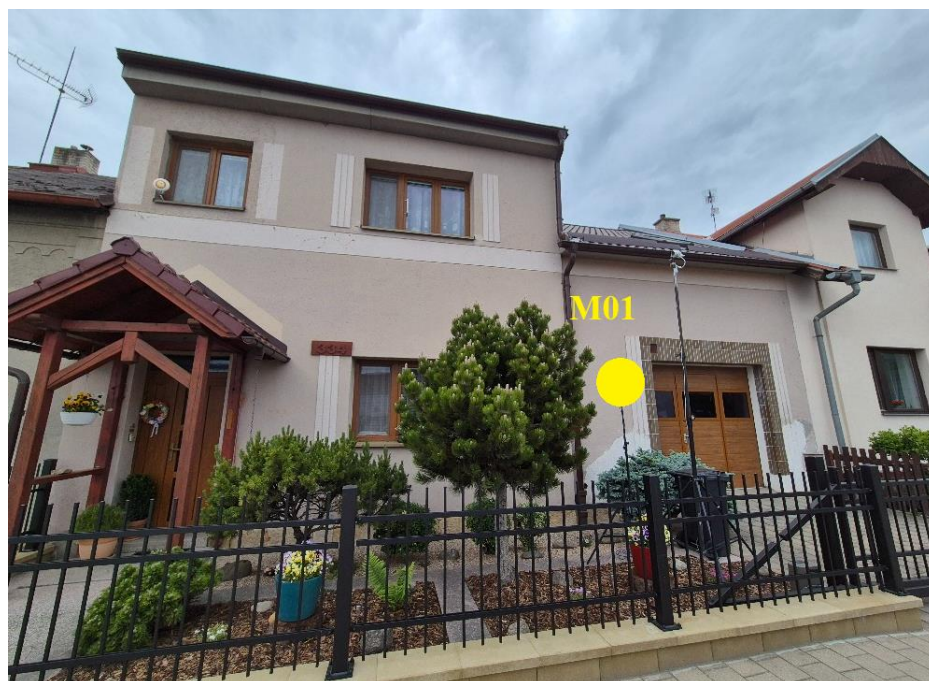
**Obrázek 2 – Místo měření M01**

Měřicí mikrofon byl umístěn na stativu 2,0 m před fasádou objektu, ve výšce 2,0 m nad terénem. Vzdálenost místa měření od okraje nejbližšího jízdního pruhu je 5,5 m. Na místě měření probíhalo 16hodinové měření hluku z dopravy na komunikaci II/286.

Komunikace II/286 v profilu místa měření je dvou pruhová, široká 7 m s parkovacím pruhem po obou stranách silnice, povrch asfaltový bez nerovností, nejvyšší dovolená rychlost je 50 km/h.

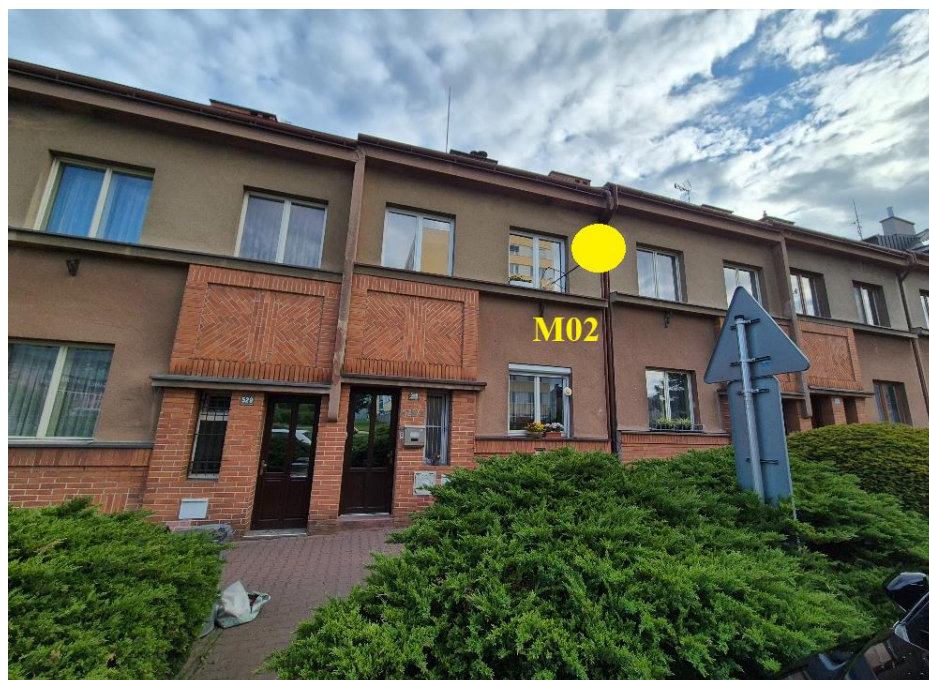
**Obrázek 3 – Místo měření M02**

Měřicí mikrofon byl umístěn na stativu 2,0 m před fasádou objektu, ve výšce 5,2 m nad terénem. Vzdálenost místa měření od okraje nejbližšího jízdního pruhu je 5,6 m. Na místě měření probíhalo 16hodinové měření hluku z dopravy na komunikaci II/286.

Komunikace II/286 v profilu místa měření je dvou pruhová, široká 7 m, s jedním odbočovacím pruhem a jednou autobusovou zastávkou, povrch asfaltový s nerovnostmi, nejvyšší dovolená rychlost je 40 km/h. V blízkosti místa měření M02 se nachází kruhový objezd – vozidla jedou pomalu/stojí.

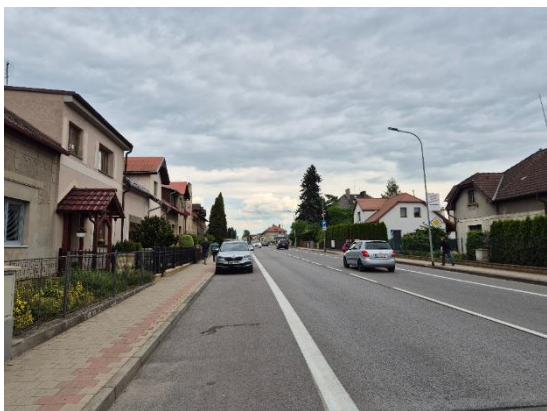
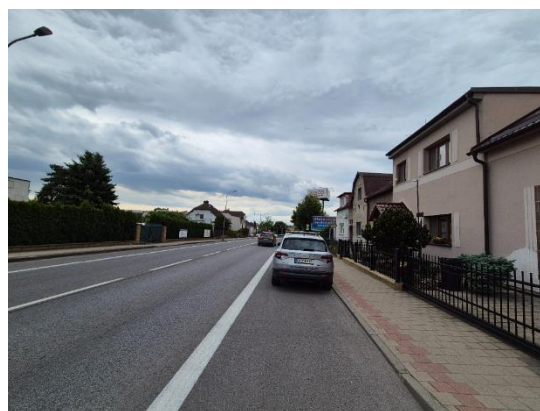
Obrázek 4 – Pohled z místa měření M01 vlevo

Obrázek 5 – Pohled z místa měření M01 vpravo

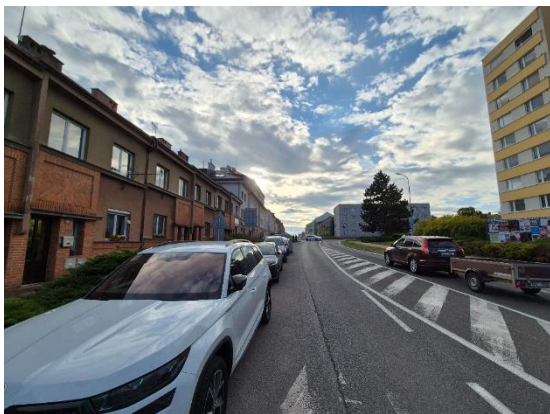
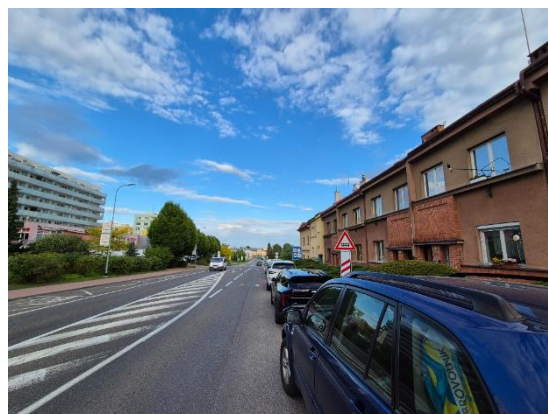
Obrázek 6 – Pohled z místa měření M02 vlevo

Obrázek 7 – Pohled z místa měření M02 vpravo

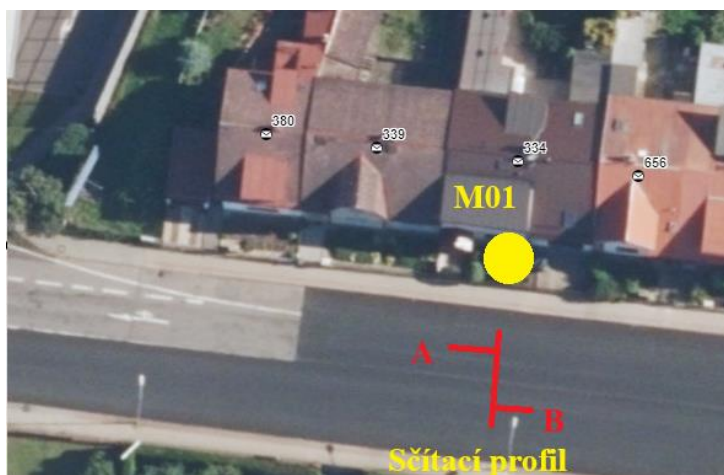
Obrázek 8 - Sčítací profil 1

**Tabulka 4** - Intenzity dopravního proudu *sčítacího profilu I* komunikace II/286 –  
Hradecká 334, Jičín, dne 21. 5. 2026
